# Tilstandsrapport

Fritidsbolig

Myra 22, 1816 SKIPTVET

# gnr. 16, bnr. 126

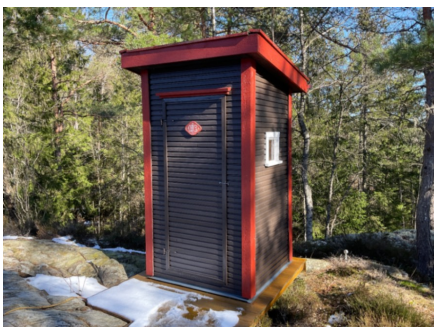
Bygningen står på en lett forhøyet platting av tre, noe som gir en stabil og tørr inngang. På siden av utedoen er det et lite vindu som bidrar til naturlig lysinnslipp og ventilasjon.

\*Bygget er ikke tilstandsvurdert ihht Forskrift til avhendingslova og NS3600. Dette er kun en enkel beskrivelse.
