TOYOTA COROLLA FORHJULSDRIFT

TESTDATO: 22.07.2025

CHASSISNR: SB1Z93BE60E348657

NBF Tilstandsrapport er utarbeidet av Norges Bilbransjeforbund og Forbrukerrådet.

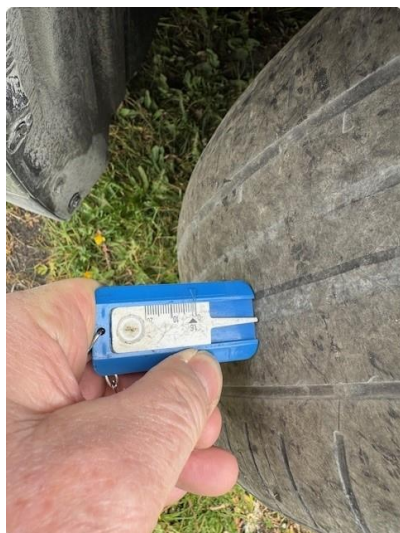
1.1 Monter 4 stk nye sommerdekk

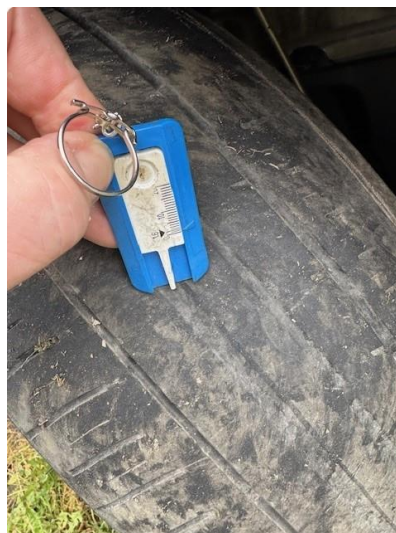
1.1 Monter 4 stk nye sommerdekk

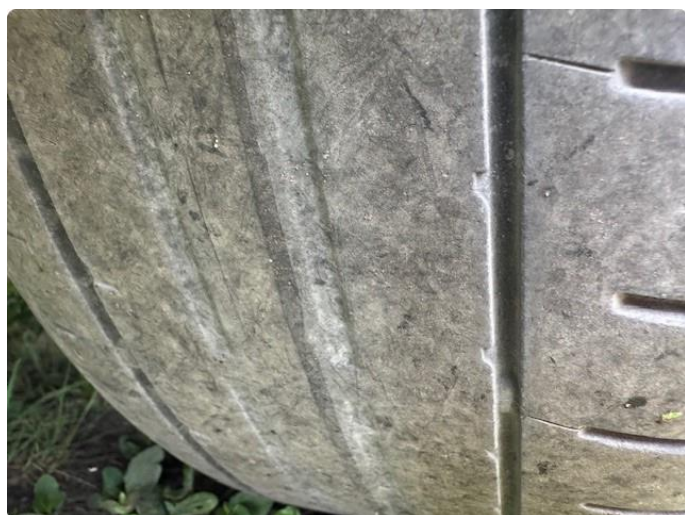
1.1 Monter 4 stk nye sommerdekk
