Enebolig med garasje
Luksefjellvegen 731
3721 Skien

Utført av:
Takstmann
Odd Kjell Skjørli
Dato: 25/11/2024

OM EIERSKIFTERAPPORT™

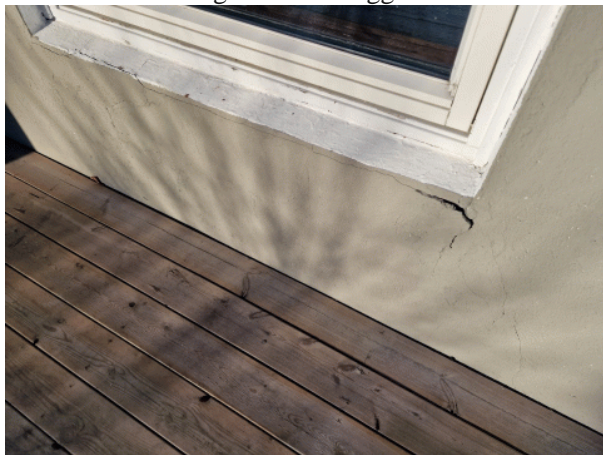
1. Grunn og fundamenter**TG 2** 1.1 Byggegrunn, fundamenter, grunnmur, drenering og sikring mot vann og fuktighet

Det er påvist riss, sprekker eller skader på grunnmuren.

Det er påvist skader slik at drenering og annen sikring mot vann og fuktighet er utett.

TAKSTMANNENS VURDERING VED TG2:	
1.1	Byggegrunn, fundamenter, grunnmur, drenering og sikring mot vann og fuktighet
	<p>Mur under vindu soverom kjeller mot sørvest er sterkt sprukket opp. Sprekker i mur kan føre til vann trekker innside vegg og gulv med vannskader.</p> <p>Noen sprekker og riss rundt omkring, men ikke av alvorlig art.</p> <p>Ingen synlig grunnmursplast utenom vest mot garasjen.</p> <p>Mangelfull fuktsikring og drenering kan påføre vegger fukt som trekker inn gjennom mur og inn under gulv med fare for fuktige kjeller med mugg og vannskader.</p> <p>Innside murer bak og på sidene er observert og målt fuktskader i mur og påforede isolerte trekonstruksjoner.</p> <p>Ingen avløpsrør fra nedløpsrør takrenne på hjørne sør øst. Vann trekker da ned langs mur med fare for vannskader inn i mur og under gulv.</p> <p>Tiltak med drenering og fuktsikring bør utføres om man ønsker kjeller fri for vann og fuktskader.</p> <p>Mer enn halvparten av forventet levetid på drenering er overskredet.</p>

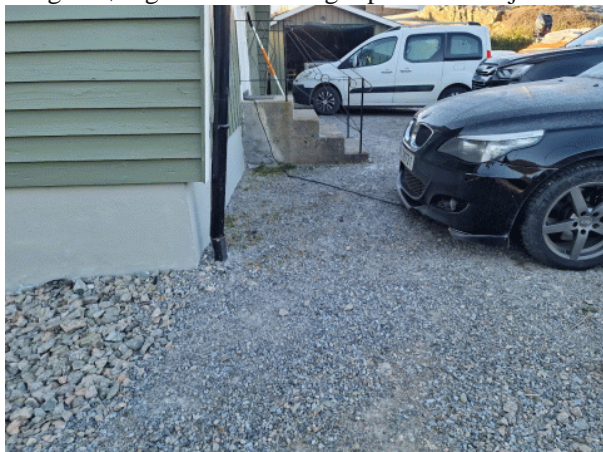
Fall til grunnmur på framsiden

1.3	Terrengforhold
	Bør være minimum 1.50 fall ut 3 m fra grunnmur. Her er en del fall til mur, dette bør utbedres for å unngå fuktbelastning på mur og kjellerrom.

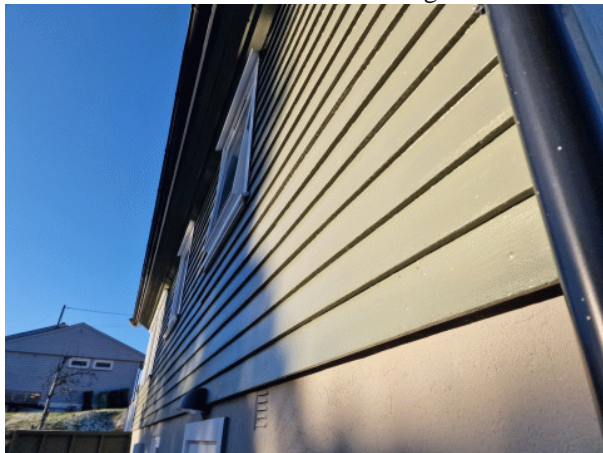
TG 2 2.1 Yttervegger

Det er påvist avvik på vannbord over og under vindu, eller i overgangen mellom grunnmur og fasade og i etasjeskillere.

Det er påvist skader, sprekker og råteskade på kledningen.

2.1	Yttervegger
	<p>Framsida sørvegg med noe vridning og sprekker, litt råte i kledning og listverk.</p> <p>Utbedres lokalt etter behov.</p> <p>Materialer har passert halvparten av forventet levetid.</p>

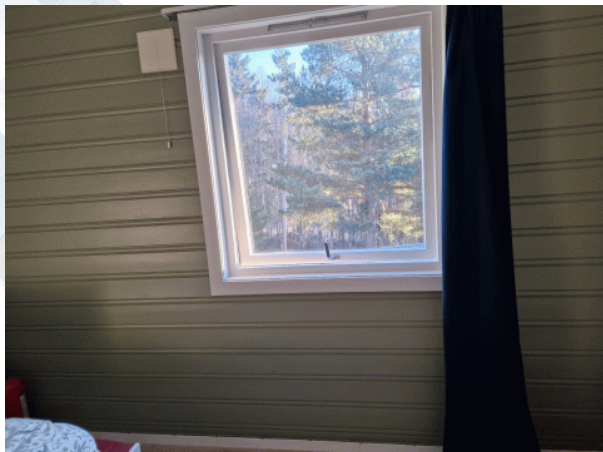
TG 2 3.1 Vinduer og ytterdører

Det er påvist avvik ved beslag, vannbord, omramming, karm eller ytre tetting.

3.1	Vinduer og ytterdører
	<p>Noe råte i vinduslister kjellervindu.</p> <p>Noe riss og sprekker i vinduskarmer og belistning som forventet grunnet alder og forventet levetid.</p> <p>Vinduer og dører fra byggeår og varierende år har passert mer enn halve forventet levetid.</p>

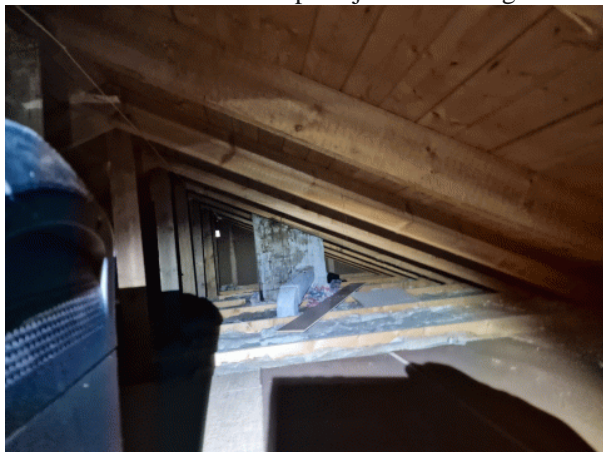
TG 2 4.1 Takkonstruksjon, takteking og skorstein over tak

Det er påvist fuktskjolder.

4.1	Takkonstruksjon, takteking og skorstein over tak
	<p>Tette gesimser, isolert i gulv tett til tak. Noe fuktmerker og vannskjolder grunnet dette. Bør åpnes i gesims utvendig med ventiler/spalter, og innvendig åpne opp i isolasjonen for ventilering av tak. Dette for å unngå fuktskader på loft som kan utvikle seg til mugg og fuktskade med råte.</p> <p>Noen felter i gulv loft ikke isolert, kan føre til fuktskader i plater ned i himlingsplater.</p> <p>Fuktskjolder på pipen på loft. Er vannmerker og rennemerker på teglstein på mur i stuen. Dette antas gammel skade før tak byttet i 2000.</p>

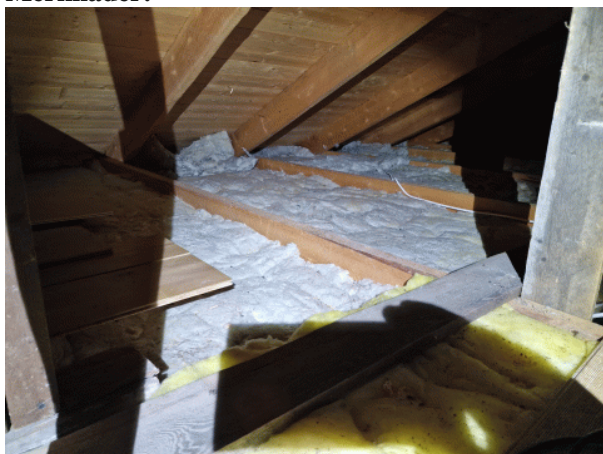
Det er påvist biologiske skadegjørere fra kaldt-, kne-, hanebjelke-, eller kryploft.

Det er påvist lekkasjer, fuktskjolder, kondens og lignende ved piper, overganger, i bjelker eller takluker.

5.1	Loft (konstruksjonsoppbygging)
	<p>Tette gesimser, isolert i gulv tett til tak. Noe fuktmerker og vannskjolder grunnet dette. Bør åpnes i gesims utvendig med ventiler/spalter, og innvendig åpne opp i isolasjonen for ventilering av tak. Dette for å unngå fuktskader på loft som kan utvikle seg til mugg og fuktskade med råte.</p> <p>Noen felter i gulv loft ikke isolert, kan føre til fuktskader i plater ned i himlingsplater.</p> <p>Fuktskjolder på pipen på loft. Er vannmerker og rennemerker på teglstein på mur i stuen. Dette antas gammel skade før tak byttet i 2000.</p>

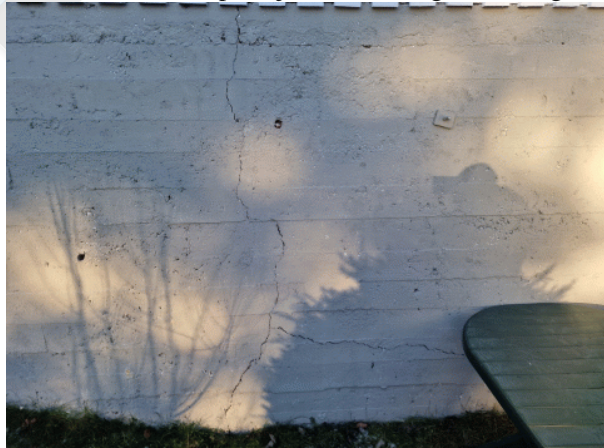
TG 2 6.1 Balkonger, verandaer og lignende

Det er påvist skader, slik som avskalling, deformasjoner, riss, sprekker, råteskader og/eller rust på overflater.

6.1	Balkonger, verandaer og lignende
	Støttemur med store sprekker fra bunn til topp. Må holdes oppsyn med så ikke utvikler seg.
8.1	Kjøkken Kjøkken
	Eldre enkelt kjøkken og hvitevarer, må påberegnes oppgradering, men er funksjonelt.

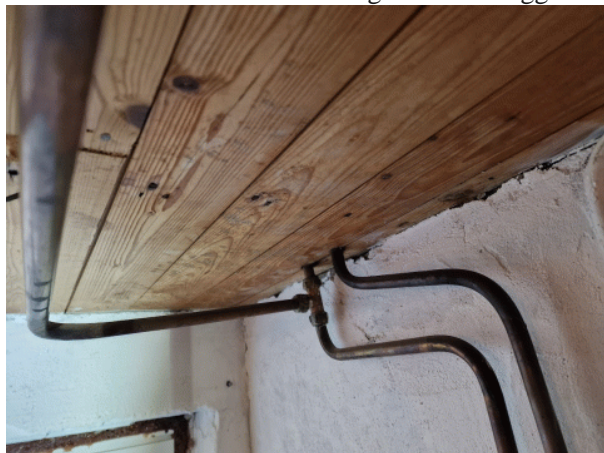
Det er påvist riss og sprekker.

Det er påvist sprekker i fuger.

Det er påvist fuktskader/spor etter skadedyr.

TAKSTMANNENS VURDERING VED TG3:	
7.1.1	Teknisk rom Overflate vegger og himling
	<p>Yttervegger med fuktgjennomslag med saltutslag og som fører til vegger som avskaller og flasser. Mangelfull drenering og fuktsikring og terrengfall ut fra grunnmur.</p> <p>Vannskjolder i tak, som er direkte under bad. Ingen ventilering av rommet.</p> <p>Utvendig drenering og fuktsikring må utføres. Dette er ikke kostnadsberegnet her.</p> <p>Når dette er utført utbedres sprekker og sår, løs puss fjernes og alt pusses opp og overflatebehandles.</p>
	Takstmannens prisvurdering ved utskiftning antas mellom Kr. 10.000.- og 25.000.-

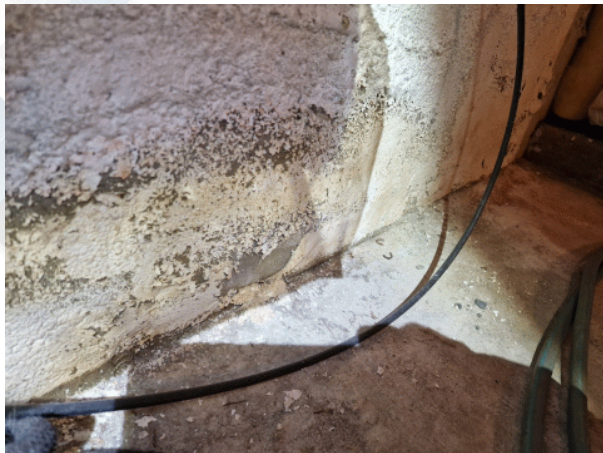
TG 3 7.1.2 Overflate gulv

Det er påvist riss og sprekker.

Det er påvist spor etter råteskade, muggvekst eller skadedyr.

7.1.2	Teknisk rom Overflate gulv
	<p>Ingen overflatebehandling av betong, membran eller belegg.</p> <p>Yttervegger og gulv med fuktgjennomslag med saltutslag og som fører til vegger som avskaller og flasser og gulv som sprekker. Mangelfull drenering og fuktsikring og terrengfall ut fra grunnmur. Vann under mur og gulv, trekker opp i sprekker og fuger i gulv.</p> <p>Ingen ventilering av rommet.</p> <p>Utvendig drenering og fuktsikring må utføres. Dette er ikke kostnadsberegnet her.</p> <p>Når dette er utført utbedres sprekker og sår i gulv og belegg anbefales montert.</p>
	Takstmannens prisvurdering ved utskiftning antas mellom Kr. 10.000.- og 25.000.-

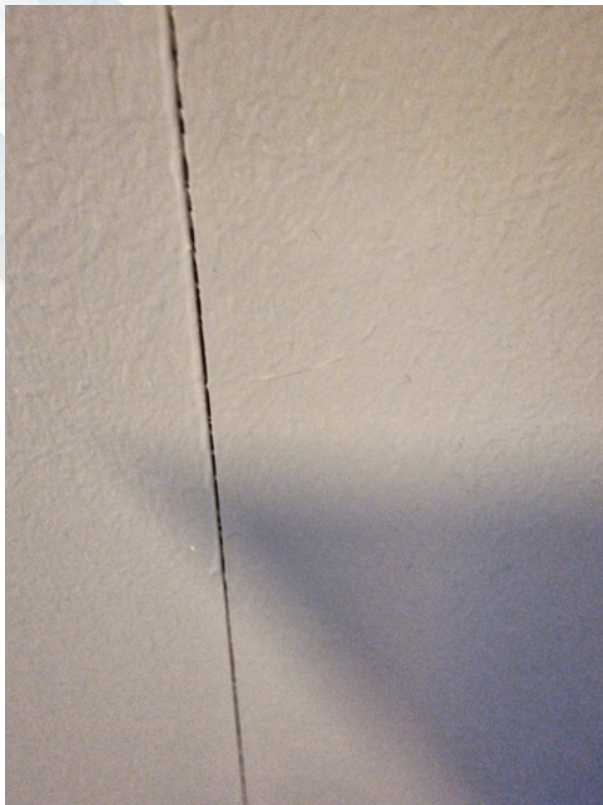
Mangelfull drenering og fuktsikring og terrengfall ut fra grunnmur. Vann under mur og gulv, trekker opp i sprekker og fuger i gulv.

Det ble utført fuktsøk på tilgjengelige overflater i rommet og fra tilstøtende rom. Det er målt høy fuktighet i vegger og gulv. Tak er fuktkontrollert i åpninger i vannskjolder, men ikke målt for høye verdier.

7.1.3	Teknisk rom Membran, tettesjiktet og sluk
	<p>Ingen ventilering av rommet. Det er åpne murvegger tydelig fuktskader, derfor ingen boring.</p> <p>Utvendig drenering og fuktsikring må utføres. Dette er ikke kostnadsberegnet her.</p> <p>Når dette er utført utbedres sprekker og sår i gulv og belegg anbefales montert.</p> <p>Det må etableres ventilering gjennom yttervegger og avfukter.</p>
	Takstmannens prisvurdering ved utskiftning antas mellom Kr. 10.000.- og 25.000.-

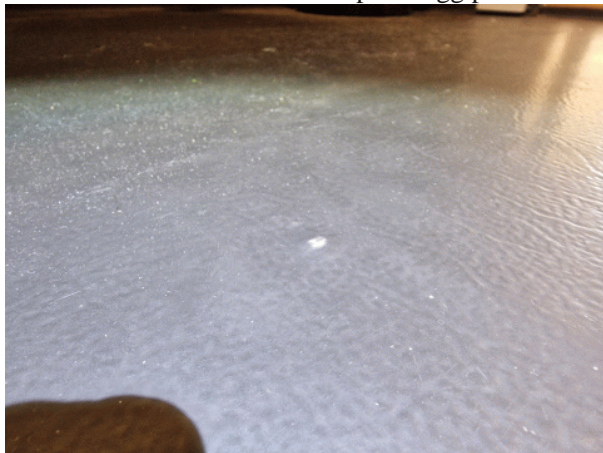
**TG 3** 7.2.2 Overflate gulv

Det er påvist riss og sprekker.

Det er påvist sprekker i fuger.

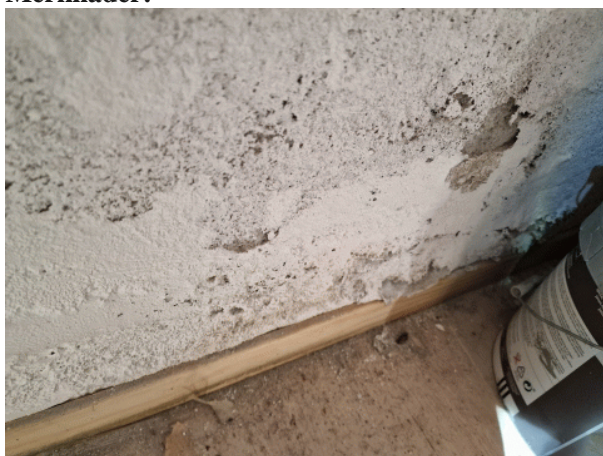
Det er påvist noen riss eller sprekker.

Det er påvist fuktskjolder, støvskjolder, svertesopp og spor etter sopp, råteskader og/eller skadedyr.

9.1.1	Kjeller Veggene og himlingens overflater
	<p>Yttervegger av murblokker og forte vegger av reisverk av tre. Dette er lukket og utsatte konstruksjoner og kan ha bakenforliggende fuktig mur.</p> <p>Yttervegger og gulv med fuktgjennomslag med saltutslag og som fører til vegger som avskaller og flasser og gulv som sprekker. Mangelfull drenering og fuktsikring og terrengfall ut fra grunnmur. Vann under mur og gulv, trekker opp i sprekker og fuger i gulv.</p> <p>Mangelfull ventilering av rommene.</p> <p>Utvendig drenering og fuktsikring må utføres. Dette er ikke kostnadsberegnet her.</p> <p>Vegger av trekonstruksjon må påregnes å rives og fornyes. Murvegger utbedres sprekker og sår, skrapes og pusses opp.</p>

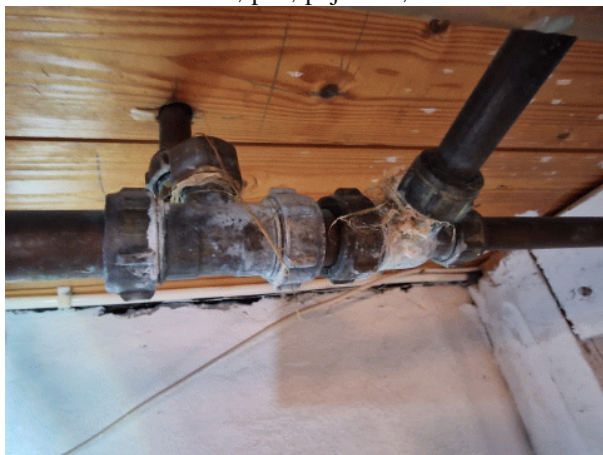
TG 2 10.1 WC og innvendige vann- og avløpsrør

10.1	WC og innvendige vann- og avløpsrør
	<p>Det er ikke behov for utbedringstiltak siden anlegget fungerer i dag, men ut ifra alder kan skader plutselig oppstå på eldre anlegg.</p> <p>Tidspunkt for utskiftning av avløpsrør nærmer seg.</p> <p>Kobber irrer, og det er et grønt belegg på rørene som tegn på at kobber korroderer.</p> <p>Vann og avløpsrør passert over halvparten av forventet levetid.</p> <p>Må påregnes og fornyes i nær fremtid.</p>
