# Tilstandsrapport

Tomannsbolig

Ganddalsgata 6, 4306 SANDNES

Befaringsdato: 09.04.2025

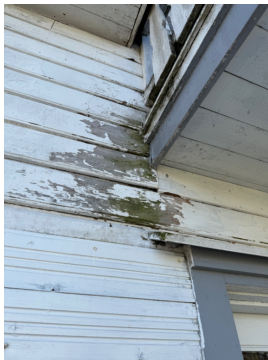
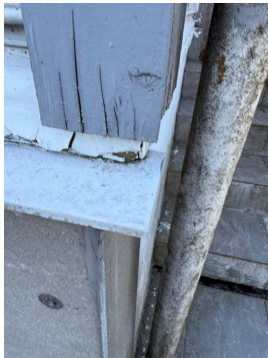
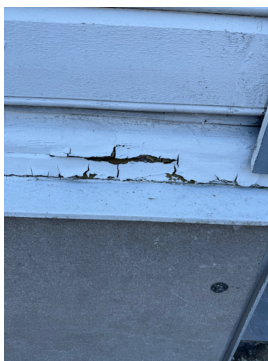
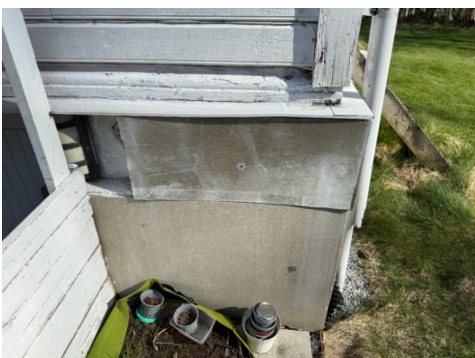
### TG 2 Veggkonstruksjon

- Det er ingen eller liten lufting i nedre kant av kledning mot grunnmur.
- Det er påvist fuktskader i veggkonstruksjonen.
- Det er påvist spredte råteskader i bordkledningen.
- Det er værslitt/oppsprukket trevirke/trepaneler.

Manglende eller utilstrekkelig lufting i nedre kant av kledning. Det er påvist fuktskader i veggkonstruksjonen, spredte råteskader i bordkledning og værslitt/oppsprukket trevirke.

Lufting må etableres. Skadet kledning og underliggende konstruksjon må åpnes, vurderes og utbedres.

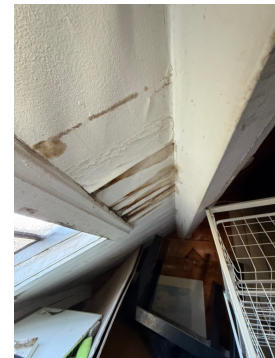
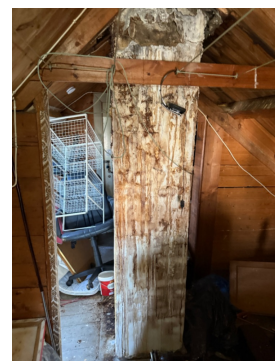
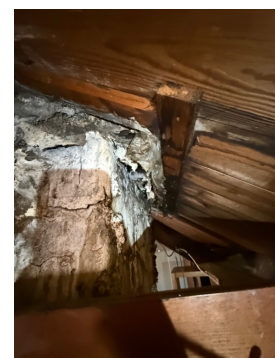
## TG 2 Takkonstruksjon/Loft

- Det er påvist fuktskjolder/skader i takkonstruksjonen.
- Det er påvist fuktskjolder i undertak/takkonstruksjon.

Det er påvist avrenning i tilknytning til skorsteinsgjennomføring samt rundt takvindu. Det er gjennomført fuktsøk i de berørte områdene uten at det er registrert unormale fuktverdier. Det understrekes likevel at dette ikke utelukker risiko for skjulte skader eller røte bak takplatene.

Det anbefales å engasjere fagkyndig for nærmere undersøkelse av takkonstruksjonen og tilstanden bak platekledning i området ved skorsteinsgjennomføringen og takvinduet. Eventuelle lekkasjepunkter bør tettes, og skadet materiale skiftes ut ved behov.

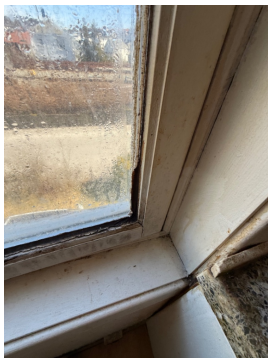
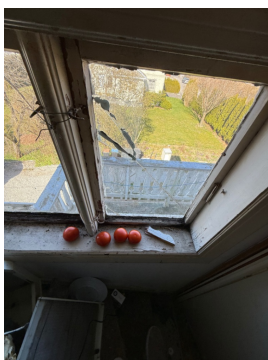
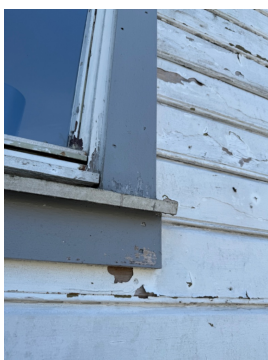
## ! TG 3 Vinduer

- Det er påvist at enkelte vinduer er vanskelig å åpne/lukke.
- Det er påvist noen glassruter som er punktert eller sprukne.
- Det er påvist vinduer med fukt/råteskader.
- Karmene i vinduer er slitte og det er sprekker i trevirket.

- Det må påregnes noe vedlikehold og at enkelte vinduer må skiftes ut.

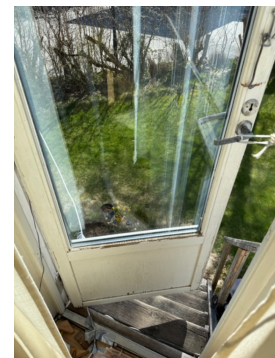
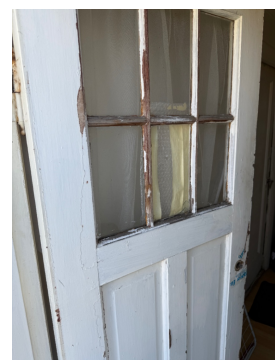
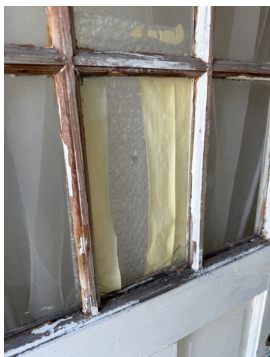
## ! TG 3 Dører

- Det er påvist dører med punkterte eller sprukne glassruter.
- Karmene i dører er værslitte utvendig og det er sprekker i trevirket.

Det er registrert dører med punkterte og/eller sprukne glassruter. Karmene er betydelig værslitte, og det er utbredte sprekker i trevirket. Tilstanden tilsier at vedlikehold har vært utilstrekkelig over lengre tid. Avvikene på dørene er så utbredte at utskifting vil være kostnadmessig rasjonelt.

- Skadede dører må erstattes med nye.
- Dører med punkterte/sprukne glass må påregnes skiftes ut, enten hele døren eller kun selve glassene.
- Det må påregnes noe vedlikehold og at enkelte dører må skiftes ut.

Glassruter med punktering eller skade må skiftes. Dørkarmene må utbedres eller skiftes der det foreligger råte eller omfattende slitasje.

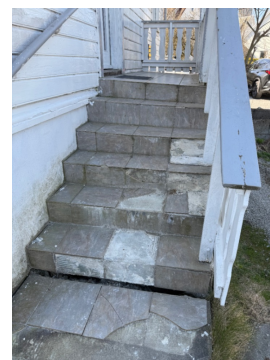
## TG 3 Utvendige trapper

- Det er ikke montert rekkverk.
- Det er avvik:

Rekkverk og håndløpere må monteres. Fliser må kompletteres, og skjevheter rettes opp.

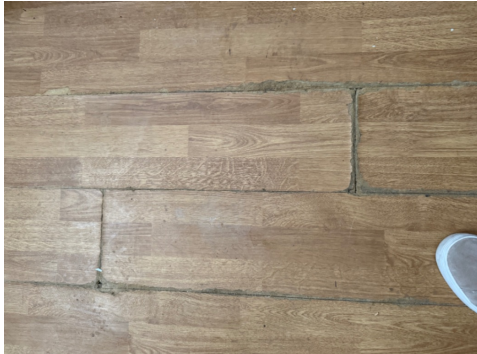
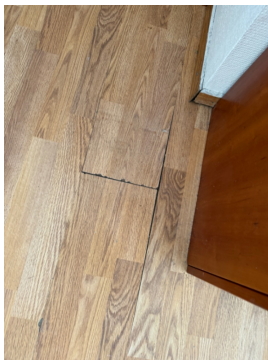
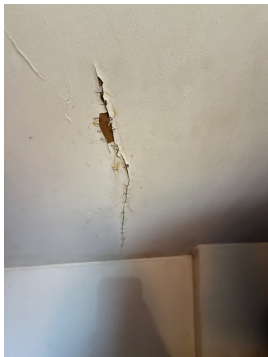
## TG 3 Overflater

- Det er stedvis påvist synlige skader på overflater.
- Overflater har en del slitasjegrad utover det en kan forvente.

Det er registrert skader og slitasje på overflater utover det som kan forventes ut fra alder og normal bruk. Dette gjelder laminatgulv, veggflater og himling.

Skadde overflater må utbedres eller skiftes. Tilstand bør vurderes nærmere for å avdekke eventuelle skjulte skader.

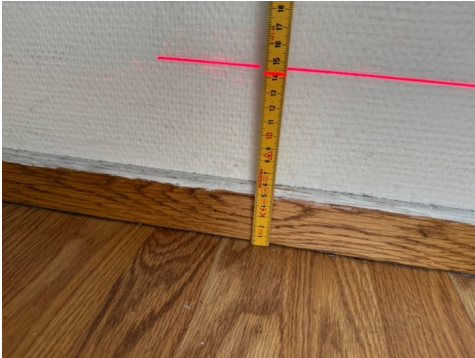
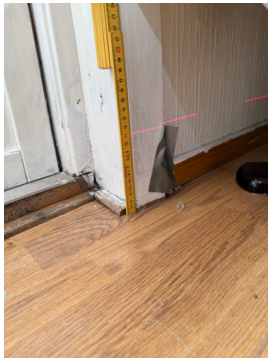
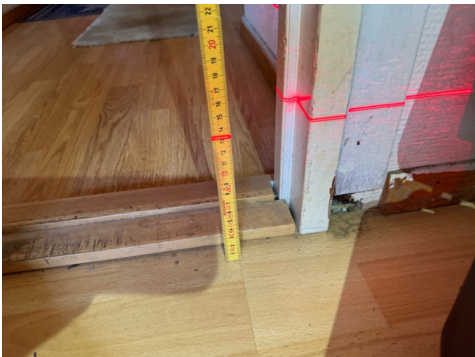
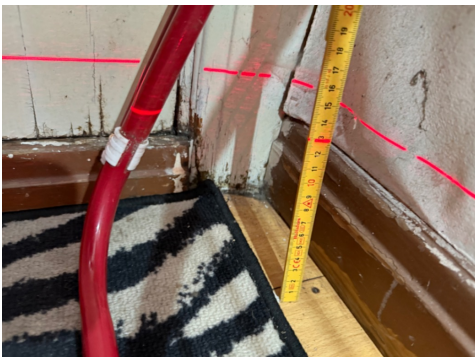
**TG 3** Etasjeskille/gulv mot grunn

- Det er målt høydeforskjell på mellom 15-30 mm gjennom hele rommet. Tilstandsgrad 2 gis med bakgrunn i standardens krav til godkjente måleavvik.
- Målt høydeforskjell på over 20 mm innenfor en lengde på 2 meter. Tilstandsgrad 3 gis med bakgrunn i standardens krav til godkjente måleavvik.
- Målt høydeforskjell på over 30 mm gjennom hele rommet. Tilstandsgrad 3 gis med bakgrunn i standardens krav til godkjente måleavvik.

Det er målt høydeforskjeller på over 30 mm i hele rommet og over 20 mm innenfor 2 meters lengde. Tilstandsgrad 3 gis med bakgrunn i standardens krav til planhetsavvik.

Det er ikke behov for umiddelbar utbedring, og tiltak vurderes ikke som økonomisk rasjonelt. Avretting kan vurderes ved eventuell rehabilitering. Forholdene må imidlertid utbedres for å lukke avviket.

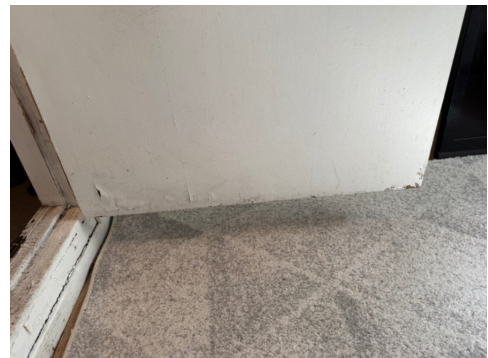
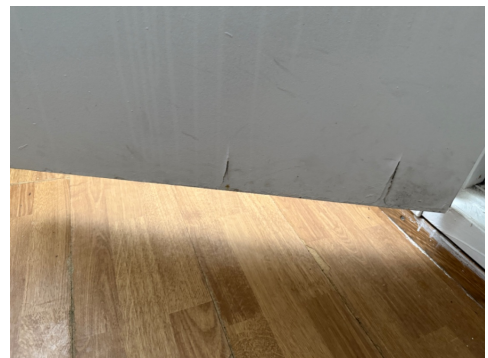
- Enkelte av innvendige dører har betydelige skader
- Enkelte av innvendige dører har en del slitasje.

Enkelte innvendige dører har betydelige skader, mens andre har tydelig slitasje og brukspreg.

Dører med skader må skiftes. Slitte dører må overflatebehandles eller skiftes ved behov.

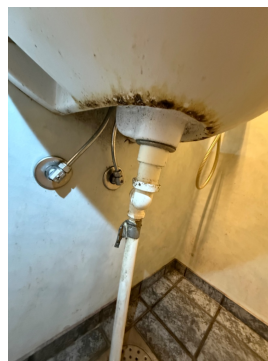
### TG 3 Avløpsrør

- Det er påvist at det drypper/lekker fra avløpsrør/skjøter.

Det er registrert lekkasje fra servant på ett beboerrom. Det er i tillegg benyttet gaffatape som midlertidig tetting, noe som ikke er fagmessig utført. Skjulte avløpsrør er ikke besiktiget.

Lekkasje må utbedres. Rørføringer og tilkoblinger må kontrolleres og utbedres av fagkyndig. Midlertidige løsninger må fjernes og erstattes med varige, forskriftsmessige installasjoner. Skjulte rør må kontrolleres nærmere ved behov.
