# NAF Bruktbiltest

**Testdato**  
05.07.2025

| <b>Bilmerke</b> | Audi | <b>Motorstørrelse</b> | 2967 cm <sup>3</sup> |
| <b>Modell</b> | Q7 | <b>Motoreffekt</b> | 171 kW |

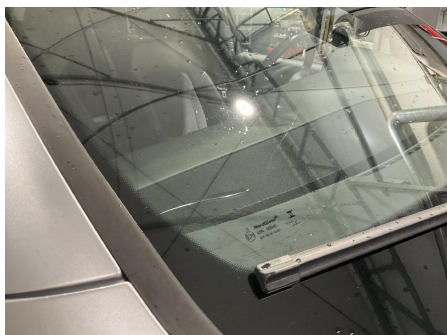
**1. Frontrute**

| Ref.Id | Repareres | Resultat | Beskrivelse |
|---|---|---|---|
| 81.4 | Frontrute | Sprekk i frontrute: <ul style="list-style-type: none"><li>• Reparasjonsmetode: Skift</li></ul> | |

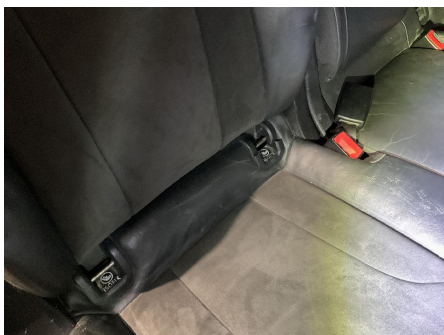
**2. Seter**

| Ref.Id | Repareres | Resultat | Beskrivelse |
|---|---|---|---|
| 98.3 | Seter | Hull/rift gjennom setetrekk: | Midten bak, Venstre bak, Venstre side bakerst, Høyre side bakerst |
| 98.4 | | Feil med innfesting for sete: | Høyre bak |

| Ref.Id | Opplysning | Resultat | Beskrivelse |
|---|---|---|---|
| 98.9 | Seter | * Seter generelt - sår/riper/rift som ikke er igjennom setetrekk | |

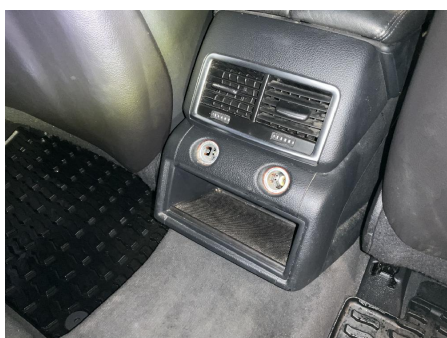
**4. Dashbord / midtkonsoll**

| Ref.Id | Repareres | Resultat | Beskrivelse |
|---|---|---|---|
| 91.2 | Dashbord / midtkonsoll | Manglende/løse deler eller deksler: | Midtkonsoll |

| Ref.Id | Opplysning | Resultat | Beskrivelse |
|---|---|---|---|
| 91.4 | Dashbord / midtkonsoll | Liten skade: | Midtkonsoll |

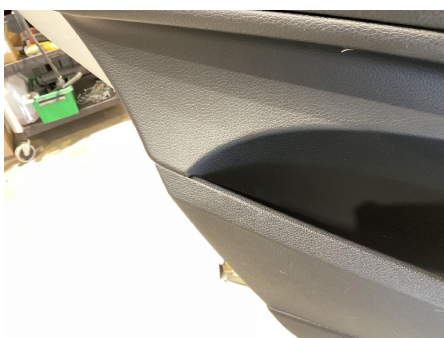
**5. Dørtrekk**

| Ref.Id | Repareres | Resultat | Beskrivelse |
|---|---|---|---|
| 96.1 | Dørtrekk | Hull/rift/flenge i dørtrekk: | Venstre bakdør |

| Ref.Id | Opplysning | Resultat | Beskrivelse |
|---|---|---|---|
| 96.4 | Dørtrekk | Liten skade i dørtrekk: | Høyre bakdør |

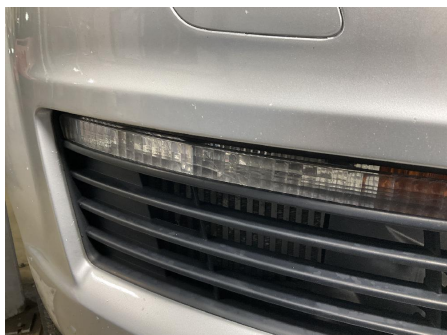
**7. Lys**

| Ref.Id | Repareres | Resultat | Beskrivelse |
|---|---|---|---|
| 17.2 | Lys | Virker ikke: | Høyre skiltlys |
| 17.11 | | Skadet lykteglass: | Venstre blinklys foran, Høyre blinklys foran |

| Ref.Id | Opplysning | Resultat | Beskrivelse |
|---|---|---|---|
| 17.30 | Lys | Krakerert lykteglass | Høyre sideblinklys, Venstre baklys |

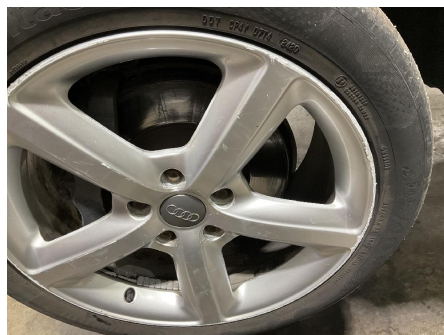
**12. Felg**

| Ref.Id | Repareres | Resultat | Beskrivelse |
|---|---|---|---|
| 66.8 | Felg | Vesentlig ripe / hakk inn til grunnmaterialet: | Venstre foran, Venstre bak, Høyre foran, Høyre bak |
