ALFA ROMEO GIULIETTA 170 HK AUTOMAT  
FORHJULSDRIFT

TESTDATO: 15.04.2025

NBF Tilstandsrapport er utarbeidet av Norges Bilbransjeforbund og Forbrukerrådet.

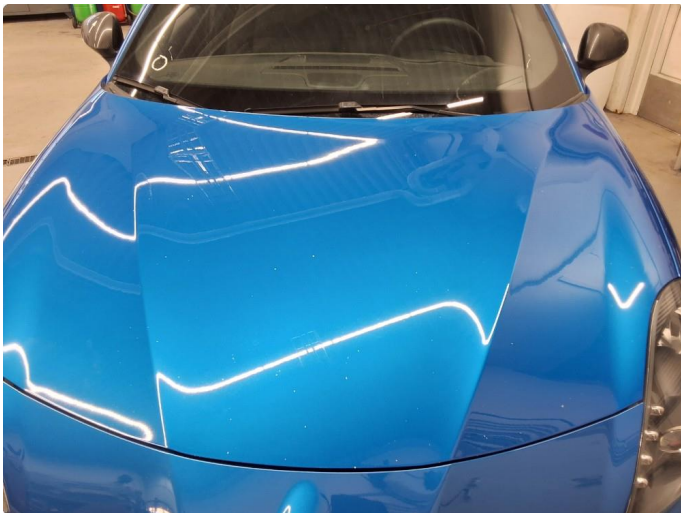
| Punkt | Beskrivelse | Plassering |
|---|---|---|
| 1.1 Panser | mye stensprut | |

1.1 Mye stensprut

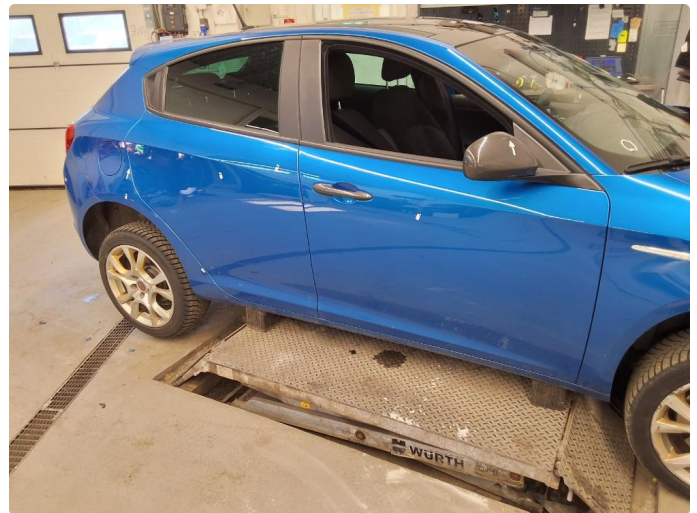
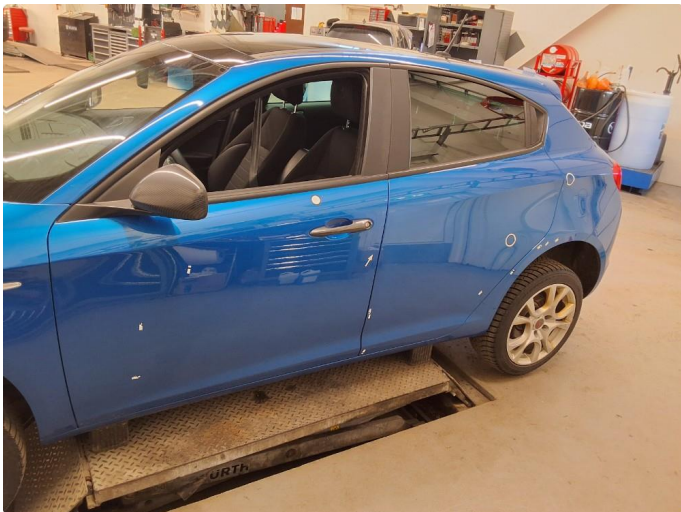
| Punkt | Beskrivelse | Plassering |
|---|---|---|
| 1.2 Dører | noe steinsprut | alle |

1.2 Noe steinsprut

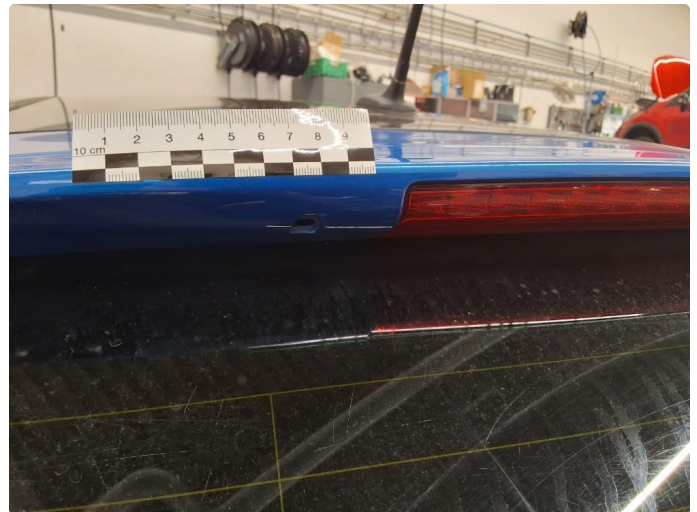
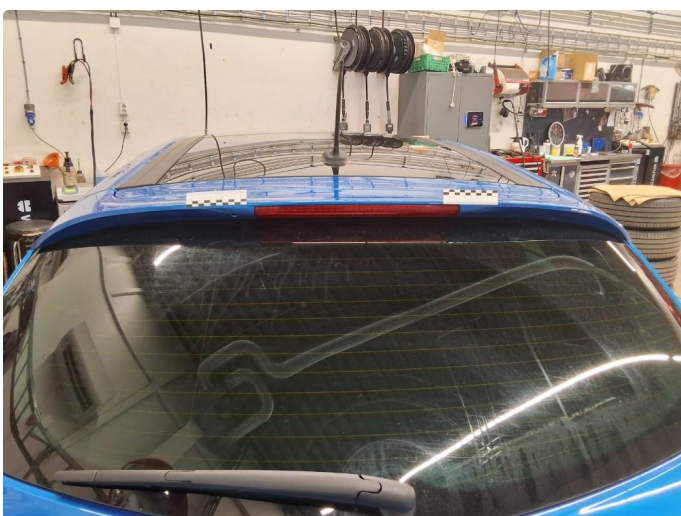
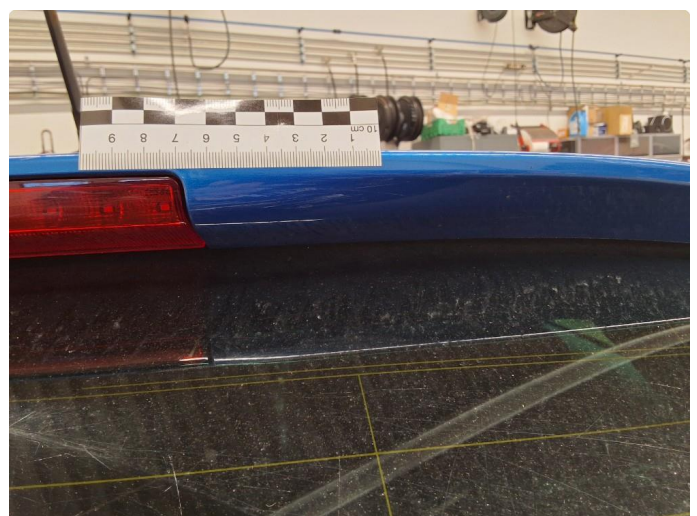
| Punkt | Beskrivelse | Plassering |
|---|---|---|
| 1.3 Bakluke | riper | |

1.3 Riper

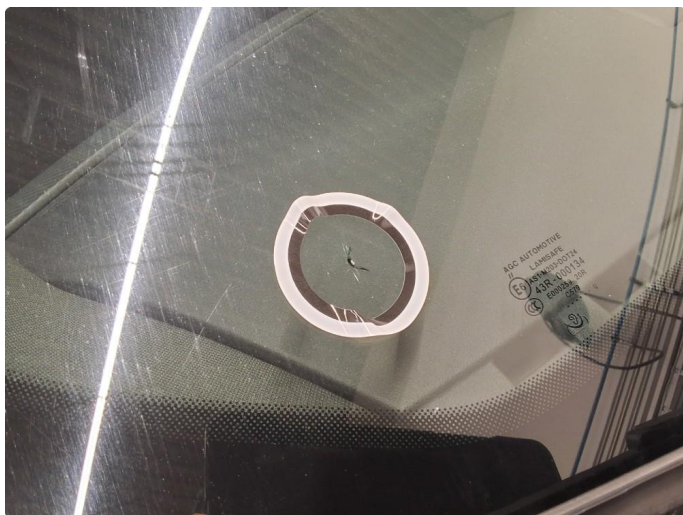
| Punkt | Beskrivelse | Plassering |
|---|---|---|
| 1.9 Frontvindu | steinsprut med sprekk utenfor synsfelt | |

1.9 Steinsprut med sprekk utenfor synsfelt
