# NAF Bruktbiltest

**Testdato**  
08.07.2025

| <b>Modell</b> | BZ4X | <b>Motoreffekt</b> | kW |
| <b>Registreringsnr.</b> | EN18655 | <b>Drivstofftype</b> | Elektrisk |

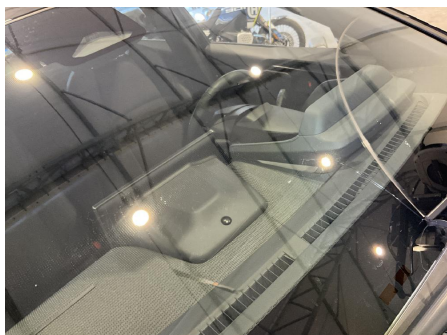
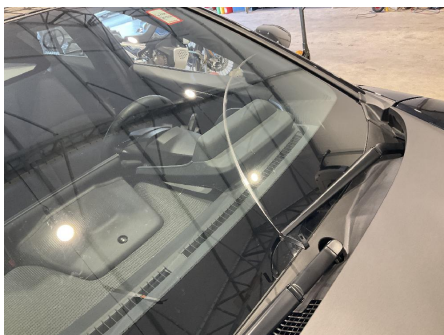
**1. Frontrute**

| Ref.Id | Repareres | Resultat | Beskrivelse |
|---|---|---|---|
| 81.1 | Frontrute | Slitasje på frontrute som gir nedsatt sikt.<br>Vurdert fra førersetet: <ul style="list-style-type: none"><li>• Reparasjonsmetode: Skift</li></ul> | |
| 81.4 | | Sprekk i frontrute: <ul style="list-style-type: none"><li>• Reparasjonsmetode: Skift</li></ul> | |

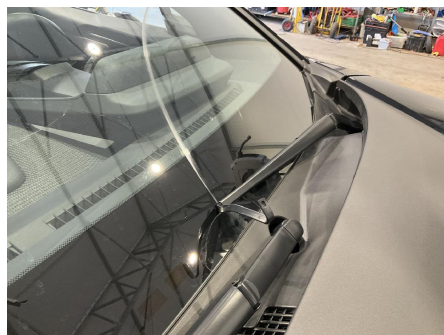
**3. Vindusvisker, spyler  
(foran/bak)**

| Ref.Id | Repareres | Resultat | Beskrivelse |
|---|---|---|---|
| 51.8 | Vindusvisker, spyler (foran/bak) | Vinduspusserarm eller blad er defekt / mangler | Venstre foran |

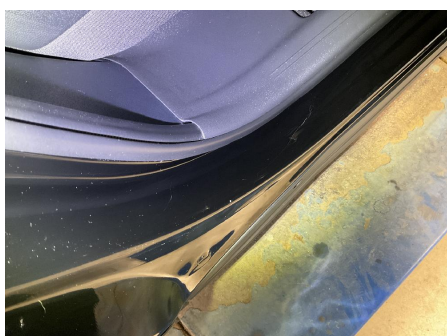
**4. Døråpning**

| Ref.Id | Repareres | Resultat | Beskrivelse |
|---|---|---|---|
| 97.1 | Døråpning | Sår eller skade: | Venstre fordør, Høyre bakdør |

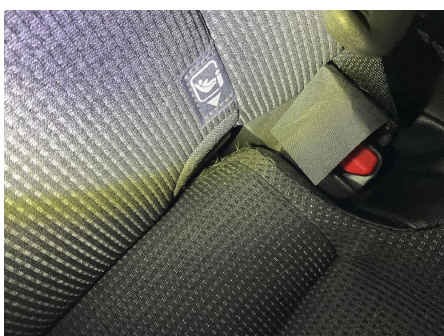
**5. Interiør generelt**

| Ref.Id | Repareres | Resultat | Beskrivelse |
|---|---|---|---|
| 103.2 | Interiør generelt | Rens utover normal vask og klargjøring | |

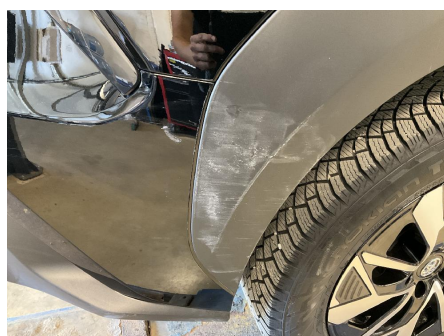
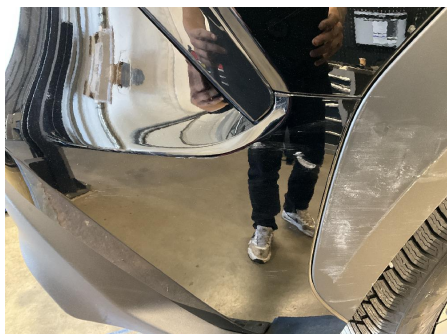
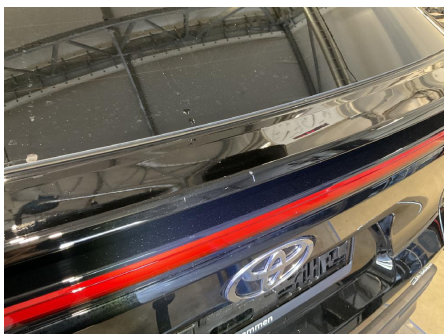
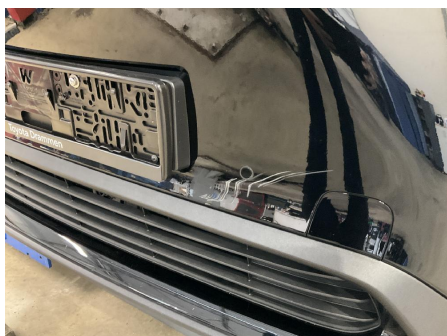
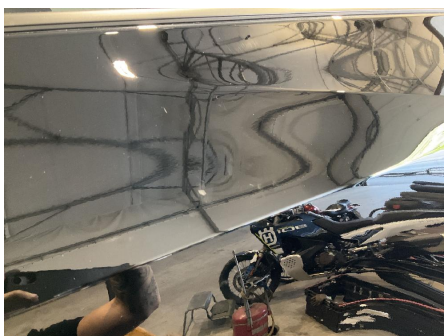
| Ref.Id | Repareres | Resultat | Beskrivelse |
|---|---|---|---|
| 86.3 | Lakk / karosseri utvendig | Lakkriper: | Støtfanger foran, Støtfanger bak |
| 86.6 | | Pyntelist løs, skadet eller mangler: | Høyre bakskjerm |
| 86.12 | | Steinsprut/lakksår | Bakluke, Venstre bakdør, Støtfanger bak |
