NAF Bruktbiltest

Testdato
18.03.2025

Bilmerke	Volvo	Motorstørrelse	1969 cm ³
Modell	V90 T8 Twin Engine	Motoreffekt	235 kW
Type	P	Aksler i drift	2
Registreringsnr.	DR49068	Drivstofftype	Bensin
Understellsnr.	YV1PWBABDJ1056777	Kjøretøygruppe	101
Km.stand.	118055	Bruktimportert	Nei
Farge	Svart	Registreringsår	2018
Karosseritype	Stasjonsvogn	Registrert første gang	11.06.2018
		Frist for neste EU kontroll	10.06.2026

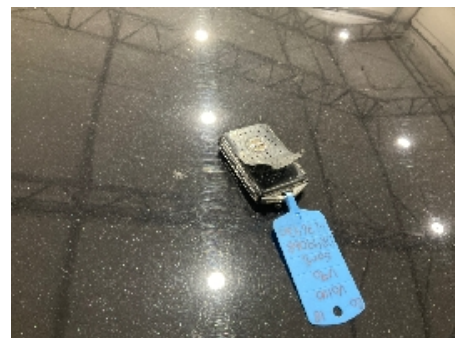
6. Nøkler / Utstyr

Ref.Id	Repareres	Resultat	Beskrivelse
3.5	Nøkler / Utstyr	Nøkkel/er mangler	
3.8		Nøkkel/er skadet 1 stk	
4.3	Service/ Dokum.	Iht. servicehefte er ikke alle servicer fulgt	Kjørelengde mellom servicer er overskredet, Tid mellom servicer er overskredet

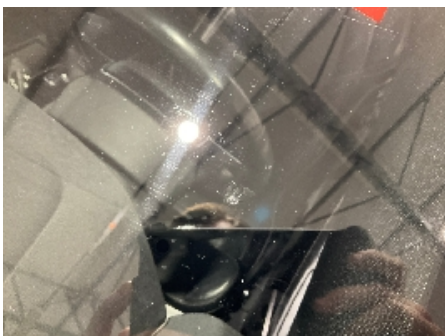
7. Frontrute

67.23	Ekstra hjulsett	Vesentlig ripe(r) inn til grunnmaterialet på felg:	2 felger
81.2	Frontrute	En eller flere steinsprutrosetter som ikke er utbedret <ul style="list-style-type: none">• Reparasjonsmetode: Skift

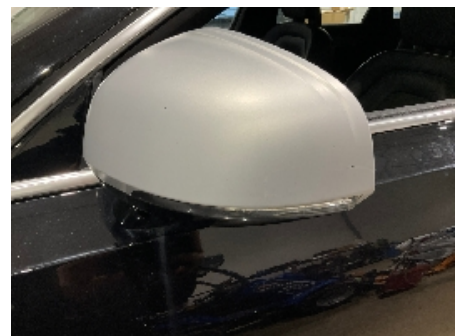
9. Utvendig speil

86.3		Skadet:	Støtfanger foran, Høyre bakkdør
86.11		Steinsprut/lakksår	Støtfanger bak, Venstre fordør, Venstre forskjerm
87.9	Utvendig speil	Ripe i speilhus:	Venstre

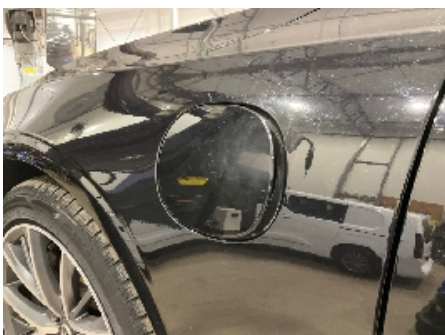
10. Ladekontakt elbil/hybrid

61.5	Ladekontakt elbil/hybrid	Feil med utløser for ladeluke	
62.2	Ladekabel elbil/hybrid	Ladekabel mangler	
66.8	Felg	Vesentlig ripe / hakk inn til grunnmaterialet:	Høyre foran, Høyre bak, Venstre bak

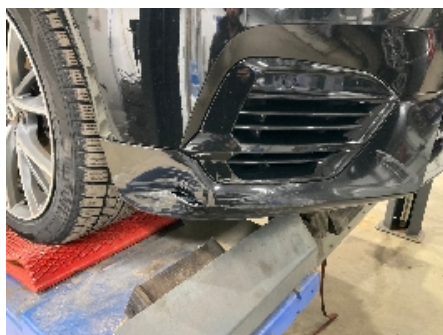
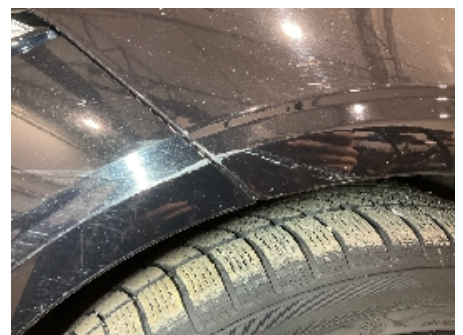
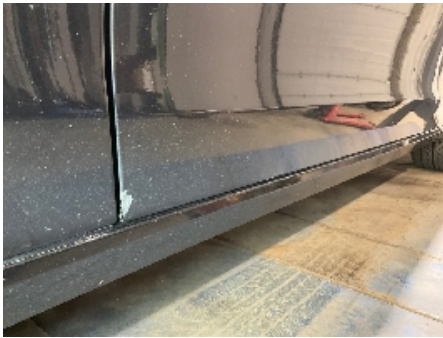
83.15	Dør-/panseråpner	* Venstre innstegningsbelysning på Venstre bakdør - vann	
86.2	Lakk / karosseri utvendig	Lakkriper:	Høyre bakkdør, Tak, Bakluke, Panser, Støtfanger foran, Høyre forskjerm, Venstre forskjerm
