# NAF Bruktbiltest

**Testdato**  
11.06.2025

| <b>Registreringsnr.</b> | EV40760 | <b>Drivstofftype</b> | Elektrisk |
| <b>Understellsnr.</b> | 5YJSA7E29JF286071 | <b>Kjøretøygruppe</b> | 101 |

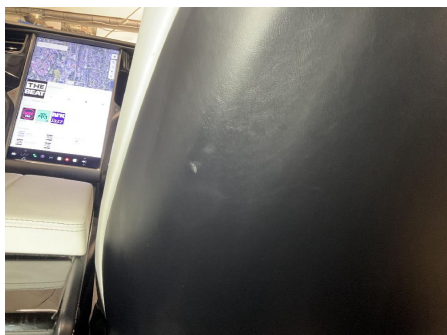
**1. Seter**

| Ref.Id | Repareres | Resultat | Beskrivelse |
|---|---|---|---|
| 98.2 | Seter | Misfarget/skittent: | Midten bak, Høyre foran, Venstre foran, Venstre bak, Høyre bak |

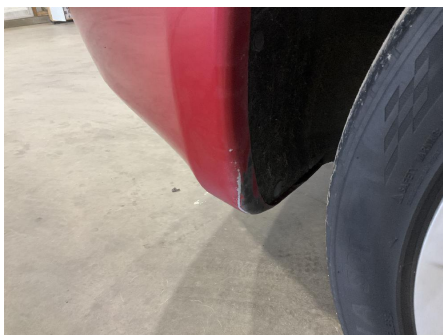
**2. Lakk / karosseri utvendig**

| Ref.Id | Repareres | Resultat | Beskrivelse |
|---|---|---|---|
| 86.3 | Lakk / karosseri utvendig | Lakkriper: | Støtfanger bak |
| 86.12 | | Steinsprut/lakksår | Høyre sidekanal, Støtfanger bak, Høyre fordør |
| 86.14 | | Lakkslipp/flassing | Høyre bakskjerm, Høyre fordør |

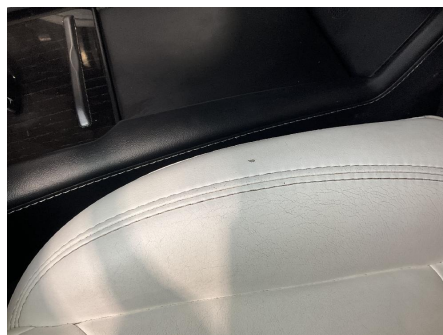
**3. Seter**

| Ref.Id | Repareres | Resultat | Beskrivelse |
|---|---|---|---|
| 98.3 | | Hull/rift gjennom setetrekk: | Høyre foran, Midten bak, Venstre foran |

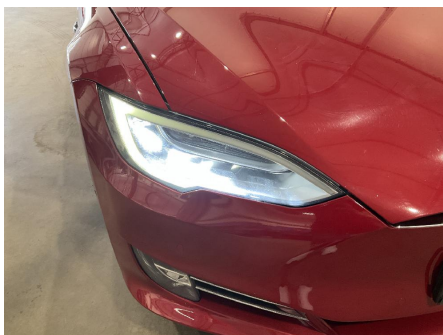
**8. Lys**

| Ref.Id | Repareres | Resultat | Beskrivelse |
|---|---|---|---|
| 17.2 | Lys | Svakt lys: | Venstre parklys, Høyre parklys |
| 17.27 | | * Dekor på venstre og høyre baklykt | |
