# NAF Bruktbiltest

**Testdato**  
20.08.2025

| <b>Modell</b> | Kona | <b>Motoreffekt</b> | 150 kW |
| <b>Registreringsnr.</b> | EB41894 | <b>Drivstofftype</b> | Elektrisk |

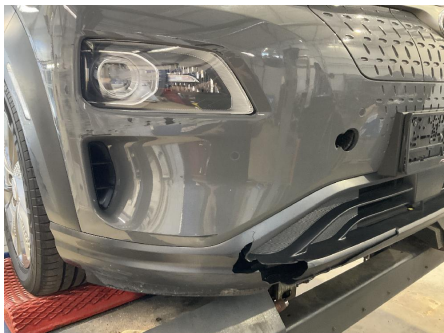
| Ref.Id | Repareres | Resultat | Beskrivelse |
|---|---|---|---|
| 86.4 | | Skadet: | Støtfanger foran |

**2. Støtfanger foran**

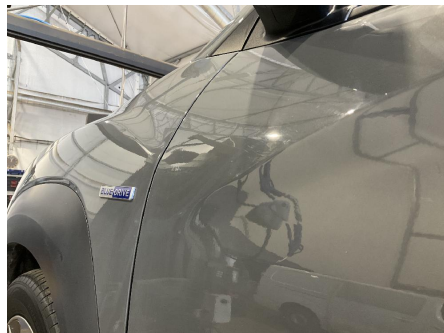
| Ref.Id | Repareres | Resultat | Beskrivelse |
|---|---|---|---|
| 86.1 | Lakk / karosseri utvendig | Bulk (er): | Bakluke, Høyre baksjerm, Kanal venstre side, Venstre fordør, Høyre fordør, Venstre bakdør |

**3. Venstre fordør**

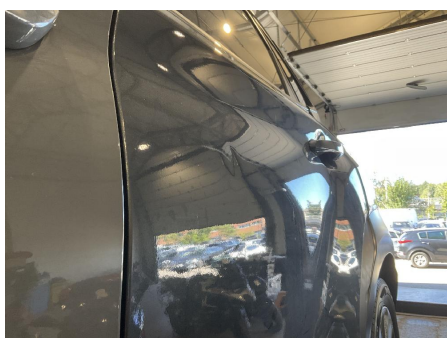
| Ref.Id | Opplysning | Resultat | Beskrivelse |
|---|---|---|---|
| 86.32 | Lakk / karosseri utvendig | Stor fargeforskjell på lakkerte flater | Venstre bakdør |

**4. Venstre bakdør**

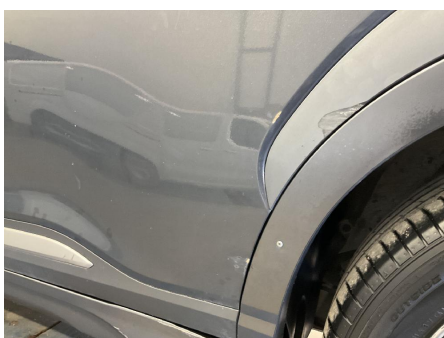
**5. Venstre bakdør**

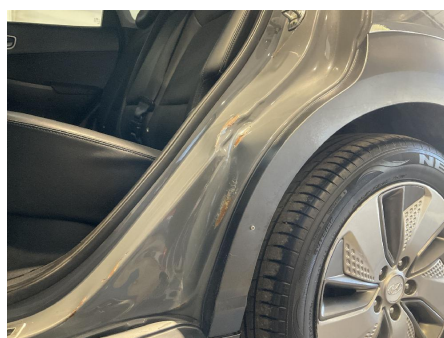
| Ref.Id | Repareres | Resultat | Beskrivelse |
|---|---|---|---|
| 97.1 | Døråpning | Sår eller skade: | Høyre fordør, Høyre bakdør, Venstre fordør, Venstre bakdør |

**6. Døråpning**

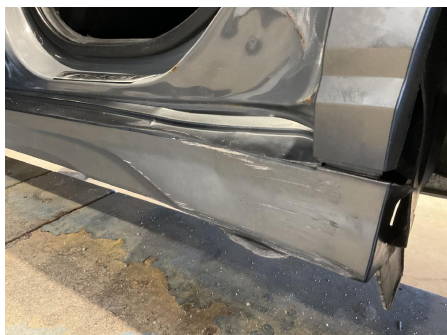
**7. Venstre kanal**

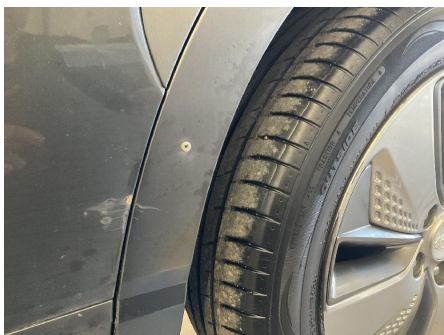
**8. Venstre bakskjerm**

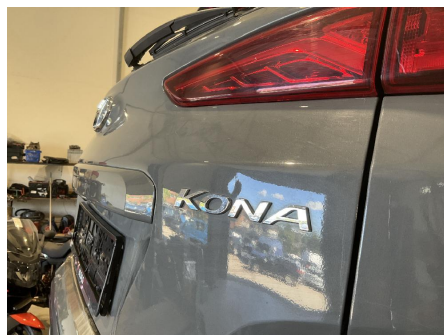
**9. Bakluke**

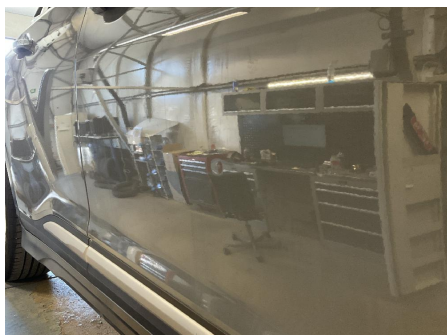
**10. Høyre fordør**

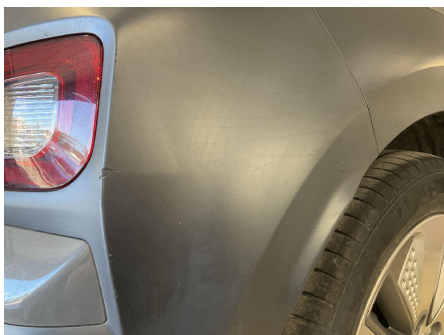
| Ref.Id | Repareres | Resultat | Beskrivelse |
|---|---|---|---|
| 86.3 | | Lakkriper: | Støtfanger bak |

**11. Støtfanger bak**

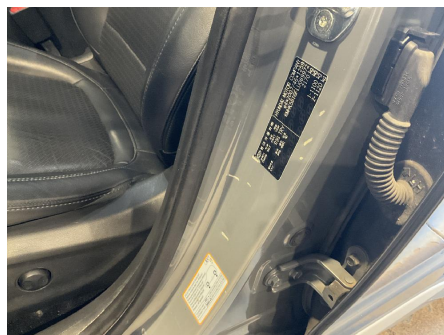
**12. Døråpning**

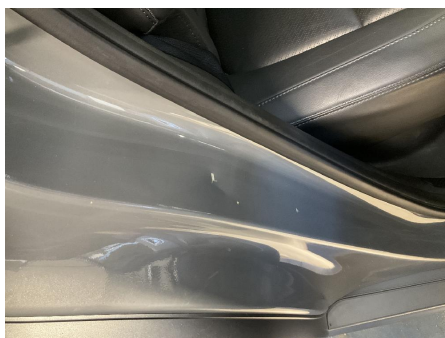
13. Døråpning
