# Tilstandsrapport

Enebolig

Ådalsveien 270, 3525 HALLINGBY

Rapportdato: 27.08.2025

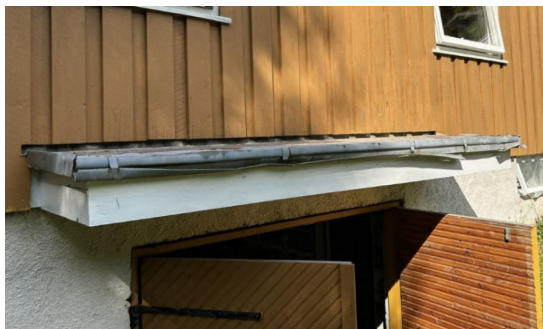
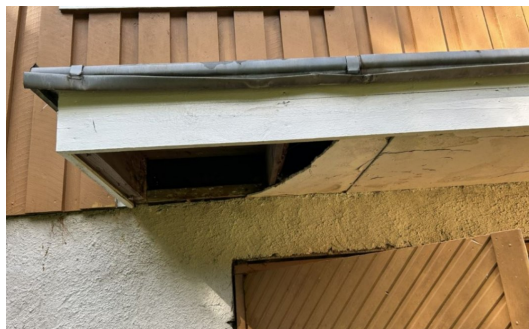
Dårlige takrenner og nedløp kan føre til vannskader.

Takrenne ved det lille taket ved innkjøring garasje er ødelagt og må utbedres. Skade under tak ved innkjøring garasje.

- Overvåk tilstanden jevnlig. For å få tilstandsgrad 0 eller 1 må beslag/renner/nedløp skiftes ut, men tidspunktet for når dette er nødvendig er vanskelig å si noe om.
- Det er ikke krav om utbedring av snøfangere opp til dagens krav.

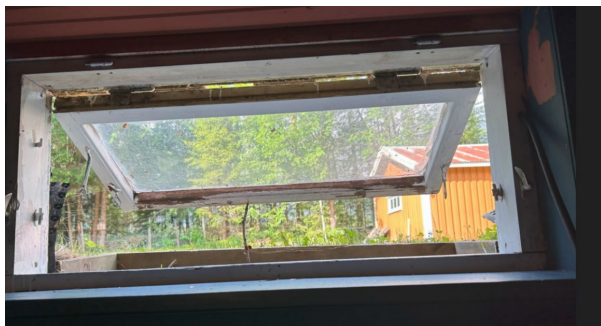
Hvis vindu ikke er tett kan det komme inn vann i konstruksjonen som igjen kan føre til sopp og råteskader.

Kjellervindu med brist i glass.

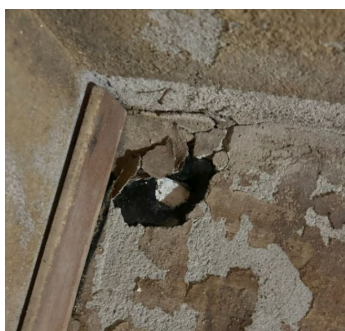
Gulvet er av betong. Veggene har betong/mur. Hulltaking er ikke foretatt. Rommet har en konstruksjon som gjør hulltaking unødvendig. Liten skade i gulv ser det ut til ved den ene boden.

- Det er påvist indikasjoner på noe fuktgjennomtrenging i kjellergulv.
- Det er påvist indikasjoner på noe fuktgjennomtrenging inn i kjellermur.

Det er målt fuktverdier på vegger og gulv i kjelleren. Tyder på manglende/dårlig drenering. (se eget punkt for drenering i rapporten) Noe kjellerlukt. Utbedre og støpe der det er hull i gulvet.

Skade i gulv kjeller.

- Det påviste fuktnivå gir grunn til å overvåke konstruksjonen jevnlig for å se utvikling over tid, og eventuelt foreta tiltak for å unngå fuktskader.

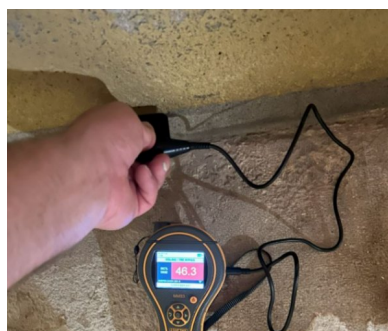
Punktet må ses i sammenheng mot drenering. Fuktighet kan medføre til sopp og råteskader.

Målt fukt på vegg i kjelleretasje.

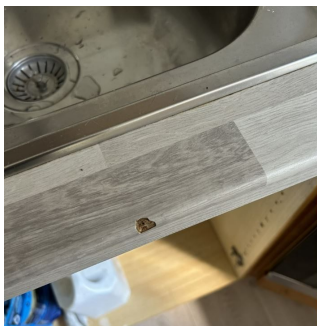
- Det er påvist skader på overflater/kjøkkeninnredning utover normal slitasjegrad.

Liten skade i laminert benkeplate. Det er ikke montert komfyrvakt. Det er ikke montert lekkasjevakt i kjøkkenet.

Skade på laminert benkeplate

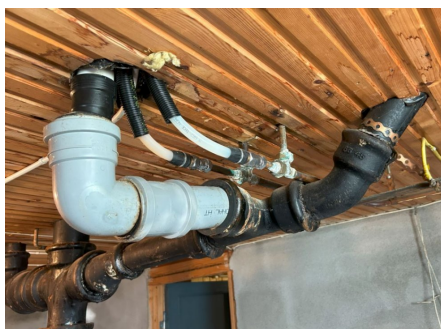
Det er ikke montert lekkasjevakt i kjøkkenbenken. Grunnet alder må man på sikt skifte ut vannopplegget i boligen. Hovedstoppekran lokalisert i vaskerom kjeller. Eldre type, men fungerte befæringsdagen.

Når rør blir eldre er det fare for at vannrøret sprekker. Vannlekkasjer kan medføre til vannskader, sopp og råtedannelse.

Rør i rør påkoblet i kjeller og opp til kjøkken.

- Det er ikke behov for utbedringstiltak siden anlegget fungerer i dag, men ut ifra alder kan skader plutselig oppstå på eldre anlegg.
- I forbindelse med oppgradering av våtrom vil det være naturlig med utskiftning av rør.

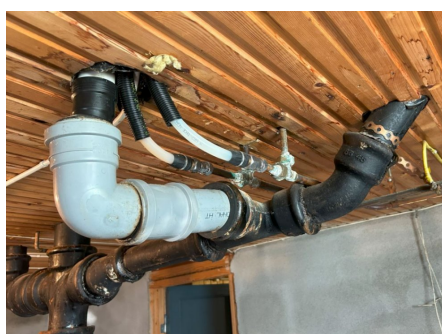
- Mer enn halvparten av forventet brukstid er passert på innvendige avløpsledninger.
- Det er påvist andre avvik:

Motfall avløp i vaskerom kjeller

- Det er ikke behov for utbedringstiltak siden anlegget fungerer i dag, men ut ifra alder kan skader plutselig oppstå på eldre anlegg.
- Andre tiltak:
- I forbindelse med oppgradering av våtrom vil det være naturlig med utskiftning av rør.
- Eldre avløpsrør har blant annet større sannsynlighet for lekkasjer, noe som kan føre til omfattende og kostbare vannskader i boliger.

Avløp med motfall bør utbedres eller kontrolleres av en autorisert rørlegger.

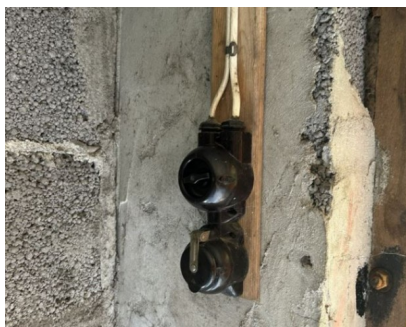
Takstmann har ikke elektrisk utdanning og det elektriske anlegget er begrenset overfladisk kontrollert. På generelt grunnlag anbefales det en grundig sjekk av det elektriske anlegget ved bruk av autorisert personell. Eldre kabler, stikk og brytere i kjelleretasjen.

Eldre EL anlegg i kjelleretasje

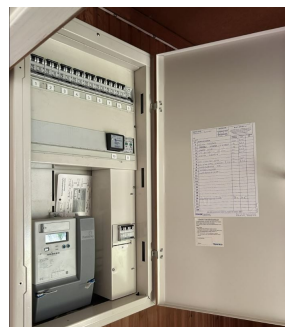
Sikringsskap plassert i trappegang.

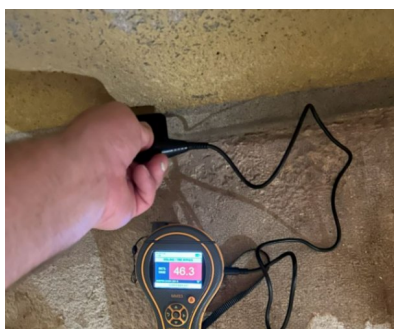
Mer enn halvparten av forventet levetid på drenering er overskredet.

Det er ut ifra observasjoner konstatert at drenering/tettesjikt har funksjonssvikt/svært begrenset effekt.

Fukt kan føre til vannskader, fukt, sopp og råteskader.

Målt fukttinnhold i kjellervegger. Tegn på at drenering må utbedres.

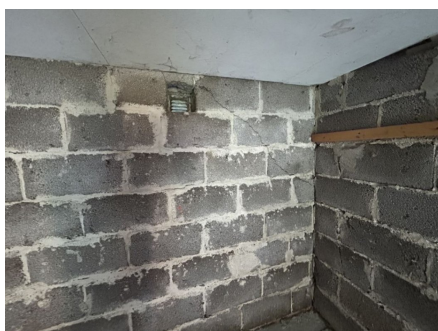
- Det er registrert horisontalriss som er symptom på jordtrykk.
- Det er registrert skråriss som er symptom på setninger.
- Grunnmuren har sprekkdannelser.

Sprekker i kjellermur.

- Lokal utbedring må utføres.

Bør utbedres når man ordner med dreneringen.
