# NAF Tilstandssjekk

Testdato  
23.04.2025

Bilmerke	Polestar	Motorstørrelse	cm <sup>3</sup>
Modell	2	Motoreffekt	150 kW
Type	V	Aksler i drift	2
Registreringsnr.	EB74375	Drivstofftype	Elektrisk
Understellsnr.	LPSVSEDEEML005430	Kjøretøygruppe	101
Km.stand.	62336	Bruktimportert	Nei
Farge	Grå	Registreringsår	2020
Karosseritype	Sedan	Registrert første gang	24.09.2020
		Frist for neste EU kontroll	23.09.2026

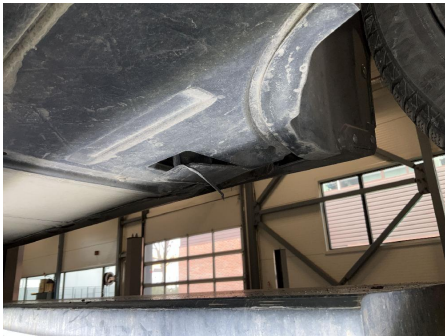
1. Underside

Ref.Id	Repareres	Resultat	Beskrivelse
11.7	Lys	Feil lysjustering:	Høyre tåkelys
16.1	Feilkodeutlesing	Det finnes feilkoder, se rapport	
16.2		Diagnoseavlesing ligger i testrapport	
28.2	Ladekabel elbil/hybrid	Ladekabel mangler	
32.18	Ekstra hjulsett	Ekstra hjulsett mangler	
44.2	Underside	Skadet/løst plastdeksel:	Venstre foran
