# Tilstandsrapport

Enebolig

Ottadalsvegen 4042, 2683 TESSANDEN

Befaringsdato: 23.01.2025

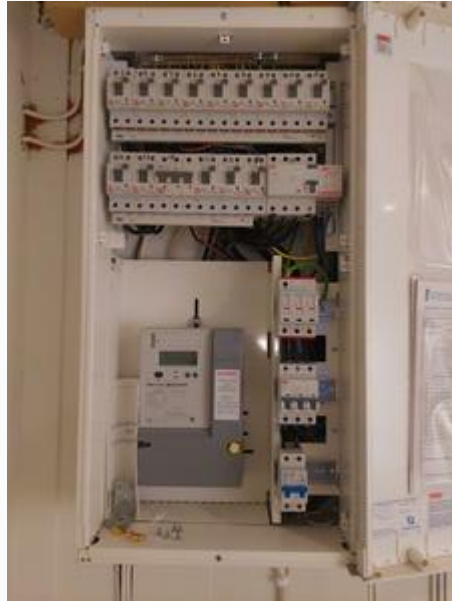
[Temperatur/Varmgang i fordelin\)\\_0\\_20250121115325.jpg](#)

**Under kontrollen ble fordelinger termografert uten funn av avvik.**

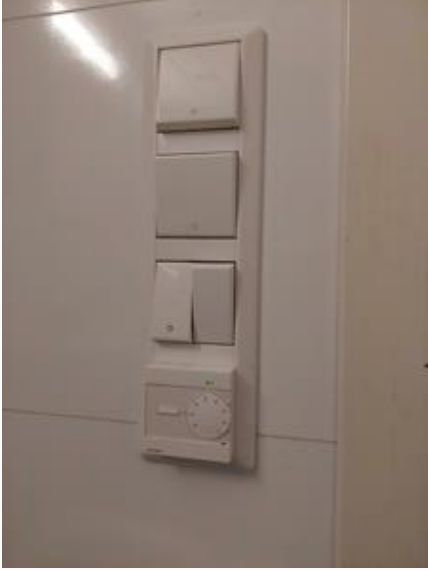
Rapport	
Avvik registrert	Jørn Steine 21.1.2025, 12:53
<b>Feil på gulvtermostat bad</b>	
<a href="#">deviation_Feil på gulvtermostat bad_0_20250121115326.jpg</a>

Anbefalt løsning	Jørn Steine 21.1.2025, 12:53
Må skiftes

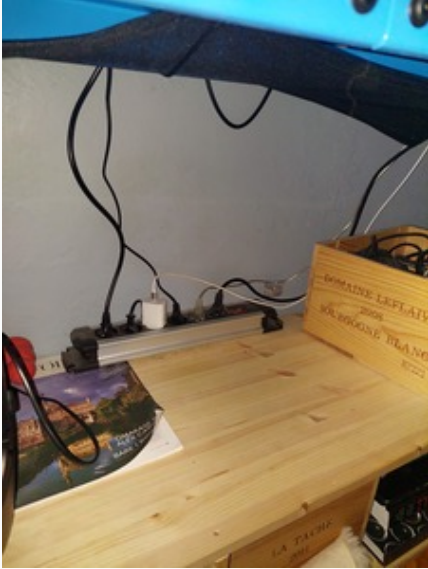
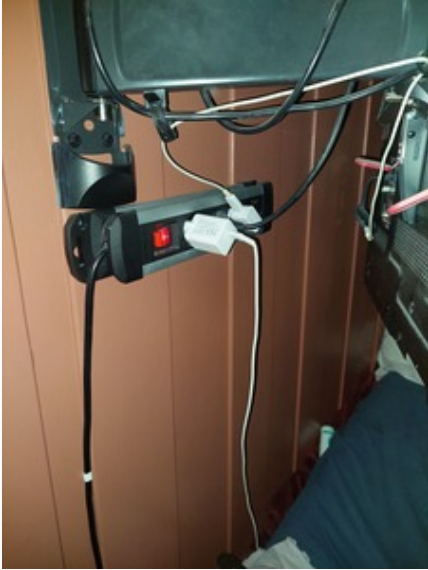
Rapport	
Avvik registrert	Jørn Steine 21.1.2025, 12:53
<b>En del bruk av skjøteledninger</b>	
<a href="#">deviation_En del bruk av skjøteledninger_0_20250121115328.jpg</a>

Anbefalt løsning	Jørn Steine 21.1.2025, 12:53
Flere stikk bør monteres

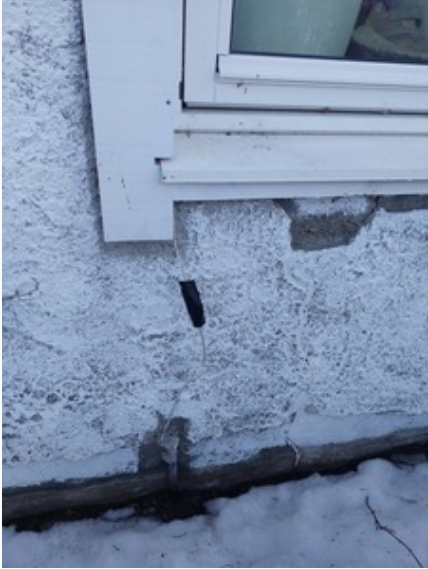
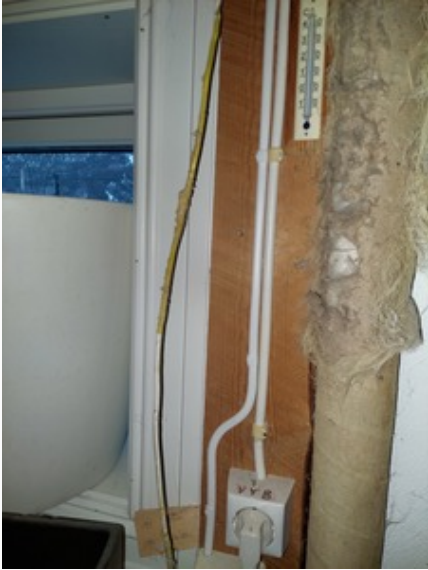
Rapport	
Avvik registrert	Jørn Steine 21.1.2025, 12:53
<b>Løs jordleder fra gammelt jordspyd</b>	
<a href="#">deviation_Løs jordleder fra gammelt jord_0_20250121115332.jpg</a>

Anbefalt løsning	Jørn Steine 21.1.2025, 12:53
Festes utvendig og innvendig

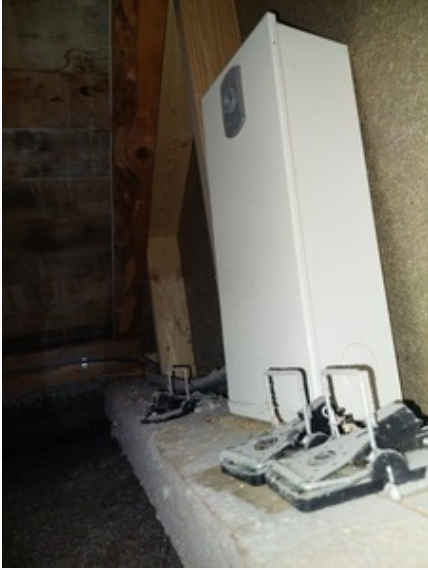
Rapport	
Avvik registrert	Jørn Steine 21.1.2025, 12:53
<b>Inntaksboks på loft er ikke skikkelig festet</b>	
<a href="#">deviation_Inntaksboks på loft er ikke skikkelig festet sk_0_20250121115335.jpg</a>

Anbefalt løsning	Jørn Steine 21.1.2025, 12:53
Festes

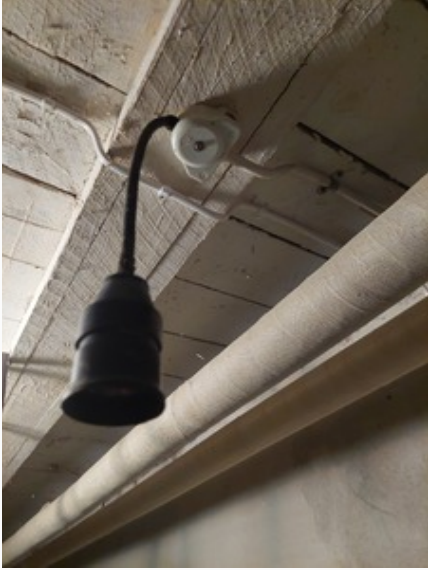
<b>Rapport</b>	
Avvik registrert	Jørn Steine 21.1.2025, 12:53
<b>Gammel ubrukt installasjon</b>	
<a href="#">deviation_Gammel ubrukt installasjon_0_20250121115337.jpg</a>

Anbefalt løsning	Jørn Steine 21.1.2025, 12:53
Demonteres
