SKODA ENYAQ 4X4

TESTDATO: 06.05.2025

CHASSISNR: TMBLE9NY7NF052571

NBF Tilstandsrapport er utarbeidet av Norges Bilbransjeforbund og Forbrukerrådet.

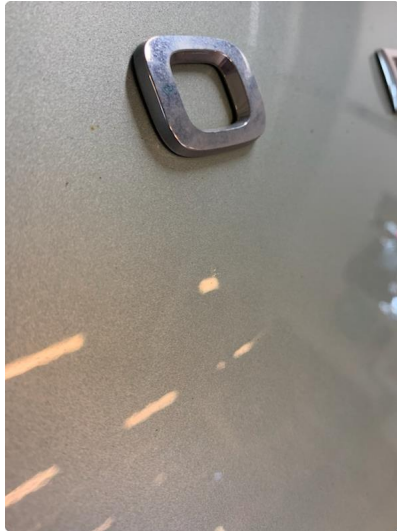
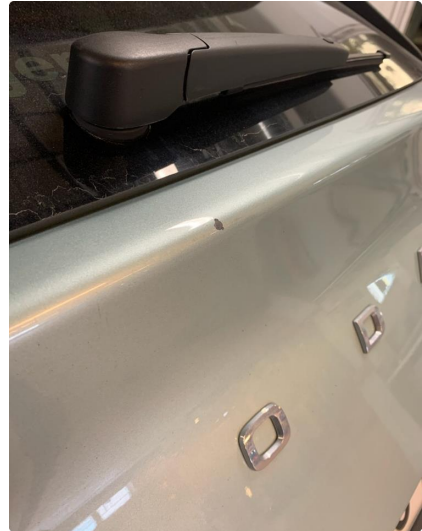
| Punkt | | Beskrivelse | Plassering |
|---|---|---|---|
| 1.2 | Bakluke | Noe riper og lakksår. | |

1.2 Noe riper og lakksår.

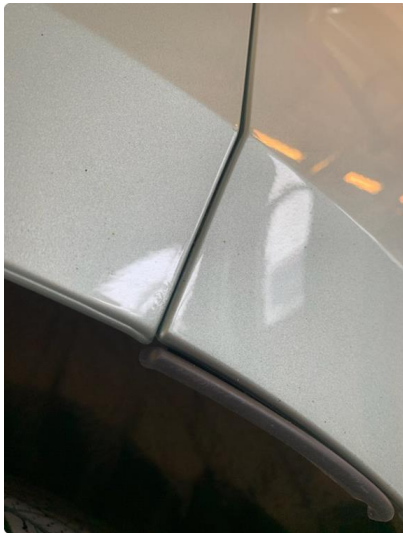
| Punkt | | Beskrivelse | Plassering |
|---|---|---|---|
| 1.3 | Skjermer | Liten steinsprut med korrosjon. | |

1.3 Liten steinsprut med korrosjon.

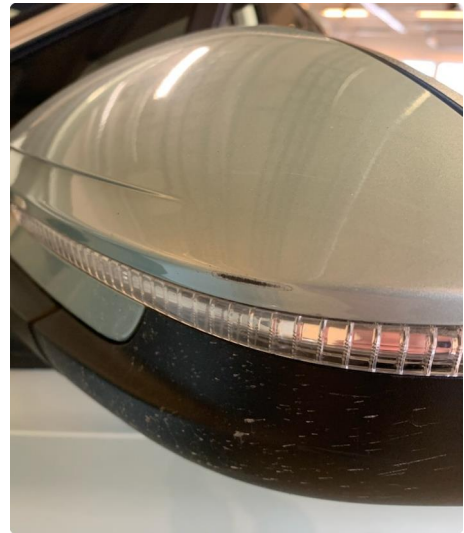
| Punkt | | Beskrivelse | Plassering |
|---|---|---|---|
| 1.4 | Speil | Ripe venstre side. | |

1.4 Ripe venstre side.

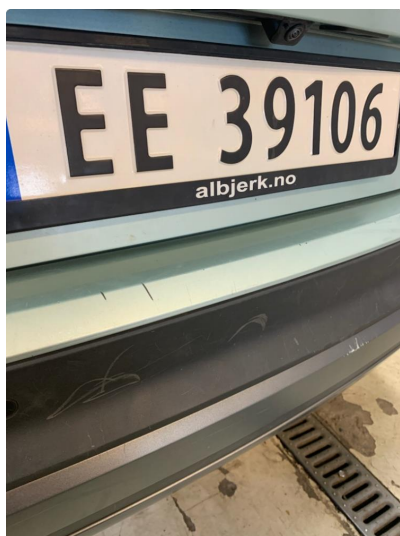
| Punkt | | Beskrivelse | Plassering |
|---|---|---|---|
| 1.5 | Støtfanger | Noen sår og riper bak. | |

1.5 Noen sår og riper bak.

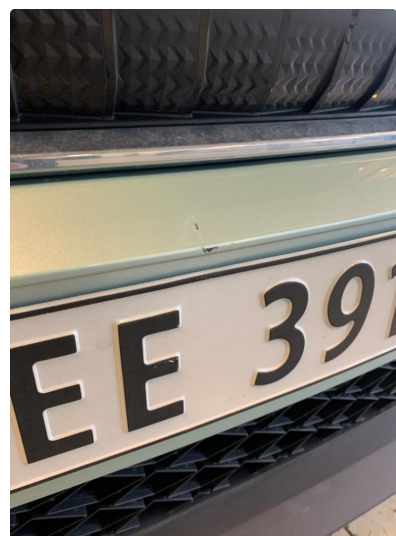
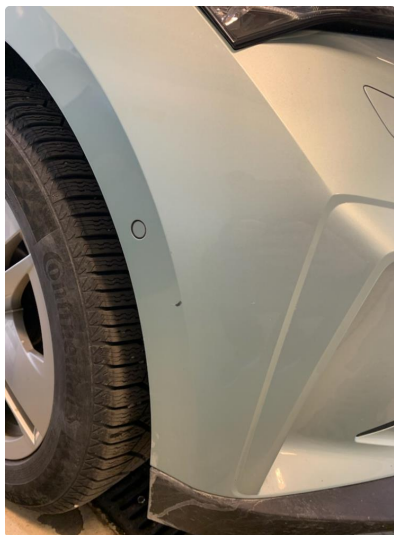
| Punkt | | Beskrivelse | Plassering |
|---|---|---|---|
| 1.6 | Støtfanger | Noen sår og riper foran. | |

1.6 Noen sår og riper foran.
