SKODA CITIGOE IV FORHJULSDRIFT
TESTDATO: 06.01.2025
KODE: 1606713

| ED53458 | 52 500 KM | 21.12.2021 Førstegang registrert | Elektrisitet |

NBF Tilstandsrapport er utarbeidet av Norges Bilbransjeforbund og Forbrukerrådet.

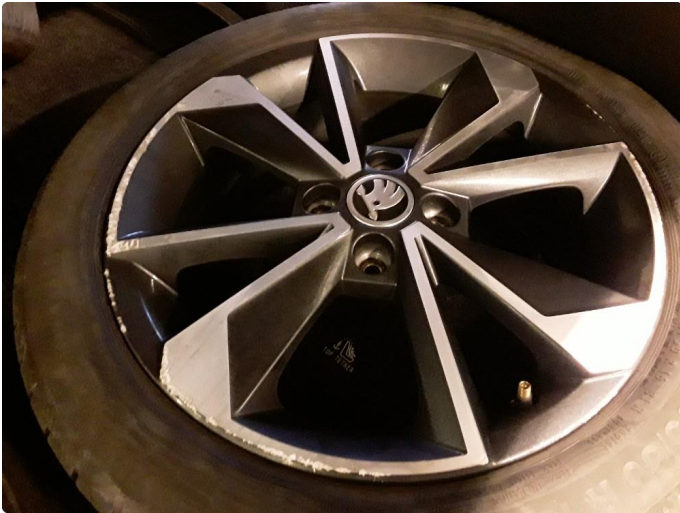
| Punkt | Beskrivelse | Plassering |
|---|---|---|
| 1.2 Dekk/Felger | kantkjørt felg | |

1.2 Kantkjørt felg

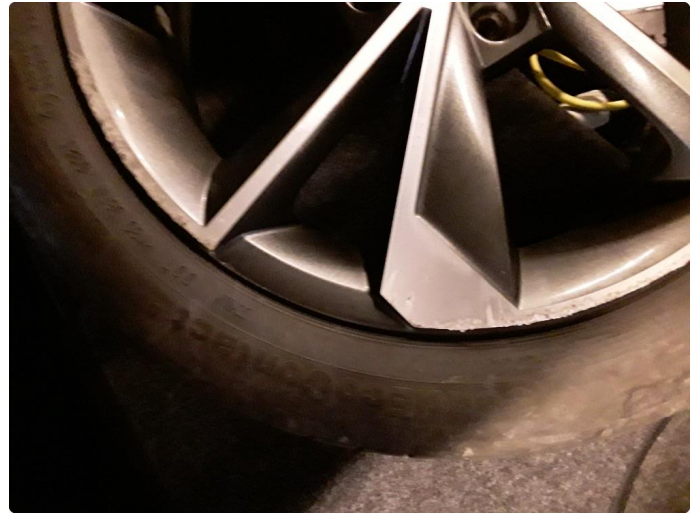
1.2 Kantkjørt felg

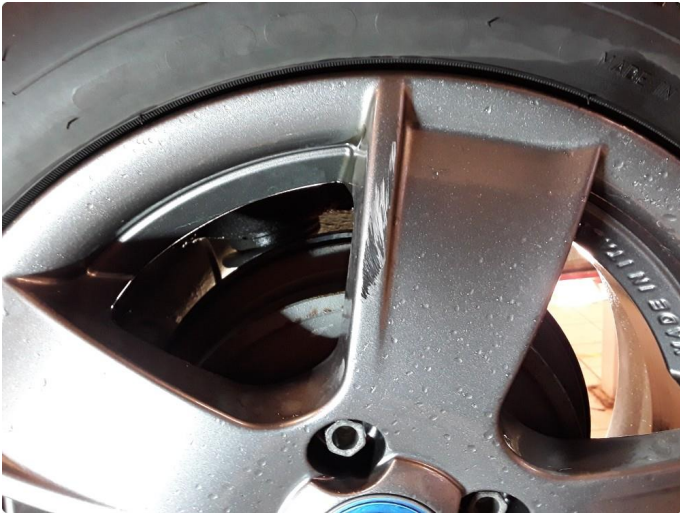
| Punkt | Beskrivelse | Plassering |
|---|---|---|
| 1.3 Dekk/Felger | kantkjørt felg | venstre bak |

1.3 Kantkjørt felg
