RENAULT CAPTUR 90 HK MANUELL FORHJULSDRIFT

TESTDATO: 07.04.2025

CHASSISNR: VF12RA11A56620471

NBF Tilstandsrapport er utarbeidet av Norges Bilbransjeforbund og Forbrukerrådet.

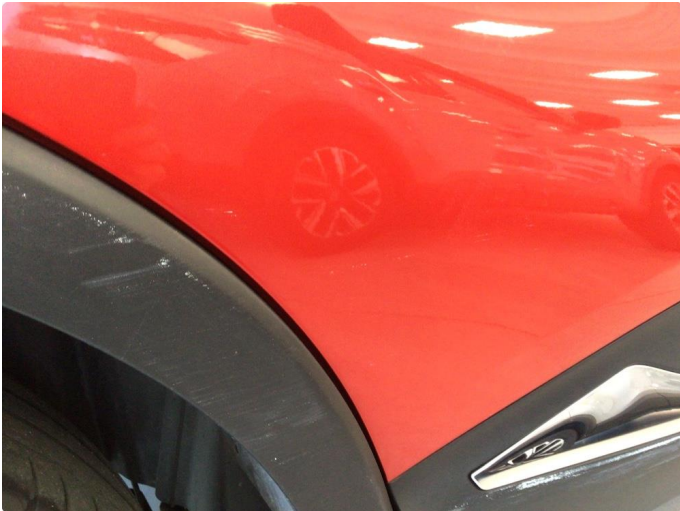
| Punkt | | Beskrivelse | Plassering |
|---|---|---|---|
| 1.1 | Lakk | Litt overfladiske riper på bakdører, dette blir å anse som normal bruksslitasje | |

1.1 Litt overfladiske riper på bakdører, dette blir å anse som normal bruksslitasje

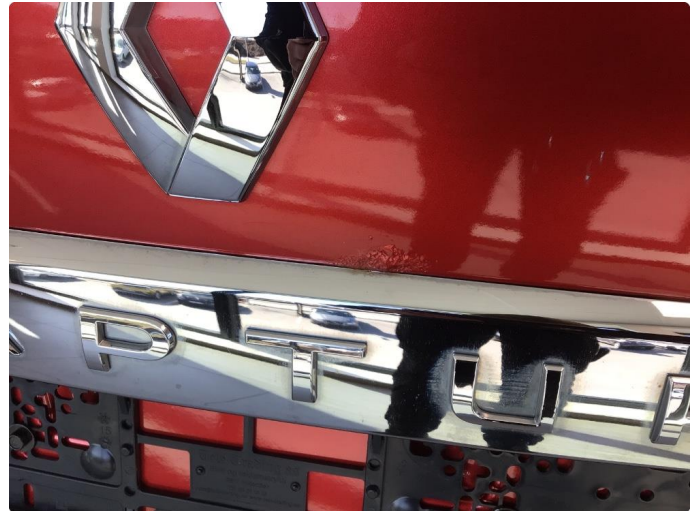
| Punkt | | Beskrivelse | Plassering |
|---|---|---|---|
| 1.2 | Bakluke | Liten korrosjons-flekk på bakluke ved emblem | |

1.2 Liten korrosjons-flekk på bakluke ved emblem

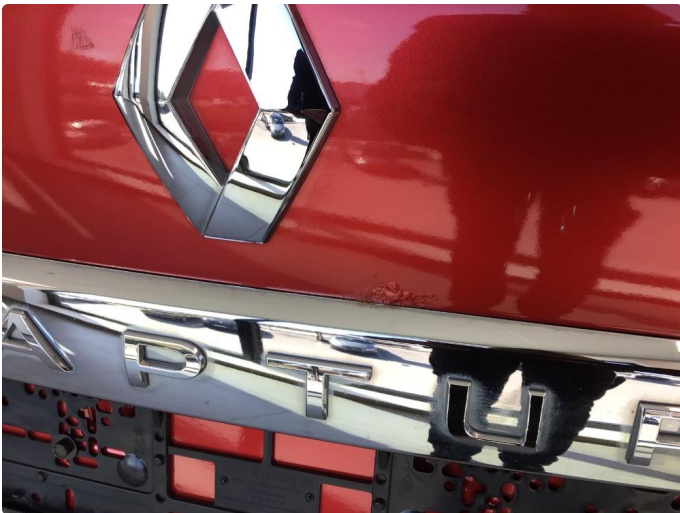
1.2 Liten korrosjons-flekk på bakluke ved emblem
