Tilstandsrapport

📍 Naustholmen 8, 8907 BRØNNØYSUND

gnr. 105, bnr. 612

Befaringsdato: 20.09.2023

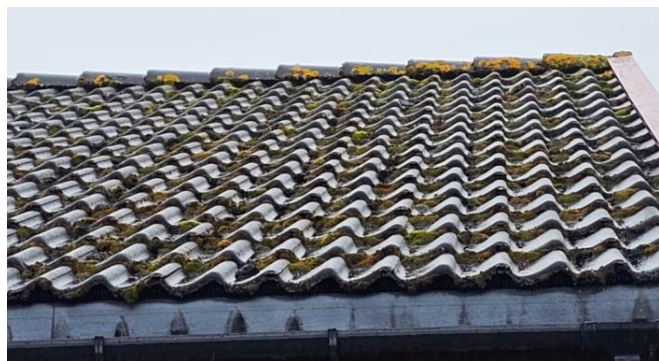
Betongtakstein fra byggeår.
Tilbygget stue har pappshingel som taktekke.

Mose på tak

Det bør fjernes mose fra tak.
Ved lavere takfall enn anbefalt kan lekkasjer oppstå lettere, overvåk tilstanden og eventuelt utbedre.

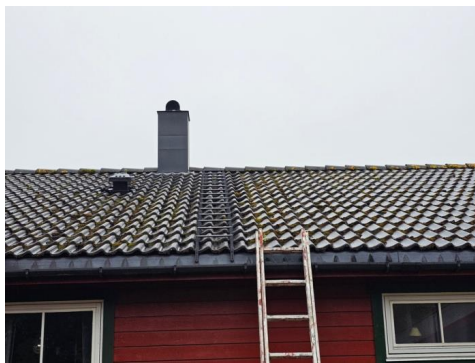
Snøfangere mangler

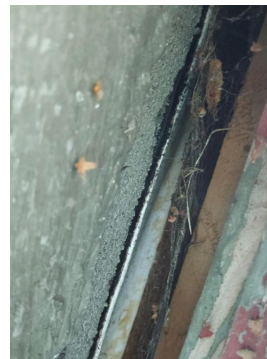
Det er ikke montert dobbel vindtetting (vindsperre) på vegger, kun asfaltplater.

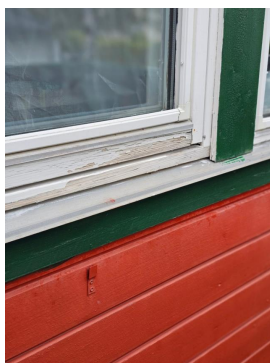
Værslitt treverk og noe spredte råteskader på omramning

- Det er påvist avvik rundt innsetningsdetaljer.

- Det bør gjøres tiltak for å lukke avviket.

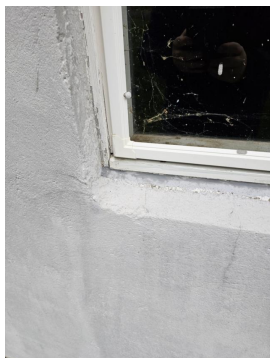
I mur mangler det beslag under vinduer.

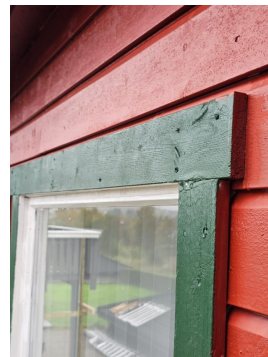
Det er ikke montert beslag over vinduer

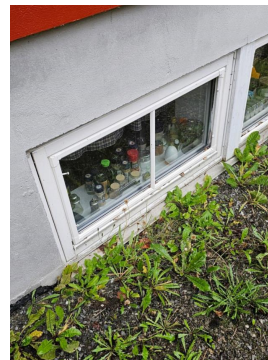
Vinduer i sokkel er plassert helt i bakken, slik at slitassen og mulighet for lekkasje er meget stor.

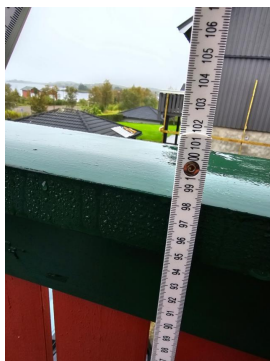
Rekkverkshøyde ca 98cm

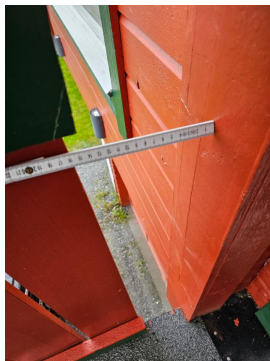
Åpning i rekkverk på ca 16cm

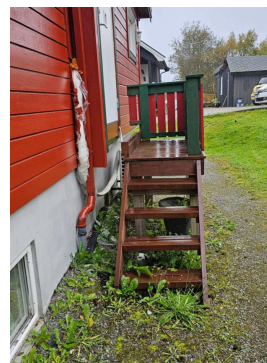
Utvendig trapp til tilbygget stue

- Rekkverk må monteres for å lukke avviket.

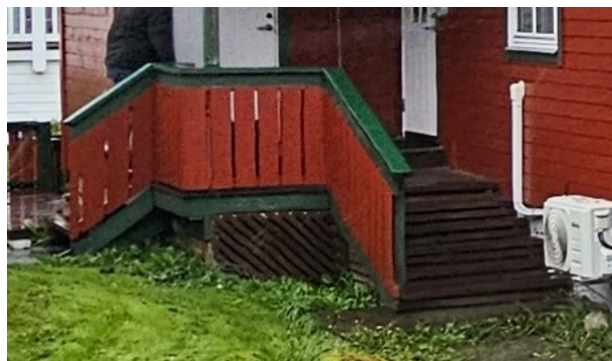
Trapp til inngangsdør på hovedplan

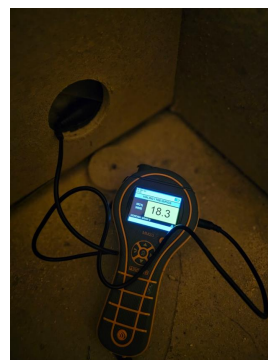
Hulltaking mot kjellermur i bod mot nord-vest

Det ble tatt hull i vegg i bod mot hjørne og på soverom mot grunnmur. Det ble målt fuktnivå på ca 18v% som er noe forhøyet.

Selv om det visuelt ikke observeres skader i konstruksjonen akkurat der hulltakingen er tatt, gir måleresultatet grunn til å advare om at her kan det påregnes utbedringer siden fuktmålingen viser et fuktnivå i konstruksjonen som kan gi skader på treverk.

Det er gjennom målinger påvist noe forhøyet fuktnivå i tresvill i utforet yttervegg.

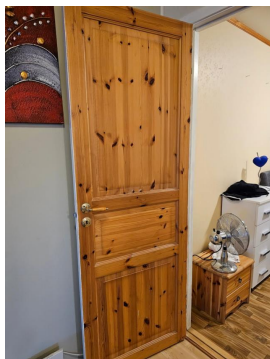
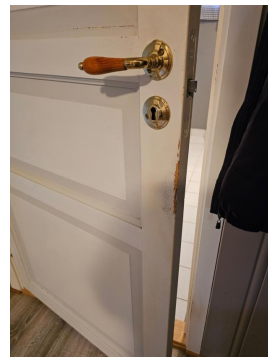
Noe slitasje i maling på bad dør.

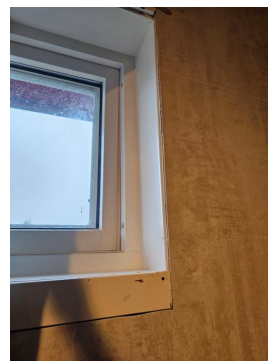
Vindu i våtsone i dusj, Treverk i våtsone i dusj

- Det er vindu/dør med ikke fuktbestandige materialer i våtsonen (ved vask, dusj, badekar, osv.), løsningsen eller byggematerialet er uegnet
- Det er uegnede materialer i våtsoner

- Uegnede materialer må fuktbeskyttes/utskiftes.

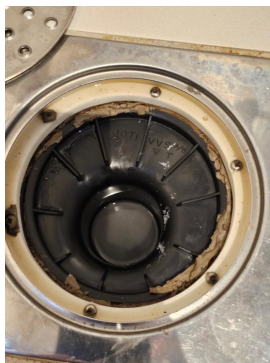
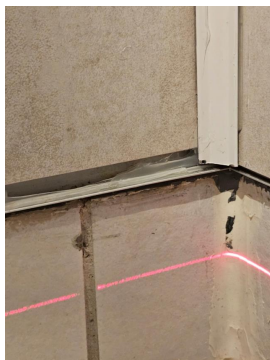
Manglende fuging

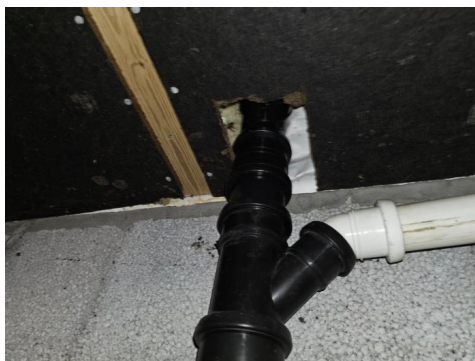
Det ble målt for fukt rundt sluk fra underside i stubbeloft. Dette ga ikke måling som tilsier fukt i konstruksjonen ved sluk.

Synlig åpning rundt sluk i stubbeloft

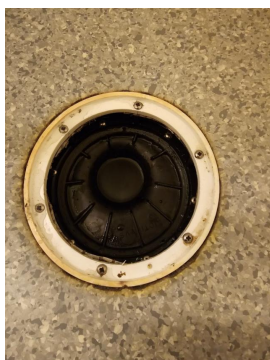
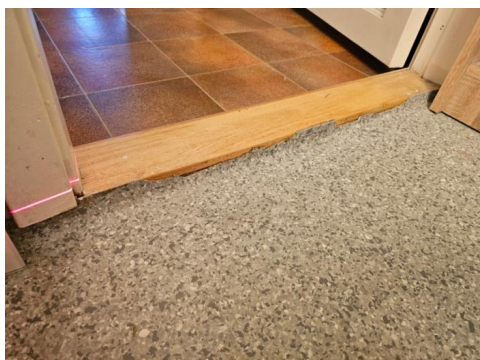
Skader på belegg som er brettet opp på terskel

Det er fargeforskjell på gulvbelegg, og noen skader i belegg som er brettet opp på terskel.

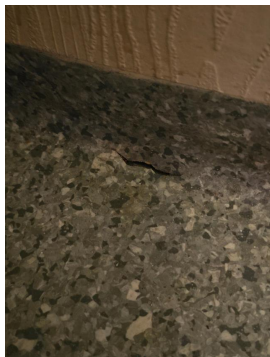
Hull i gulvbelegg

- Det er påvist at gulvoverflaten har sprekker.
- Det er påvist at høydeforskjell fra topp slukrist til gulv/synlig topp membran ved dørterskel er mindre enn 25 mm.

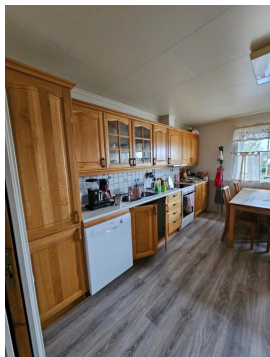
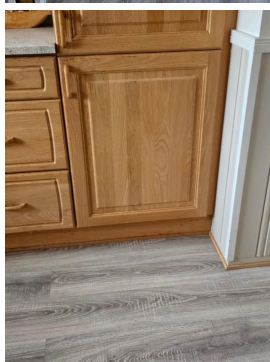
Manglende luftinntak i nedre kant av innebygget fryse/kjøleskap.

- Det må foretas tiltak for å lukke avviket.

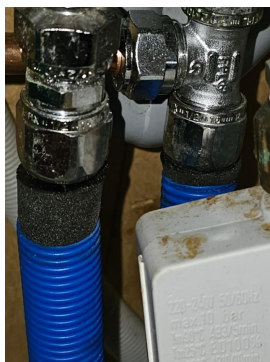
Endemuffer løsner, kjøkken i sokkel

Samleskap i vaskerom i sokkel har ikke overløp fra skapet. Det er en mindre svetting/lekkasje i samleskap i sokkelen. Det mangler endemuffer i kjøkken i sokkelen og Rørkurser på vaskerom på hovedplan er ikke merket.

- Det bør foretas tiltak på anlegget som sikrer bedre løsning på eventuelt lekkasjevann fra rør i rør system.
- Rørkurser på rør-i-rør system bør merkes.
- Det må monteres tettemuffer i enden av varerørene.

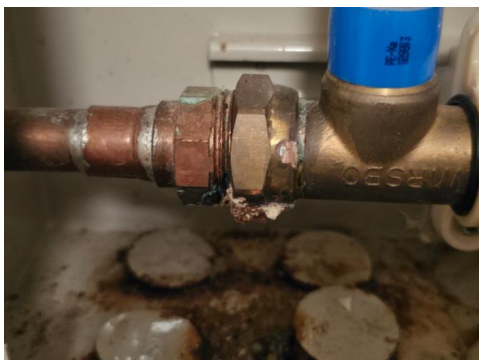
Svetteing/lekkasje i rør-i-rør i sokkelen

- Det er påvist at eventuelt lekkasjevann fra rør i rør system ikke ledes til sluk eller annen kompenserende løsning.
- Rørkursene på rør-i-rør systemet på vannledninger er ikke merket.

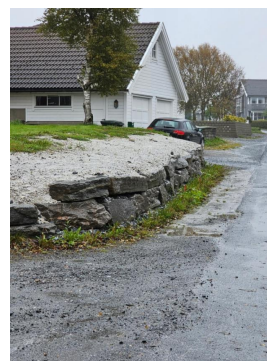
- Det mangler rekkverk/annen sikring på forstøtningsmuren(e) ut ifra dagens krav.
