# Tilstandsrapport

Fritidsbolig

Valbergsveien , 8357 VALBERG

Befaringsdato: 08.05.2025

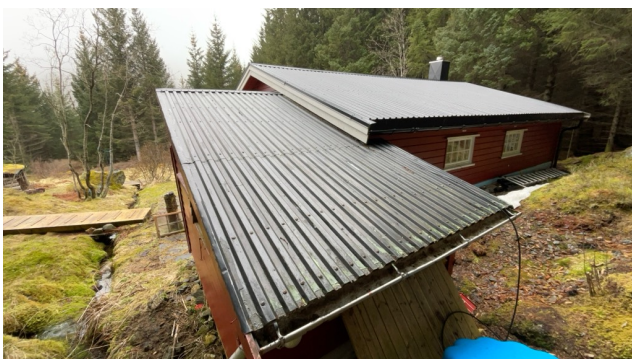
### ! TG 1 Takteking

Taktekkingen er av ståltakplater. Diffusjonsåpent undertak. Taket er besiktiget fra bakkenivå. (Hovedbygg)

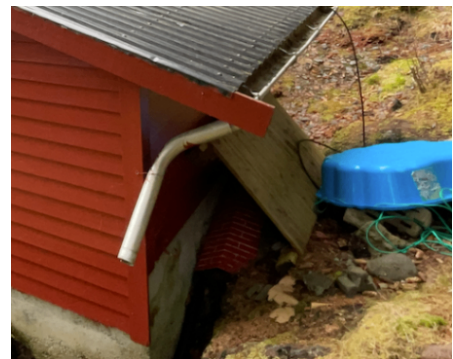
### ! TG 2 Nedløp og beslag

- Det er ikke tilfredsstillende bortledning av vann fra taknedløp ved grunnmur.

- Det må foretas tiltak for å lukke avviket.

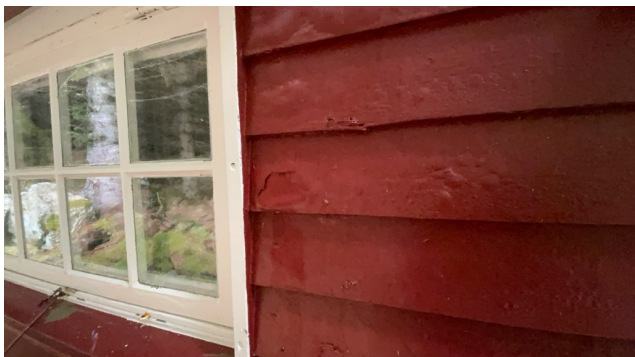
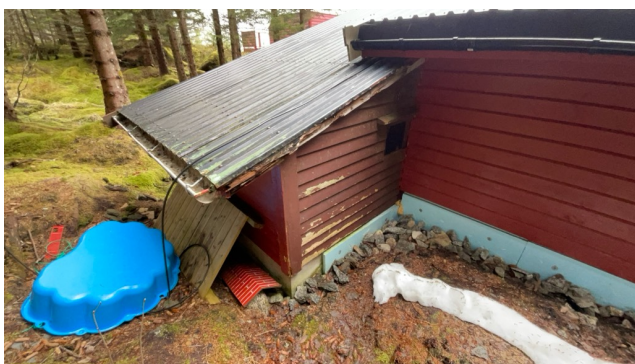
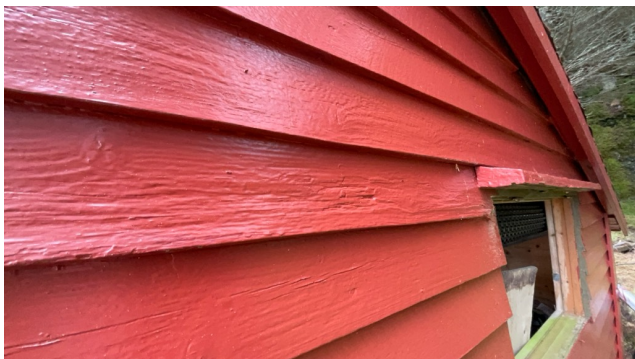
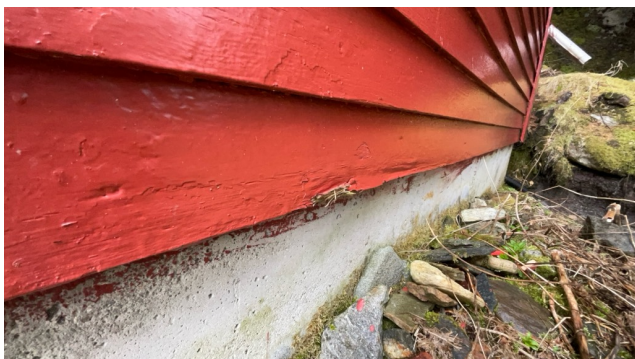
### ! TG 3 Veggkonstruksjon

- Det er påvist betydelige råteskader i bordkledningen.  
Dette gjelder ikke bakvegg som har nyere trekledning.

- Råteskadet trekledning må skiftes ut.
- Råteskader i bordkledningen vil fortsette å utvikle seg både i tilleggende bordkledning og til bakenforliggende veggkonstruksjon, dersom en ikke foretar tiltak.

**Kostnadsestimat: 100 000 - 300 000**

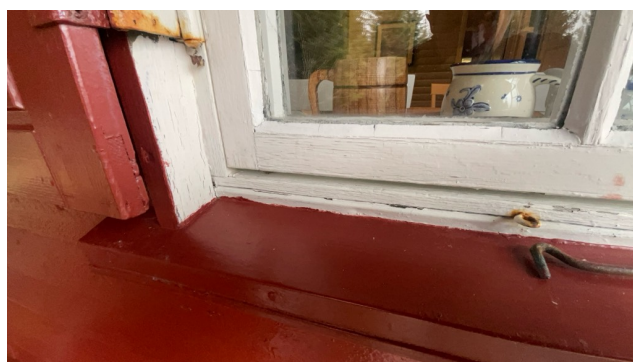
## TG 2 Vinduer

- Karmene i vinduer er slitte og det er sprekker i trevirket.

Dette gjelder kobletvinduene. Vinduene er snart 40 år og står for utskifting.

- Det må foretas lokal utbedring.

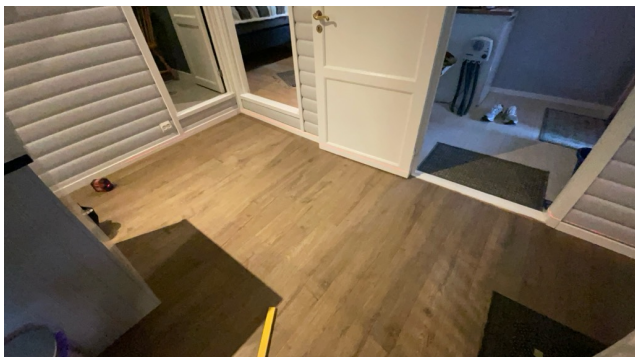
## TG 3 Etasjeskille/gulv mot grunn

- Målt høydeforskjell på over 20 mm innenfor en lengde på 2 meter. Tilstandsgrad 3 gis med bakgrunn i standardens krav til godkjente måleavvik.

Kostnadsestimat: 50 000 - 100 000

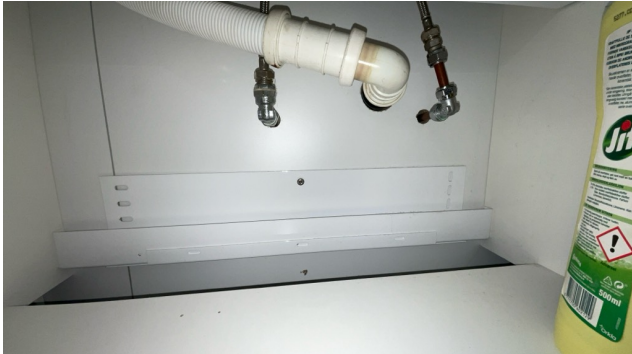
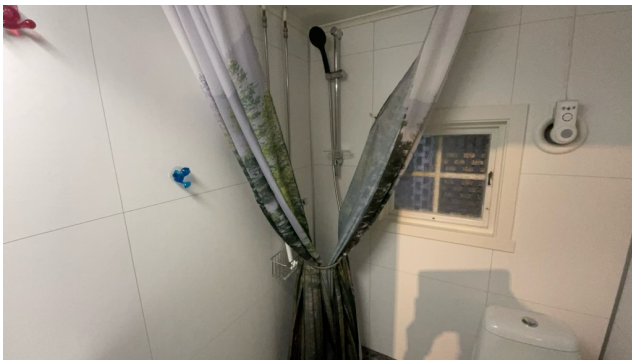
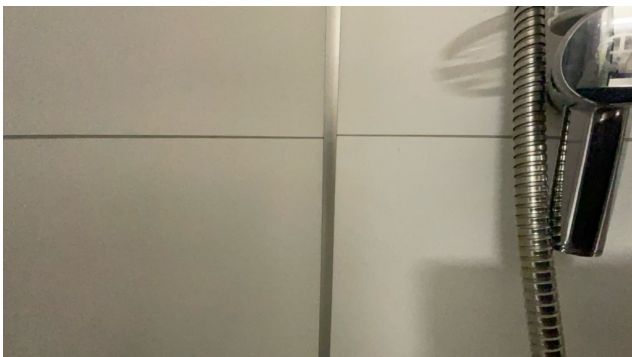
## ! TG 2 Overflater vegger og himling

- Det er vindu/dør med ikke fuktbestandige materialer i våtsonen (ved vask, dusj, badekar, osv.), løsningen eller byggematerialet er uegnet
- Det er vindu/dør med ikke fuktbestandige materialer i våtsonen (ved vask, dusj, badekar, osv.), løsningen eller byggematerialet er uegnet.
- Våtromsplater er ikke montert fagmessig.

- Dersom våtromsplatene ikke er montert fagmessig, kan dette medføre utettheter som øker risikoen for fuktinntrengning bak platene. Over tid kan dette føre til oppfukning av tilstøtende konstruksjoner, noe som kan resultere i råteskader, muggvekst og eventuelle lekkasjer.
- Det må gjøres tiltak for å lukke avviket.

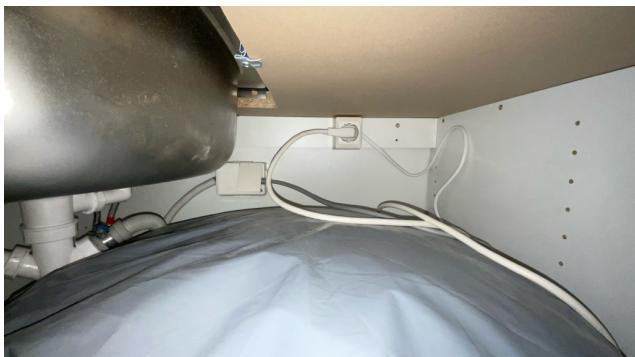
### TG 2 Avløpsrør

Det er avløpsrør av plast.

- Det bør etableres tilfredsstillende el-tilkobling etter gjeldende forskrift.
- Det bør etableres tilfredsstillende avrenning eller lekkasjesikring ved varmtvannstank.
