## EK98904 - 2018 Nissan Kombi (5-dørs)

## GENERELL BESKRIVELSE

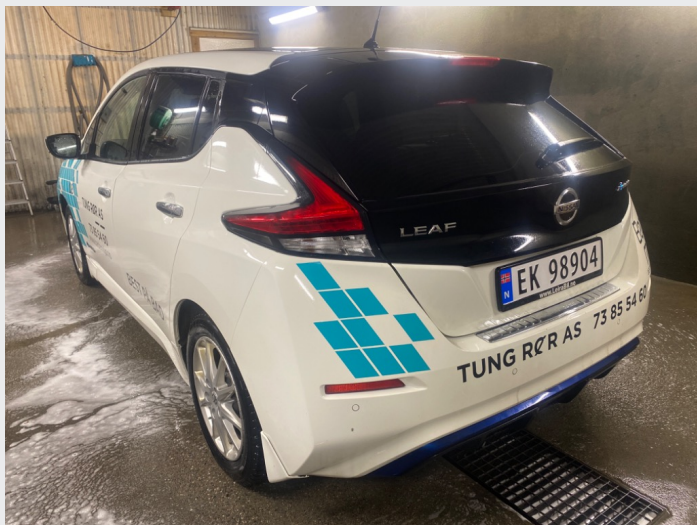
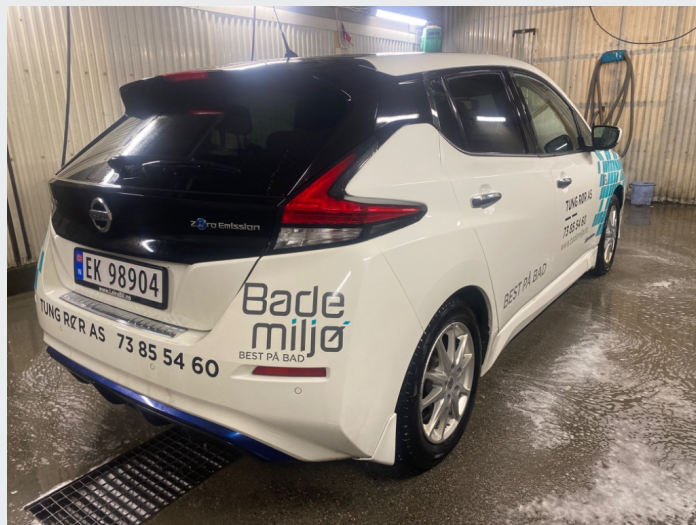
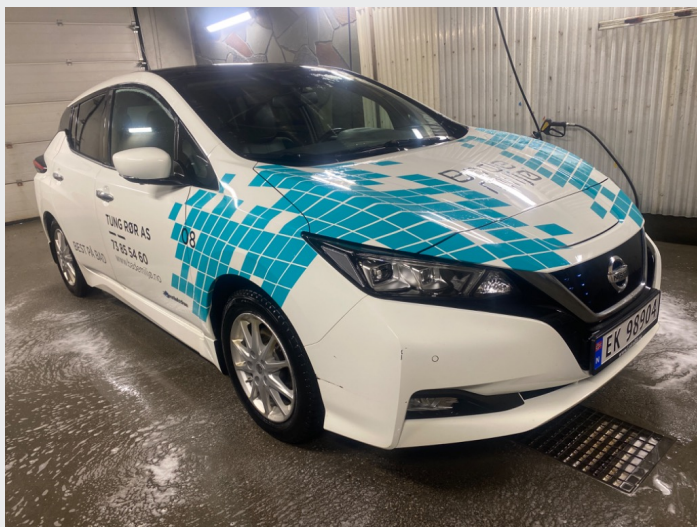
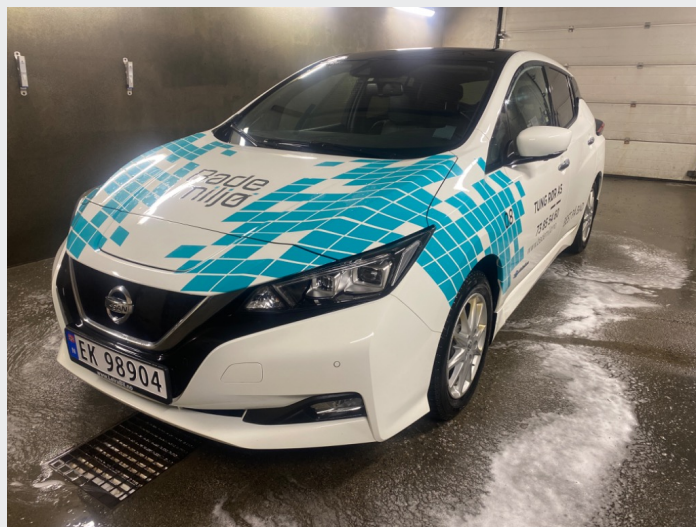
2.1 Eksteriør - Lakk - Oversiktsbilder av bilen

2.1 Oversiktsbilder av bilen

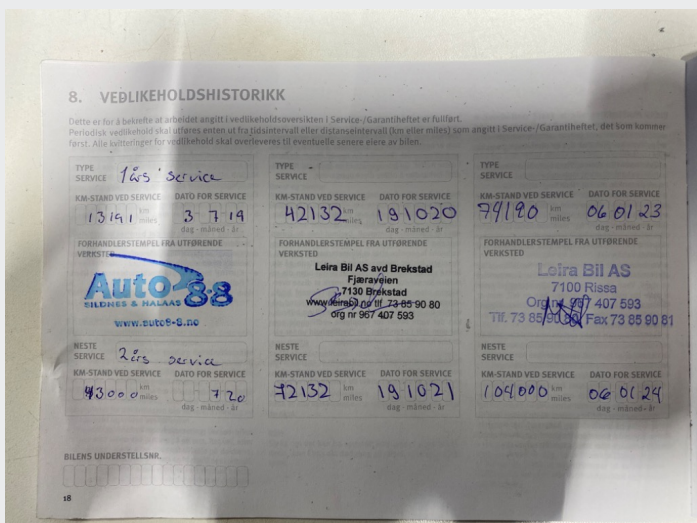
5.11 Motor - Service - service dokumentasjon

5.11 service dokumentasjon
