# Tilstandsrapport

Enebolig

Hamneideveien 87, 9181 HAMNEIDET

Befaringsdato: 11.06.2025

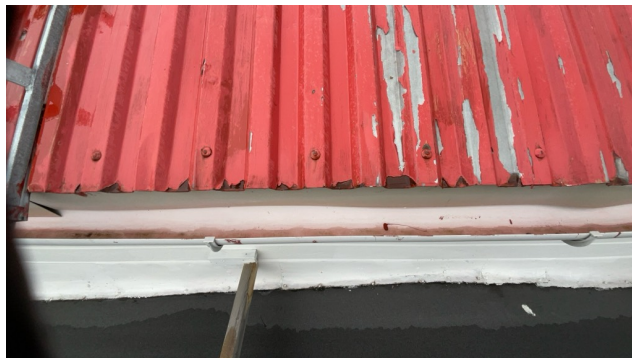
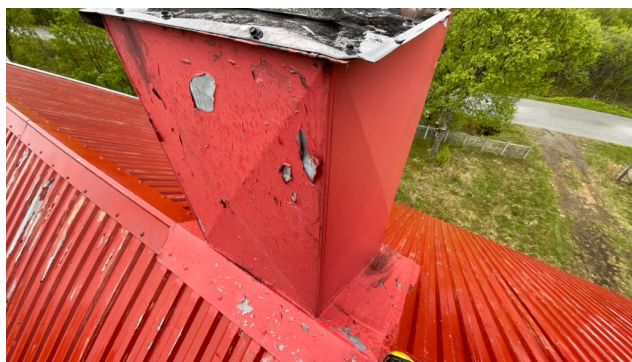
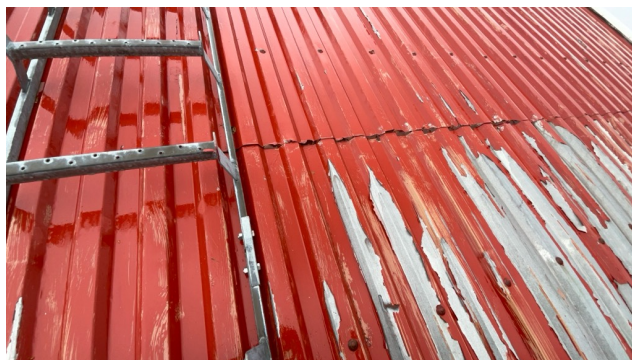
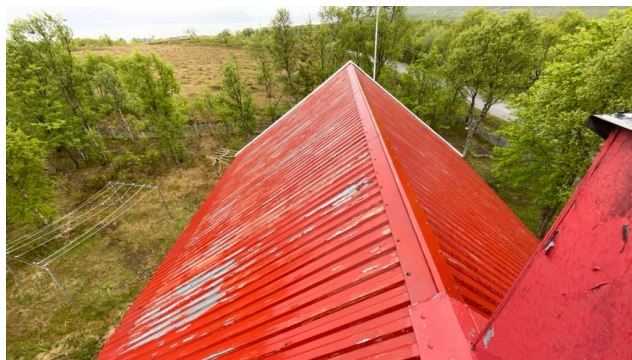
- Mer enn halvparten av forventet brukstid er passert på taktekingen.
- Det er avvik:

Taktekket er avflasket i overflater og har noe rust.

Taktekket er en del rustet. Taktekket kan behandles, men rust kommer raskt tilbake.

Det anbefales å skifte taktekket og undertak grunnet alder.

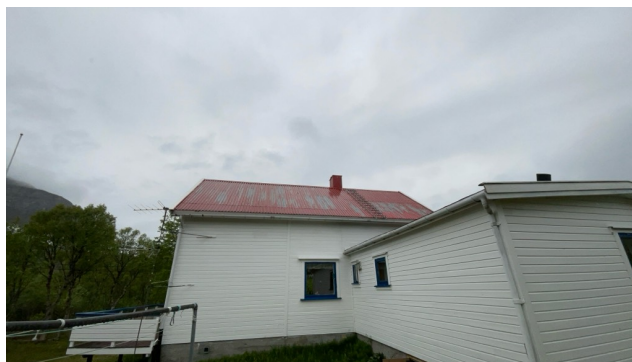
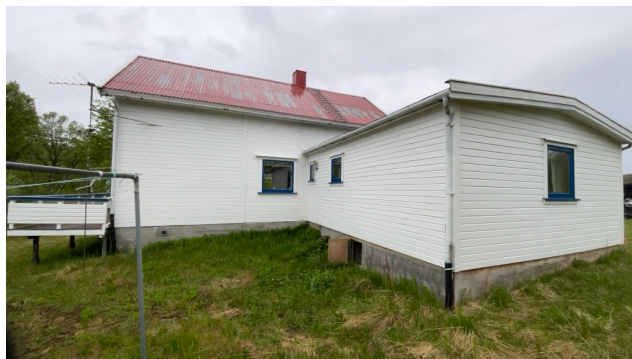
Det er ikke montert belags løsninger i overgang tak/ vegger. Kledning har råte og fuktskader.

Kledning som ikke er fuktbeskyttet må skiftes, det må monteres beslag i overgang tak vegg.

- Overvåk tilstanden jevnlig. For å få tilstandsgrad 0 eller 1 må beslag/renner/nedløp skiftes ut, men tidspunktet for når dette er nødvendig er vanskelig å si noe om.

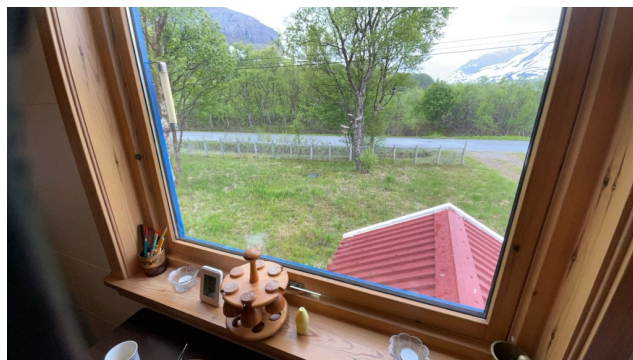
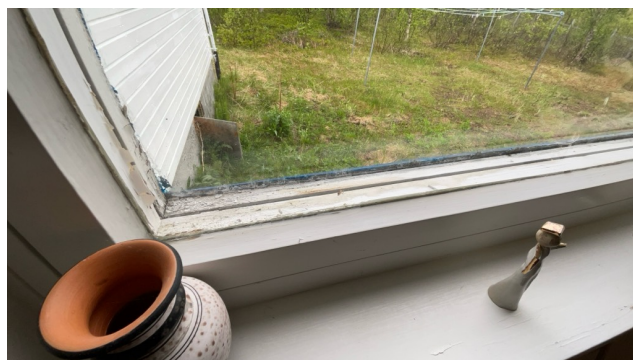
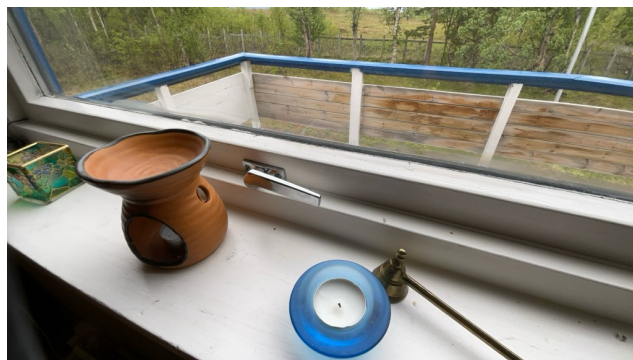
- Det er påvist tegn på innvendig kondensering av enkelte vindusglass.
- Det er påvist vinduer med fukt/råteskader.

- Kondensering på enkelte glass har medført fuktskader i treverk som kan medføre utskiftningsbehov av enkelte vinduer.
- Vinduer med råteskader må erstattes med nye.

Vinduer med råteskader og vinduer med kondens mellom glassene må skiftes.

Eldre vinduer isolerer dårlig bør skiftes.

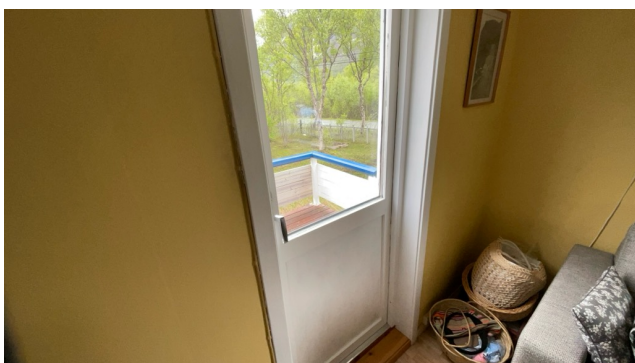
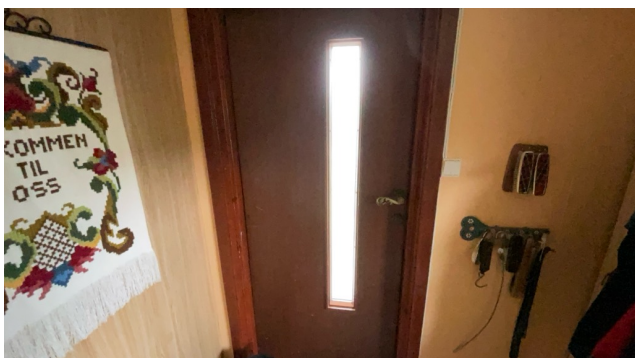
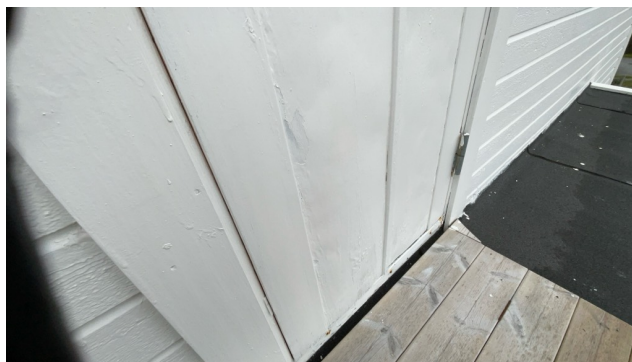
## ! TG 3 Dører

- Det er påvist dør(er) med fukt/råteskader.
- Det er påvist dører som er vanskelig å åpne eller lukke.
- Karmene i dører er værslitte utvendig og det er sprekker i trevirket.

Balkongdør stue har fuktskader i nedre kant.

Balkongdør på loft er vanskelig å åpne lukke og har fukt/råteskader i nedre kant.

Alle dører må byttes.

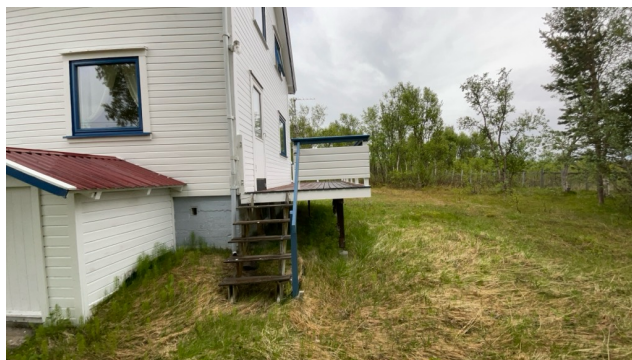
## ! TG 3 Balkonger, terrasser og rom under balkonger

- Rekkverket er for lavt i forhold til dagens krav til rekkverkshøyder.
- Det er påvist andre avvik:

Balkong må rives og bygges opp på nytt.

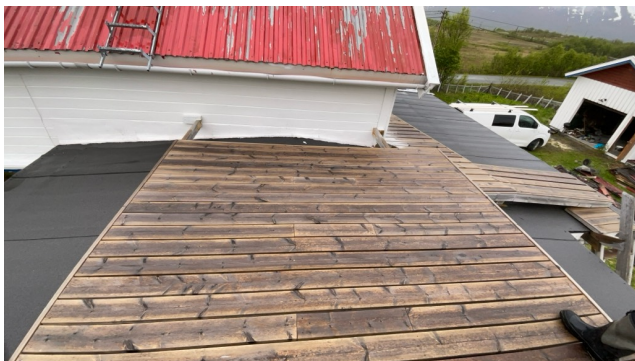
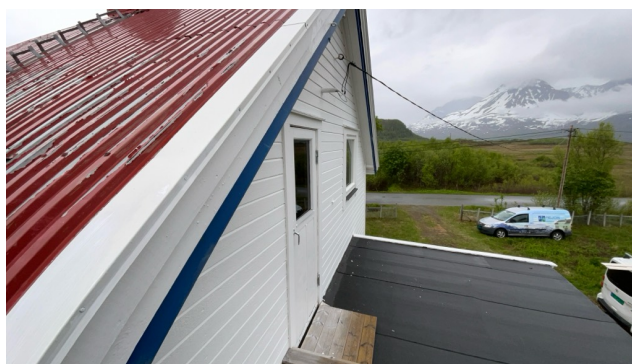
## TG 3 Balkonger, terrasser og rom under balkonger - 2

Balkong på tak tilbygg med tilgang fra bakken og fra balkongdør loft.

- Rekkverk må monteres for å lukke avviket.

Godkjent trapp opp til balkong må monteres før balkong kan brukes.

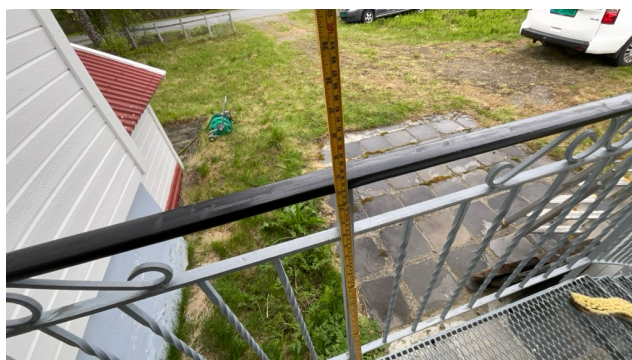
## TG 3 Utvendige trapper

Trapp hovedinngang i stål.

Trapp til balkong bør rives og bygges opp på nytt.

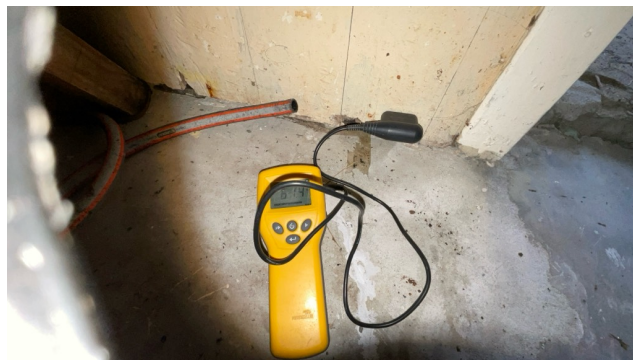
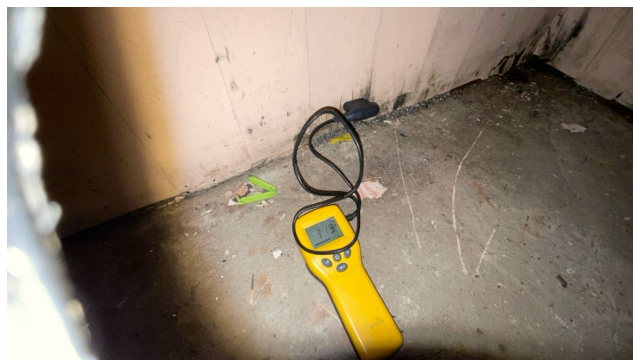
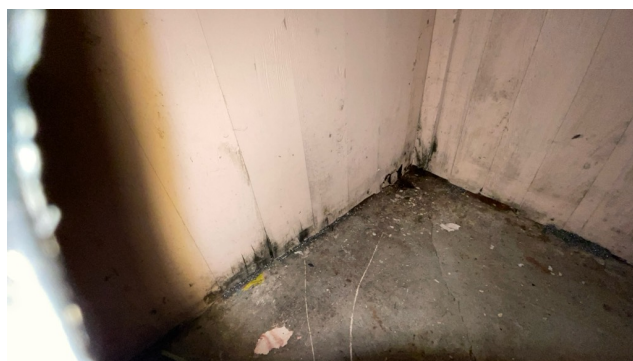
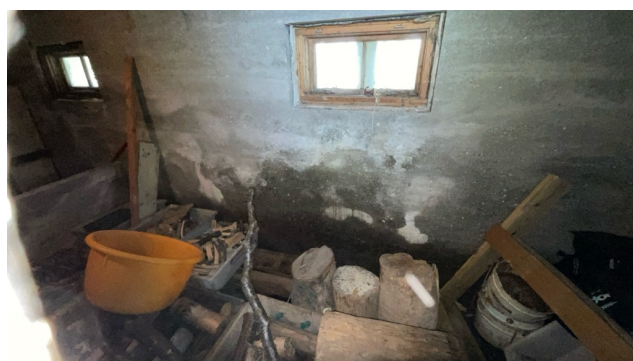
## ! TG 3 Rom Under Terreng

Hulltaking er ikke foretatt da det er oppdaget fukt og råteskader synlig i panel.

Ved fuktmåling er det oppdaget fuktighet opptil vektprosent 60 %  
Avviket må ses i sammenheng med at drenering av boligen er fra byggeårstall og fungerer ikke.

- Det er påvist synlige fukt/råteskader i treverk i underetg./kjeller, hulltaking er derfor ikke nødvendig

Trepanel på vegger har høyt nivå av fukt og råteskader.

Det kan vurderes ny kledning etter at grunnen er drenert og fuktsikret.

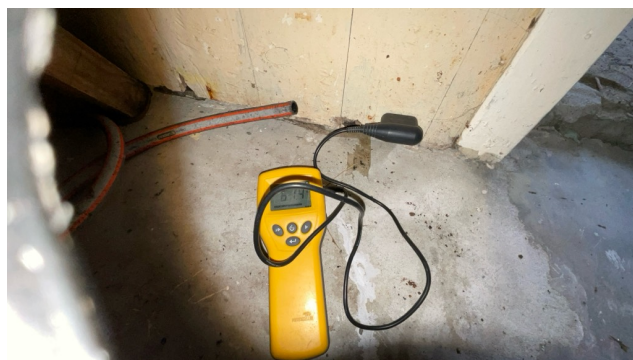
## ! TG 3 Fuktsikring og drenering

- Det mangler, eller på grunn av alder er det sannsynlig at det mangler, utvendig fuktsikring av grunnmuren ved kjeller/underetasje.
- Mer enn halvparten av forventet levetid på drenering er overskredet.
- Det er ut ifra observasjoner konstatert at drenering/tettesjikt har funksjonssvikt/svært begrenset effekt.

Forhold med råte og fuktighet i treverk i kjeller tilsier at drenering og fuktsikring fungerer ikke.

- Det må foretas utskiftning av drenering/tettesjikt.
- Fuktsikring av muren må etableres inkl. klemlist.
- Det bør gjøres lokale tiltak.

Drenering og fuktsikring må etableres for forhindre fuktskader i kjeller.

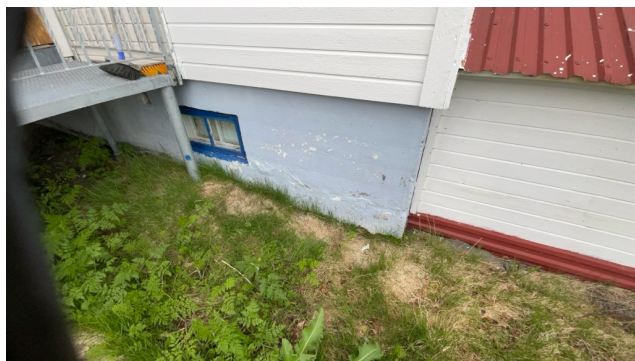
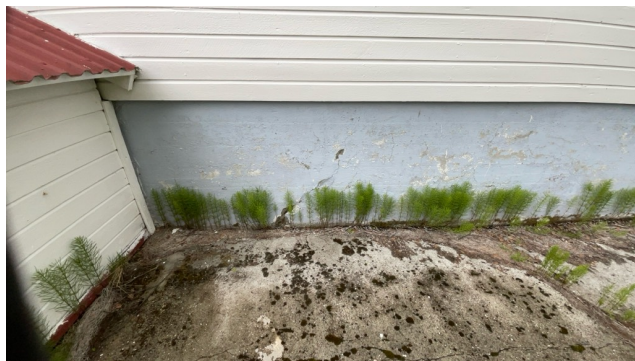
## ! TG 2 Grunnmur og fundamenter

Bygningen har betonggrunnmur med ukjent såle.

- Det er registrert skråriss som er symptom på setninger.
- Grunnmuren har sprekkdannelser.

Det bør gjøres nærmere undersøkelser av grunnmur.
