# Tilstandsrapport

Leilighet

Kirkegata 19, 6004 ÅLESUND

Befaringsdato: 16.07.2025

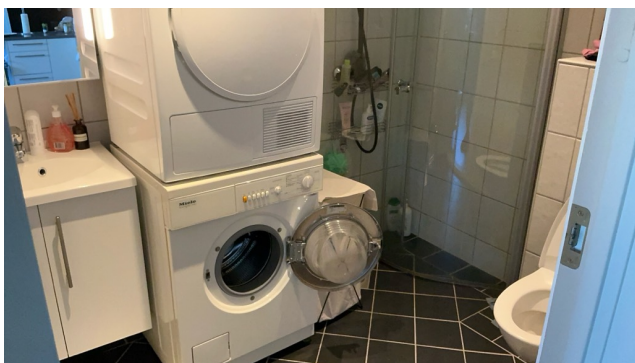
Overdikt bad

Det bør undersøkelsen nærmere hvorvidt tette skikt er dratt opp på terskelen ved dør. Når høydeforskjellen mellom sluk og tettesjikt ved dør er for liten, øker faren for at vann ved lekkasjer på våtrommet kan trenge ut av våtrommet. Dette kan føre til:

- Lekkasjer til tilstøtende rom
- Skader på dørkarm og terskel
- Fuktskader i gulv og vegger utenfor badet

- Overvåk tilstanden jevnlig. For å få tilstandsgrad 0 eller 1 må tettesjiktet skiftes ut, men tidspunktet for når dette er nødvendig er vanskelig å si noe om.
- Det er viktig å merke seg at levetiden til en membran varierer basert på kvalitet, installasjon og bruk. Eldre membraner kan bli sprø og sprekke opp, noe som fører til at de mister sin vanntettende funksjon. Dette kan resultere i vannlekkasjer gjennom vegger og gulv og fuktskader.

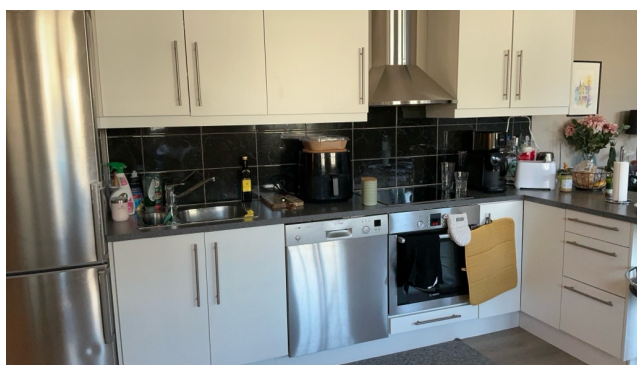
Oversikt kjøkken
