# Tilstandsrapport

Fritidsbolig

Snillfjordsveien 4530, 7255 SUNDLANDET

Befaringsdato: 13.05.2024

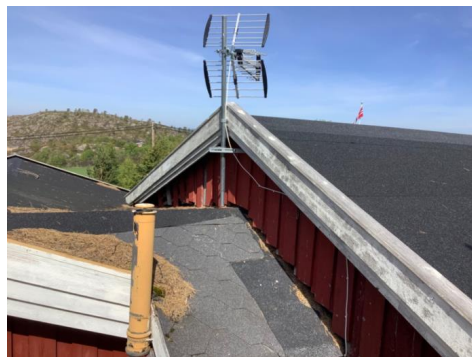
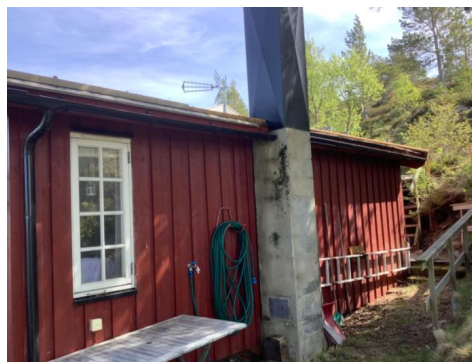
- Det er ikke tilfredsstillende bortledning av vann fra taknedløp ved grunnmur noen steder.
- Det er påvist avvik i beslagløsninger.
- Det mangler snøfangere på hele eller deler av taket, men det var ikke krav om dette på byggemeldingstidspunktet.

- Det må foretas tiltak for å lukke avviket.
- Det bør lages system for bortledning av vann fra taknedløp ved grunnmur.

Beslag må monteres ved legging av ny takteking.

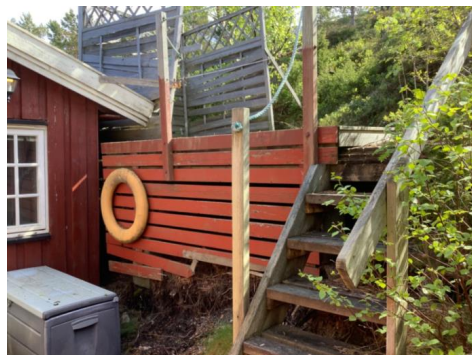
- Åpninger i rekkverk er ikke i henhold til krav i dagens forskrifter.
- Det er ikke montert rekkverk.
- Det er påvist fukt/råteskader i konstruksjonen.
- Rekkverket er for lavt i forhold til dagens krav til rekkverkshøyder.

- Råteskadede konstruksjoner må skiftes ut.
- Rekkverk må monteres for å lukke avviket.

Det må påregnes å etablere ny terrasse (øvre terrasse).

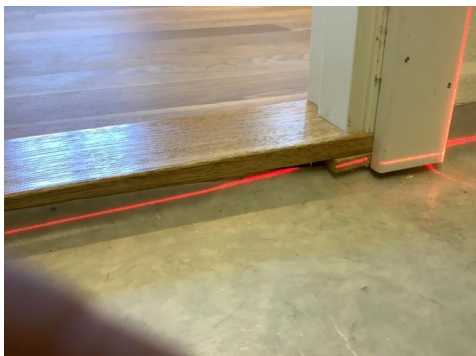
- Det er mulighet for at det kan forekomme vannlekkasje på våtrommet hvor vann ikke vil gå til sluk.
- Det er påvist at høydeforskjell fra topp slukrist til gulv/synlig topp membran ved dørterskel er mindre enn 25 mm.
- Det er påvist avvik i fallforhold til sluk i forhold til krav i forskrift på byggetidspunktet.
- Det er påvist avvik i fuger.

Det er avvik i vinylbelegg under dørstokk.

- Det må gjøres tiltak for å lukke avviket.
- Det forutsettes videre bruk av dusjkabinett (slik det gjøres i dag).

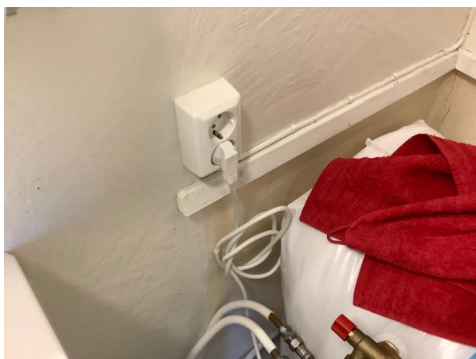
- Det er ikke påvist tilfredsstillende el-tilkobling av varmtvannstank iht. gjeldende forskrift.

- Det bør etableres tilfredsstillende el-tilkobling etter gjeldende forskrift.
