SKODA OCTAVIA FORHJULSDRIFT

TESTDATO: 19.02.2025

# Albjerk Bil

## OPPSUMMERT STATUS PÅ KJØRETØY

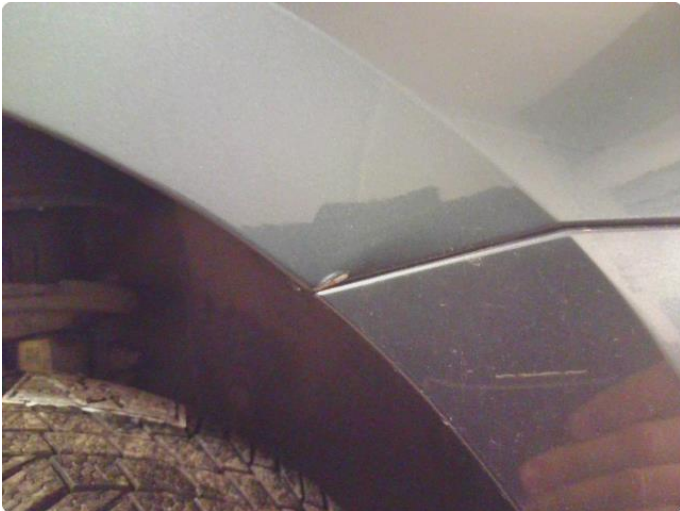
| Punkt | Beskrivelse | Plassering |
|---|---|---|
| 1.1 Skjermer | bulk med lakkskade | høyre foran |

1.1 Bulk med lakkskade

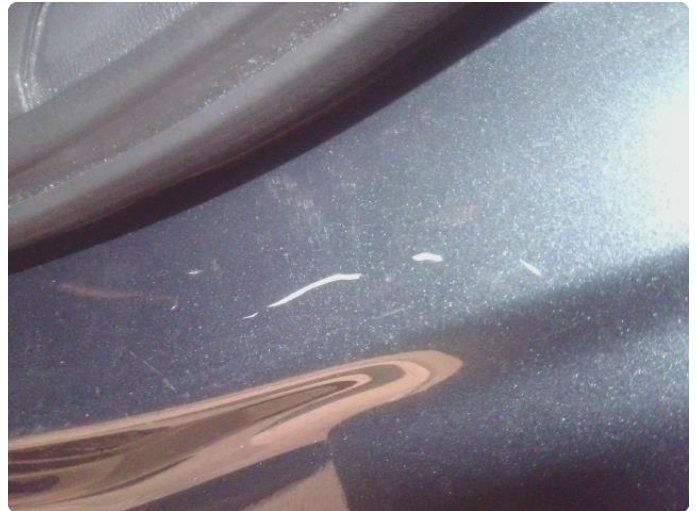
| Punkt | Beskrivelse | Plassering |
|---|---|---|
| 1.2 Døråpning | ripe(r) | venstre bak |

1.2 Ripe(r)

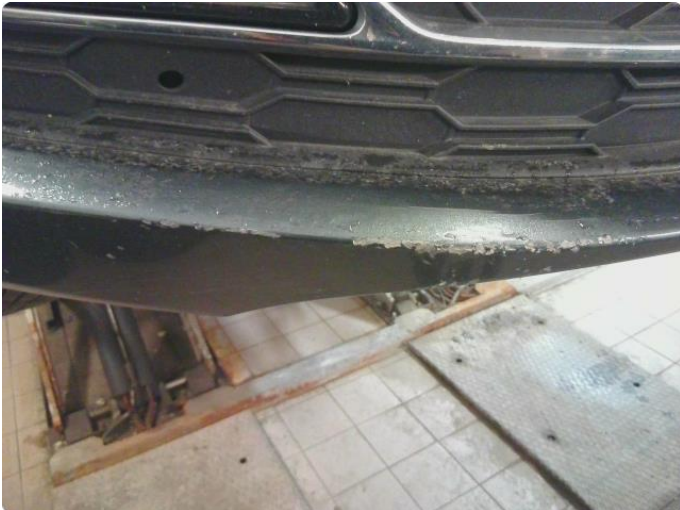
| Punkt | Beskrivelse | Plassering |
|---|---|---|
| 1.3 Støtfanger | ripe(r) ned til grunning | høyre foran |

1.3 Ripe(r) ned til grunning

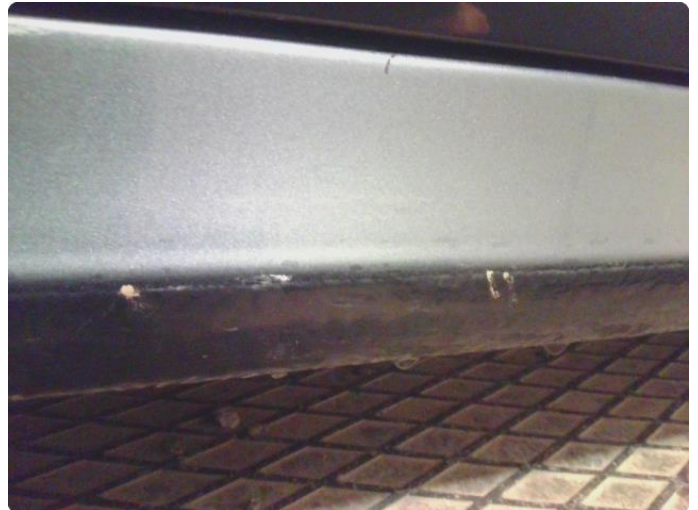
| Punkt | Beskrivelse | Plassering |
|---|---|---|
| 1.4 Kanal | ripe(r) ned til grunning | høyre |

1.4 Ripe(r) ned til grunning

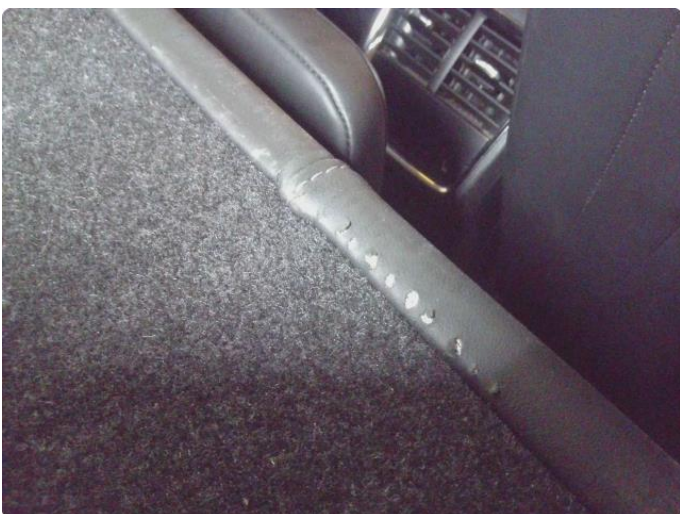
| Punkt | Beskrivelse | Plassering |
|---|---|---|
| 2.1 Seter | Noen små merker på seterygg | bak |

2.1 Noen små merker på seterygg
