## DS11461 -

Km.stand	47 166	Bruktimportert	Nei	Reg.reim skiftet, dato	
Ant. nøkler	2	Antirustgaranti	Ja	Reg.reim skiftet, km	0
Drivstoff	Heftelser		Nei	Siste service, dato	23.01.2025
Farge	Koll.puter utkoblet		Nei	Siste service, km	47 165
Egenvekt	Medfølger sommerdekk		Nei	PKK utført	
Effekt	Medfølger vinterdekk		Ja	Servicehefte/servicer fulgt	Ja
Chassisnr.	Tilhengerfeste		Nei	Vognmappe m/instruksjonsbok	Ja
Første reg.	Er prøvekjørt		Nei	Utskrift dato	21.02.2025

## GENERELL BESKRIVELSE

Generelt ikke mye å anmerke, normal bruks slitasje ift alder

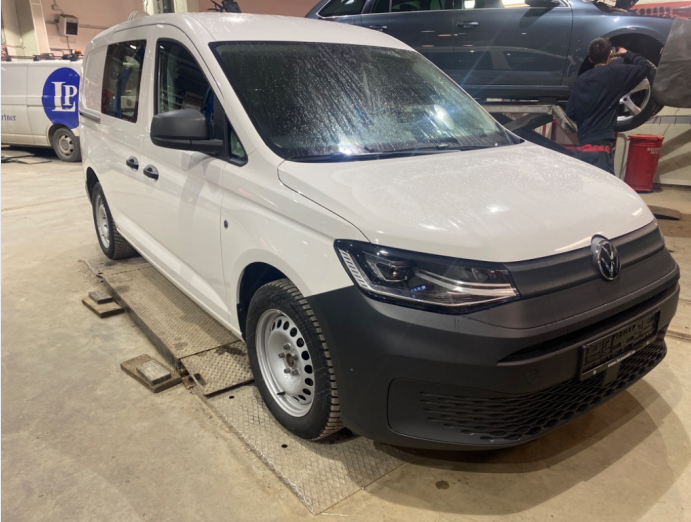
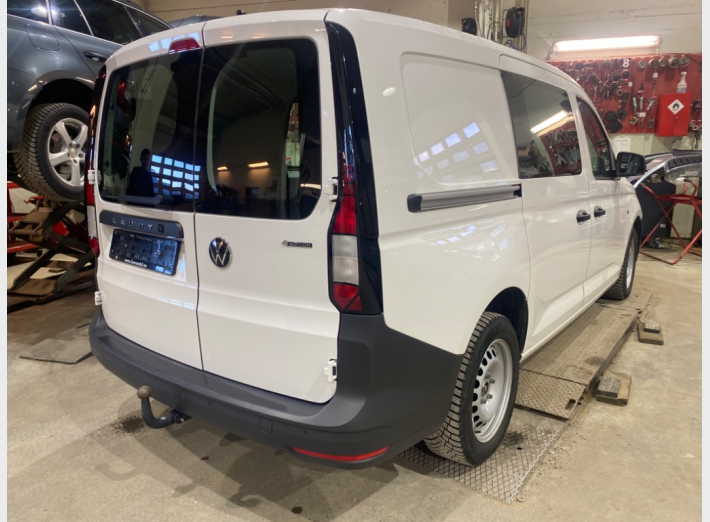
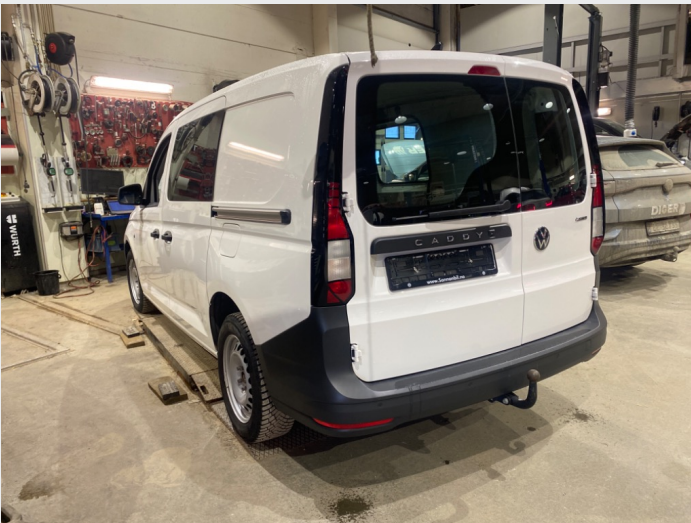
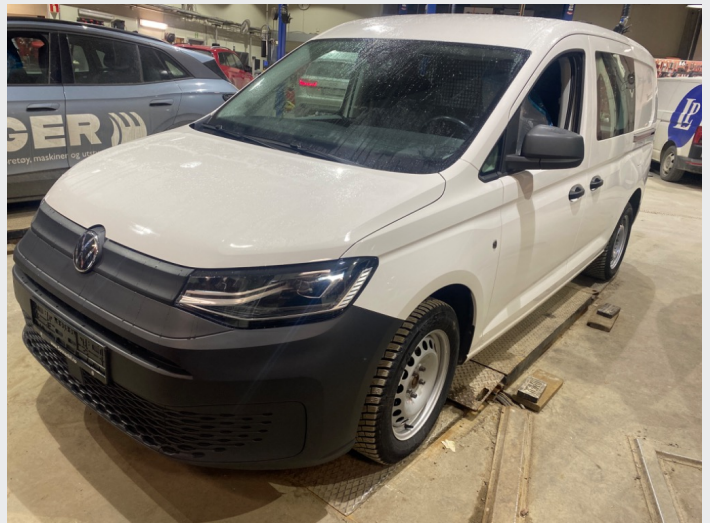
2.1 Oversiktsbilder av bilen
