# Tilstandsrapport

Enebolig

Nyseterjordet 35, 2670 OTTA

Befaringsdato: 07.11.2024

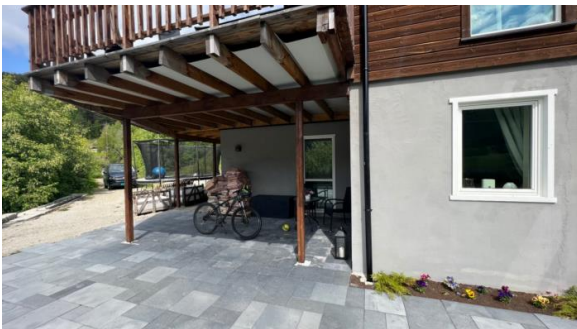
### Vurdering av avvik:

- Rekkverkshøyde må endres for å tilfredsstille krav på byggemeldingstidspunktet.

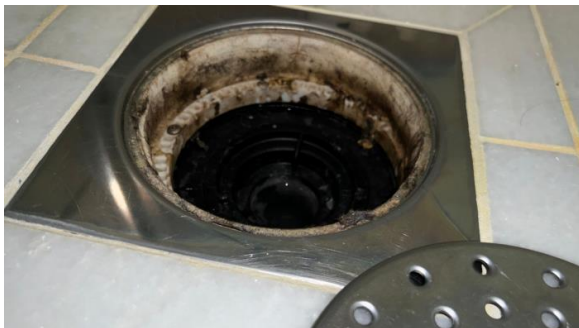
### Vurdering av avvik:

- Det er påvist at høydeforskjell fra topp slukrist til gulv/synlig topp membran ved dørterskel er mindre enn 25 mm.
- Det er påvist avvik i fallforhold til sluk i forhold til krav i forskrift på byggetidspunktet.

Det må etableres lekkasjedetektor med vannstoppventil ved dørstokk.

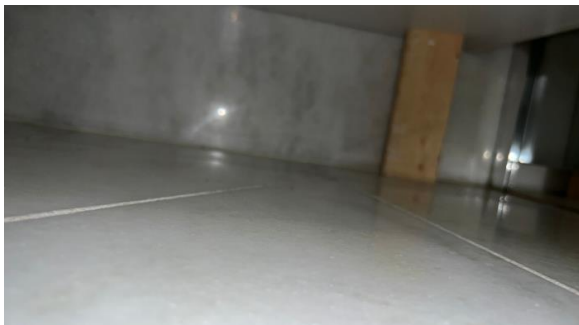
## UNDERETASJE > BAD

### TG 2 Sanitærutstyr og innredning

- Det er avvik:

Avvik bør utbedres.

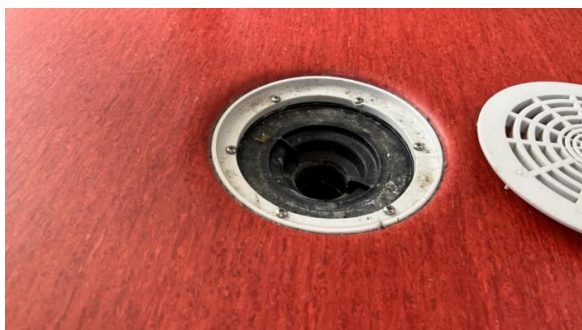
## Vurdering av avvik:

- Det er påvist mangelfull/feil utførelse rundt rørgjennomføringer e.l. som gir fare for fukt i konstruksjonen i våtsone.
- Rommet er et våtrom hvor det ved etablering var krav om "uavhengig kontroll", men det foreligger ingen dokumentasjon på at det er utført "uavhengig kontroll".

- Det må foretas lokale tiltak for å utbedre utettheter på våtrommet.

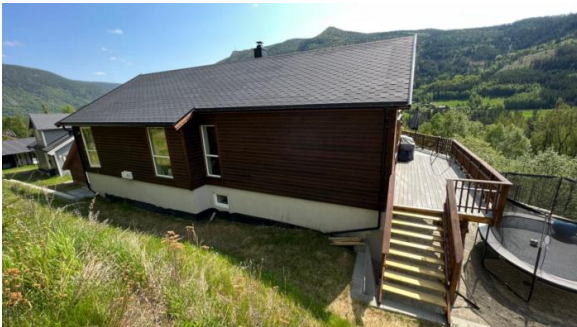
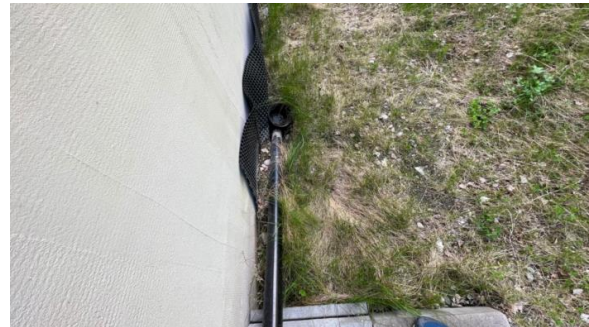
- Det er avvik:

Deler av utvendig tetting/fuktsikring av grunnmuren er avsluttet under utvendig terreng.

Avvik må utbedres.

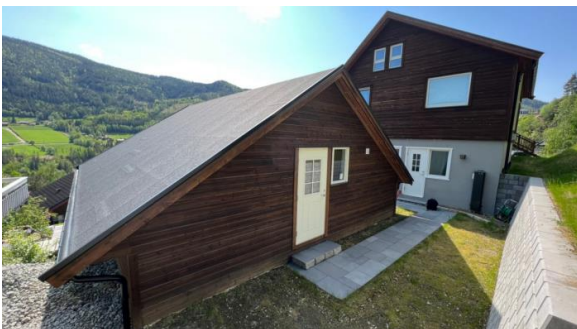
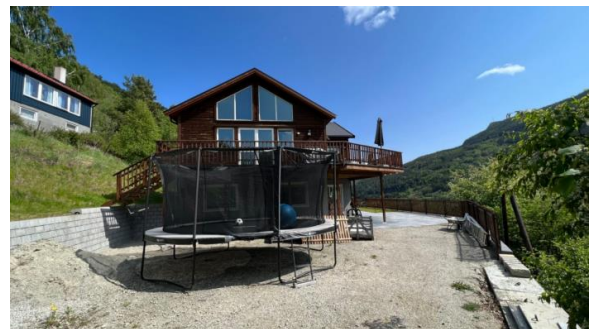
### Vurdering av avvik:

- Rekkverk/annen sikring på forstøtningsmur må settes opp/utbedres.

**Kostnadsestimat: 10 000 - 50 000**
