**MAZDA CX-3 150 HK AUTOMAT 4X4**
**TESTDATO: 28.04.2025**
**KODE: 1699330**

**DP90325**

NBF Tilstandsrapport er utarbeidet av Norges Bilbransjeforbund og Forbrukerrådet.

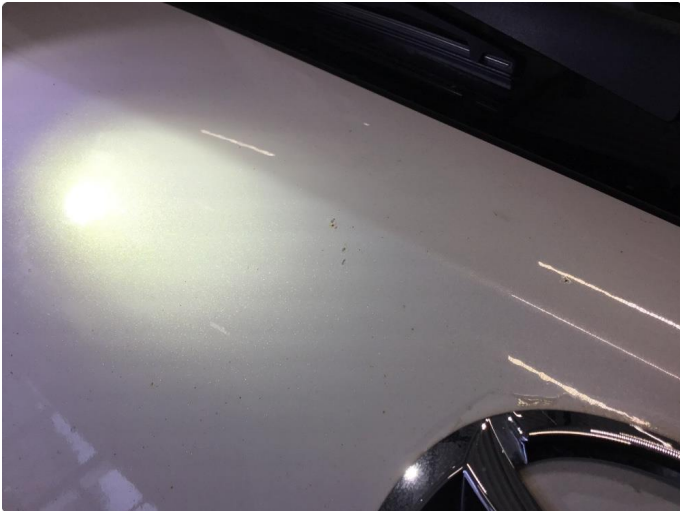
| Punkt | | Beskrivelse | Plassering |
|---|---|---|---|
| 1.1 | Bakluke | rust/korrosjon | |

1.1 Rust/korrosjon

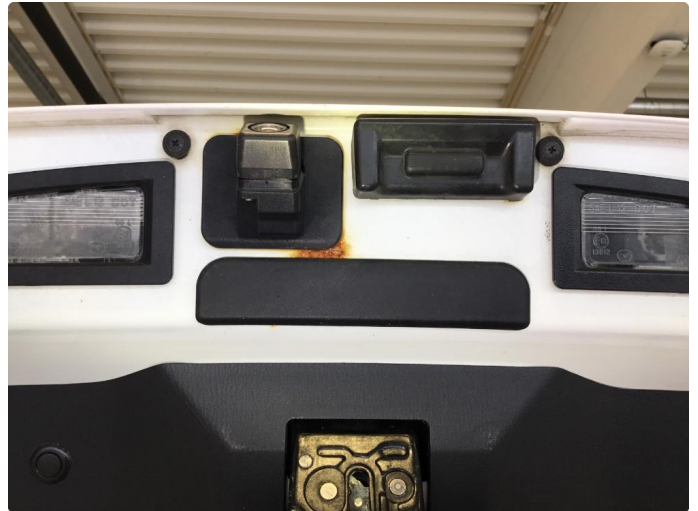
1.1 Rust/korrosjon

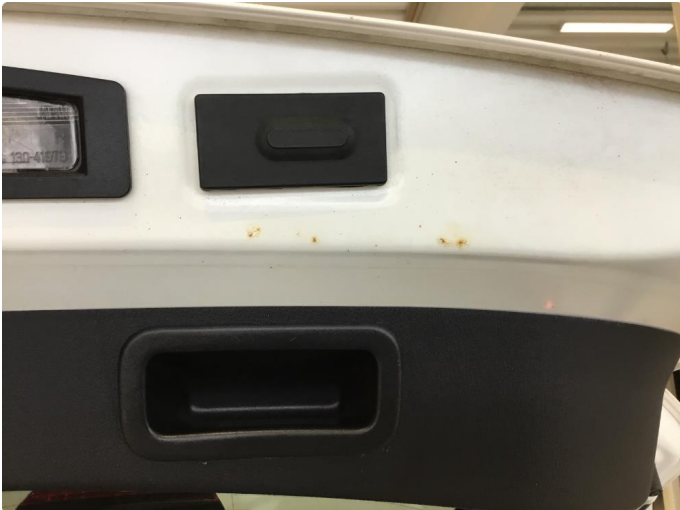
1.1 Rust/korrosjon

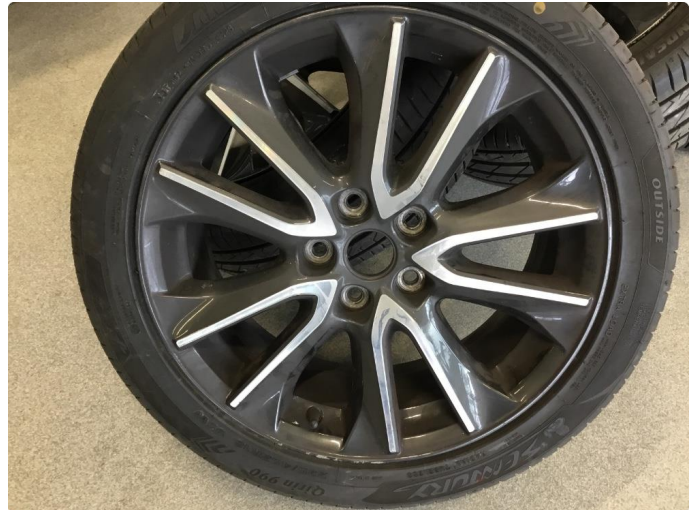
| Punkt | | Beskrivelse | Plassering |
|---|---|---|---|
| 1.2 | Dekk/Felger | skade på felg | |

1.2 Skade på felg

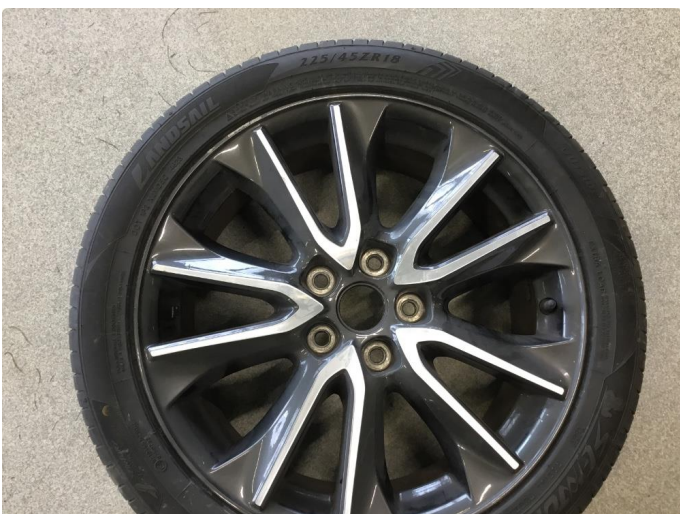
1.2 Skade på felg

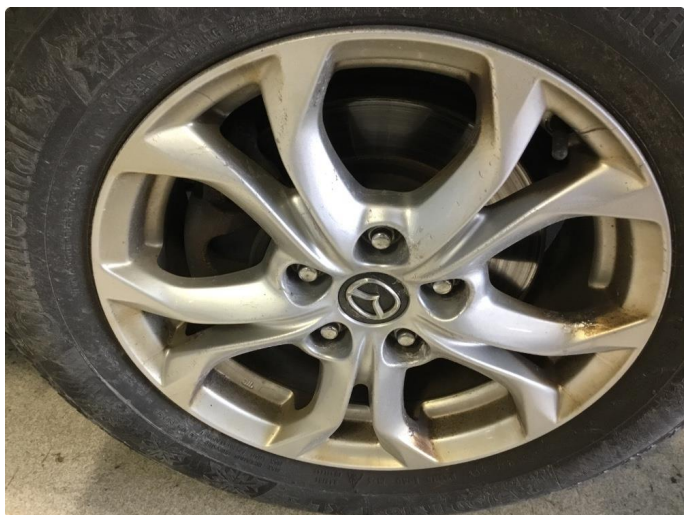
1.2 Skade på felg

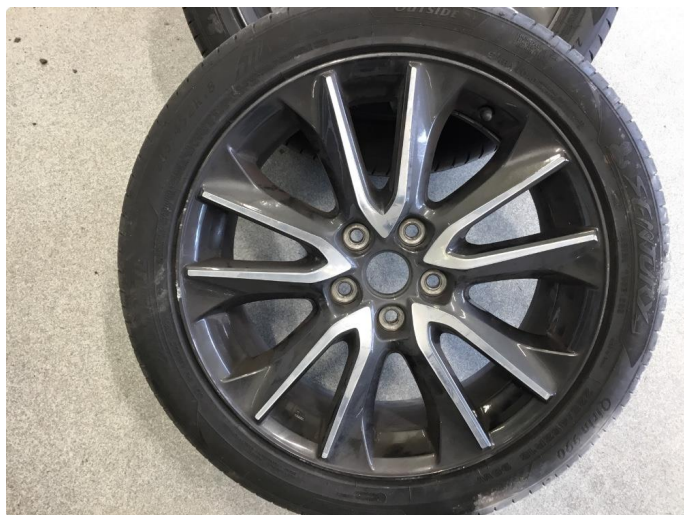
1.2 Skade på felg

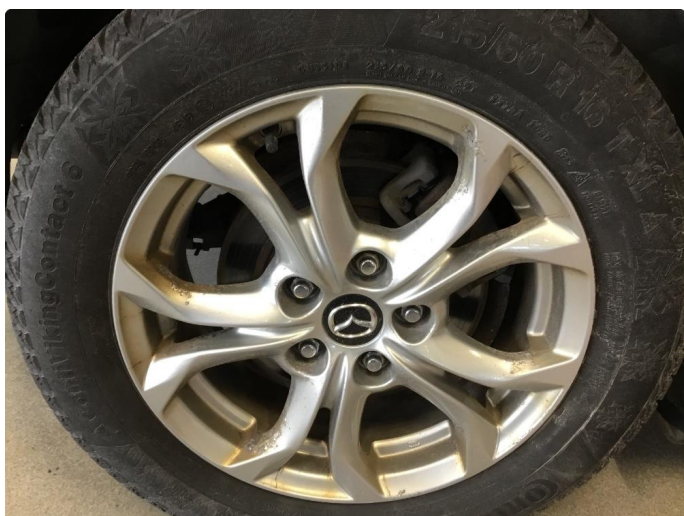
1.2 Skade på felg

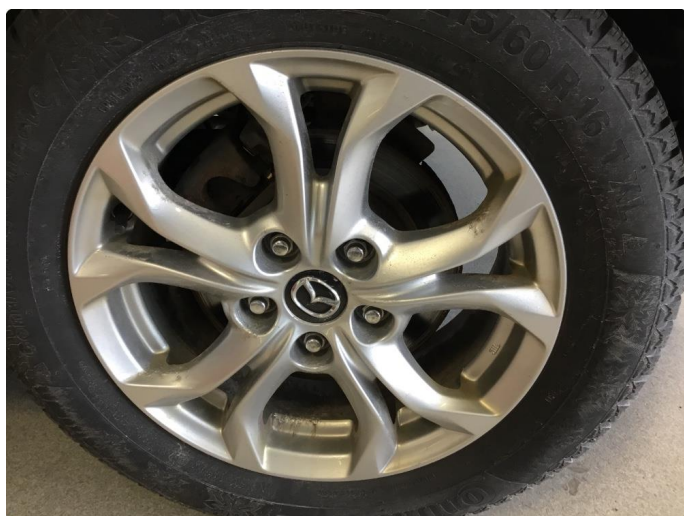
1.2 Skade på felg

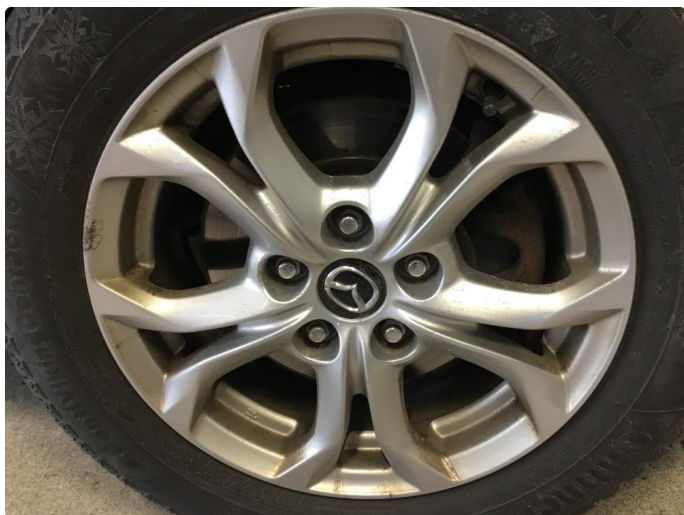
1.2 Skade på felg

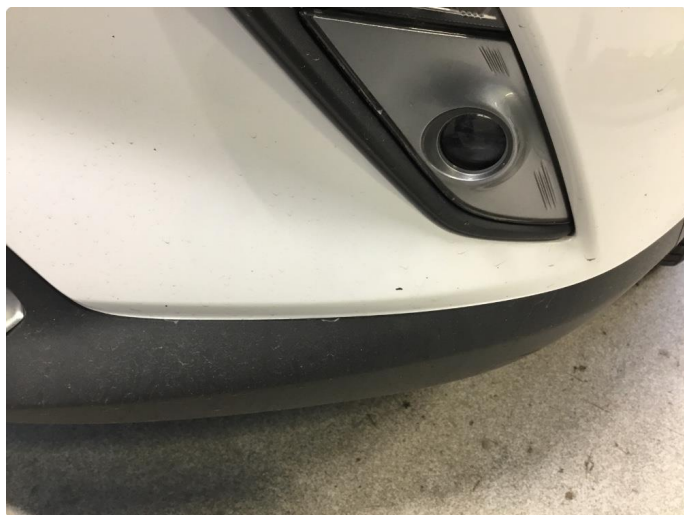
| Punkt | | Beskrivelse | Plassering |
|---|---|---|---|
| 1.3 | Støtfanger | ripe(r) | foran |

1.3 Ripe(r)
