KIA E-SOUL FORHJULSDRIFT

TESTDATO: 06.03.2025

EB79975

NBF Tilstandsrapport er utarbeidet av Norges Bilbransjeforbund og Forbrukerrådet.

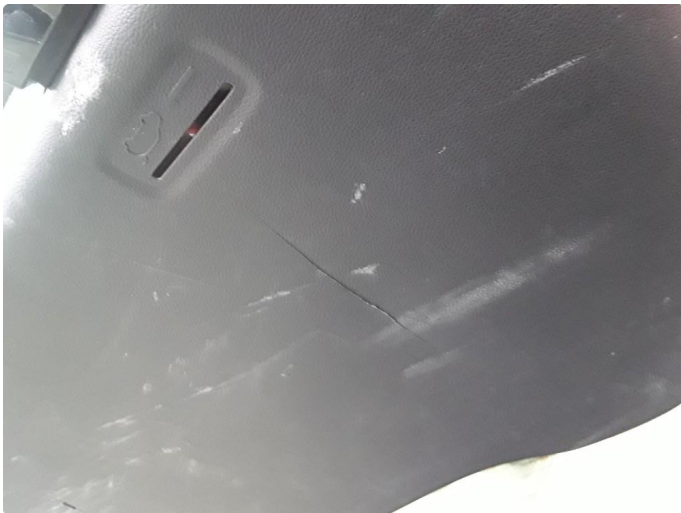
| Punkt | | Beskrivelse | Plassering |
|---|---|---|---|
| 1.2 | Bakluke | Noe skadet deksel på bakluke. | |

1.2 Noe skadet deksel på bakluke.

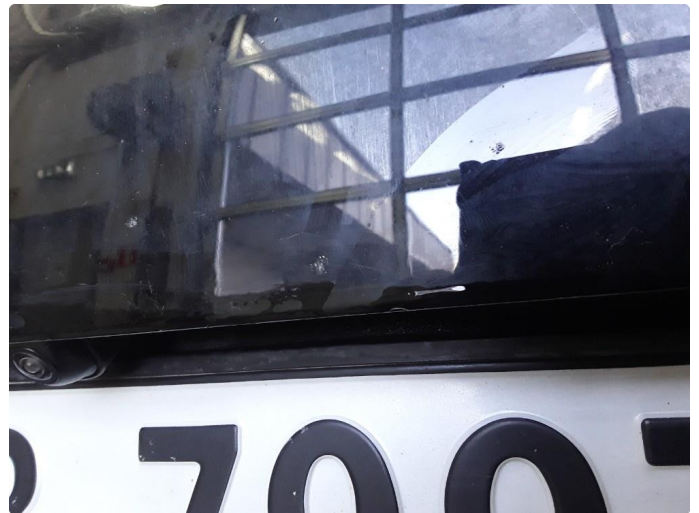
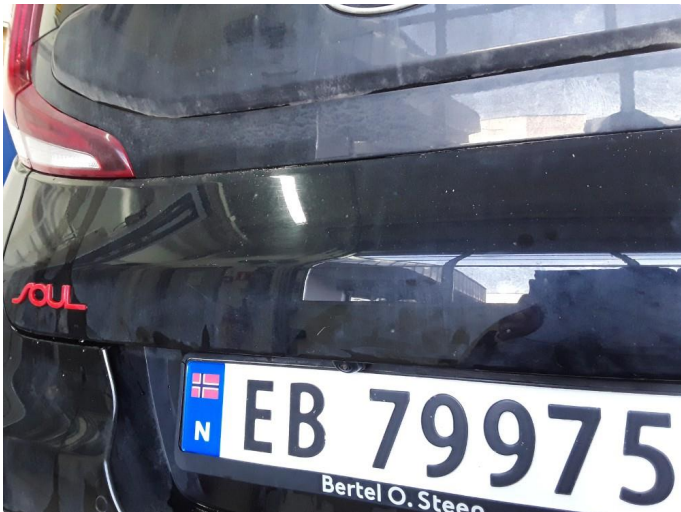
| Punkt | | Beskrivelse | Plassering |
|---|---|---|---|
| 1.3 | Bakluke | Steinsprut med korrosjon. | |

1.3 Steinsprut med korrosjon.

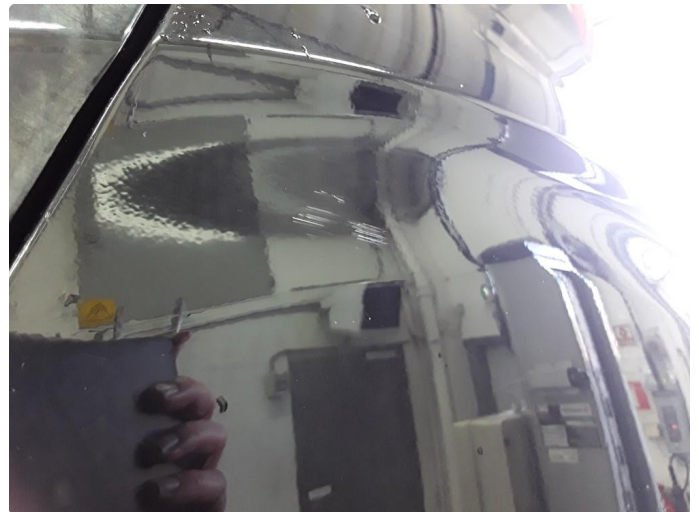
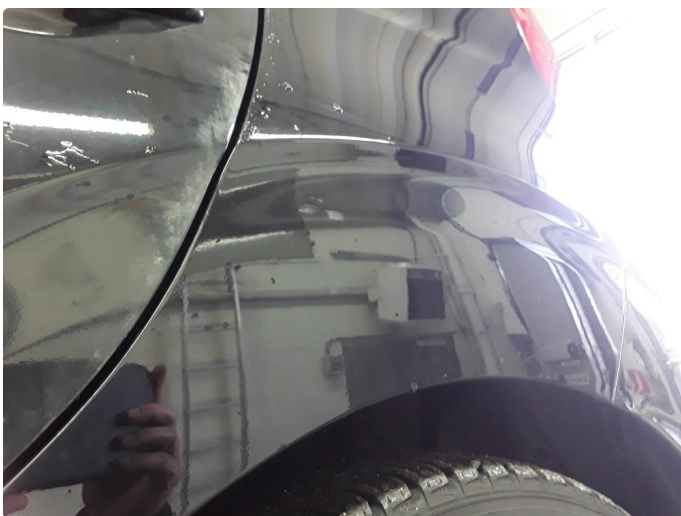
| Punkt | | Beskrivelse | Plassering |
|---|---|---|---|
| 1.4 | Skjermer | Noe riper venstre bak. | |

1.4 Noe riper venstre bak.

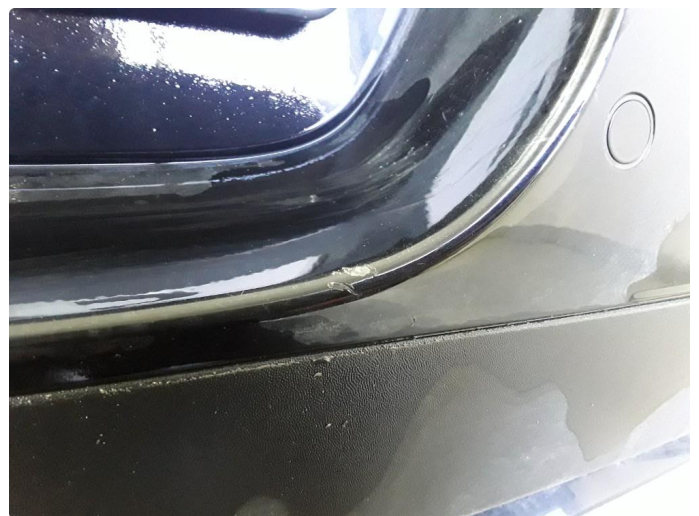
| Punkt | | Beskrivelse | Plassering |
|---|---|---|---|
| 1.5 | Støtfanger | Noen sår og riper bak. | |

1.5 Noen sår og riper bak.
