# NAF Bruktbiltest

**Testdato**  
24.03.2025

<b>Bilmerke</b>	Tesla	<b>Motorstørrelse</b>	cm <sup>3</sup>
<b>Modell</b>	Model 3	<b>Motoreffekt</b>	158 kW
<b>Type</b>	003	<b>Aksler i drift</b>	2
<b>Registreringsnr.</b>	ED21305	<b>Drivstofftype</b>	Elektrisk
<b>Understellsnr.</b>	LRW3E7EK5MC329733	<b>Kjøretøygruppe</b>	101
<b>Km.stand.</b>	58691	<b>Bruktimportert</b>	Nei
<b>Farge</b>	Grå	<b>Registreringsår</b>	2021
<b>Karosseritype</b>	Sedan	<b>Registrert første gang</b>	28.09.2021
		<b>Frist for neste EU kontroll</b>	27.09.2025

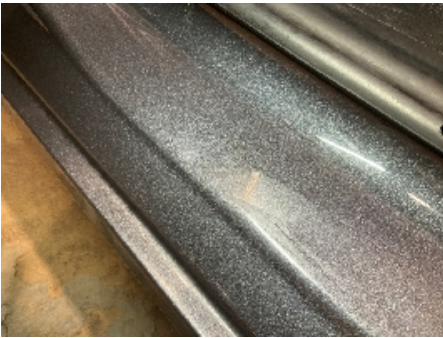
**1. Døråpning**

87.7	Utvendig speil	Innfelling av speil virker ikke:	Venstre side
97.1	Døråpning	Sår eller skade:	Venstre bakdør
98.2	Seter	Misfarget/skittent:	Venstre foran

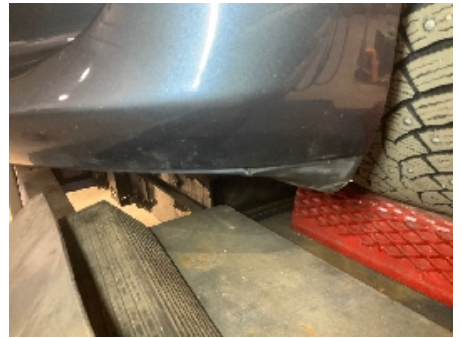
**3. Lakk / karosseri utvendig**

81.4	Frontrute	Sprekk i frontrute: <ul style="list-style-type: none"><li>• Reparasjonsmetode: Skift</li></ul>	
86.2	Lakk / karosseri utvendig	Lakkriper:	Støtfanger foran

86.3		Skadet:	Venstre sidekanal
86.5		Pyntelist løs, skadet eller mangler:	Støtfanger foran
86.11		Steinsprut/lakksår	Venstre bakdør, Venstre baksjerm, Støtfanger bak, Venstre sidekanal, Venstre fordør
