## EK46162 - 2017 Hyundai Kombi (5-dørs)

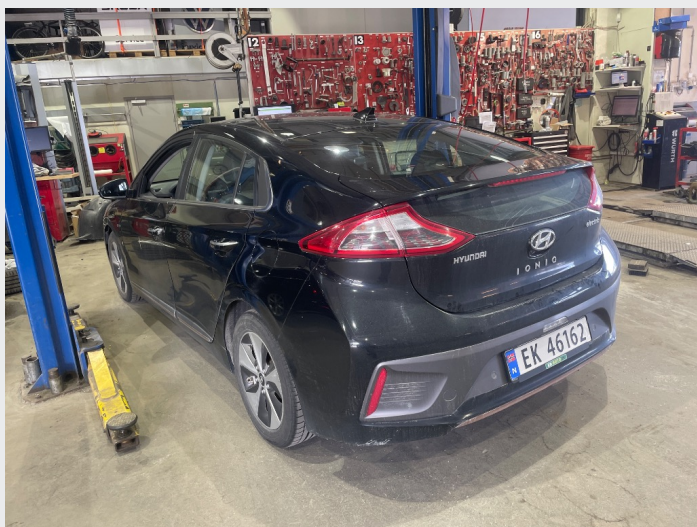
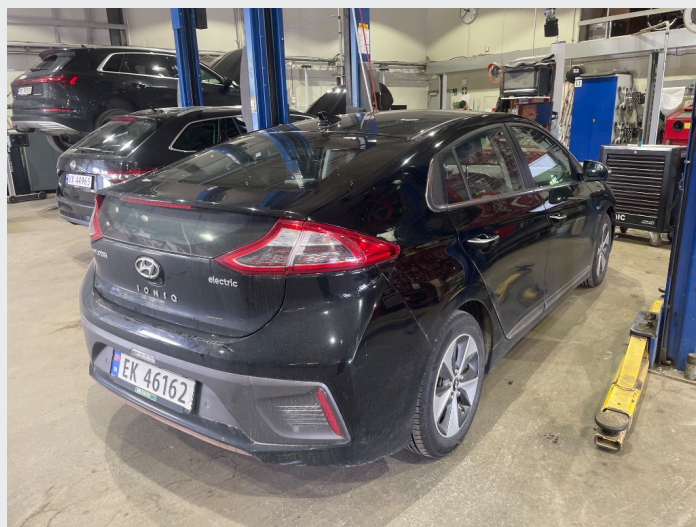
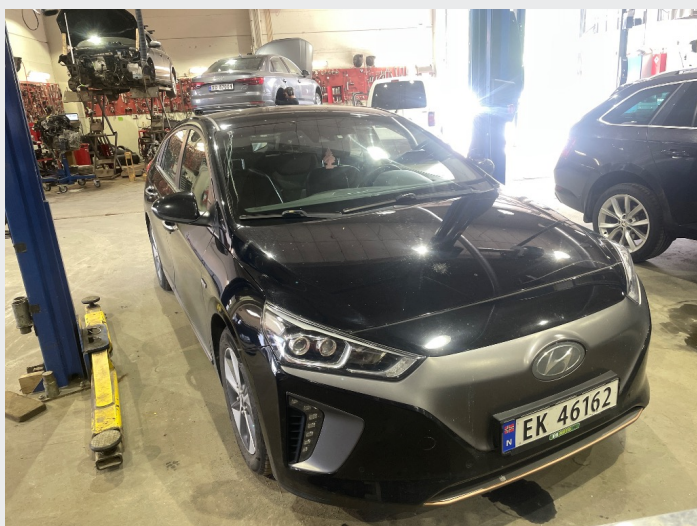
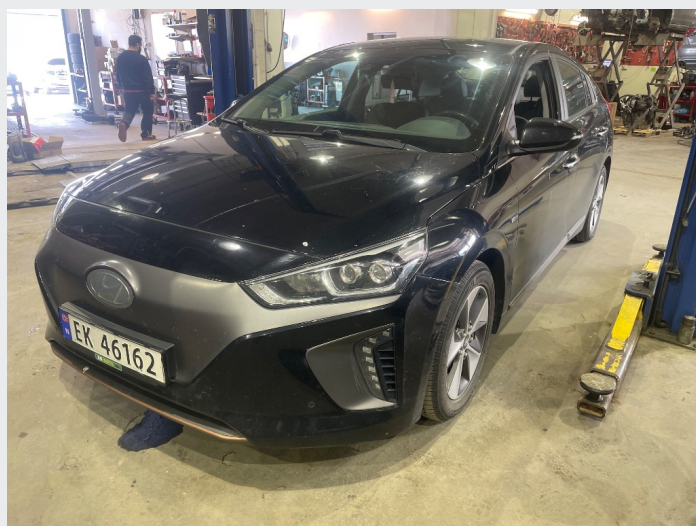
2.1 Oversikts bilder av bilen

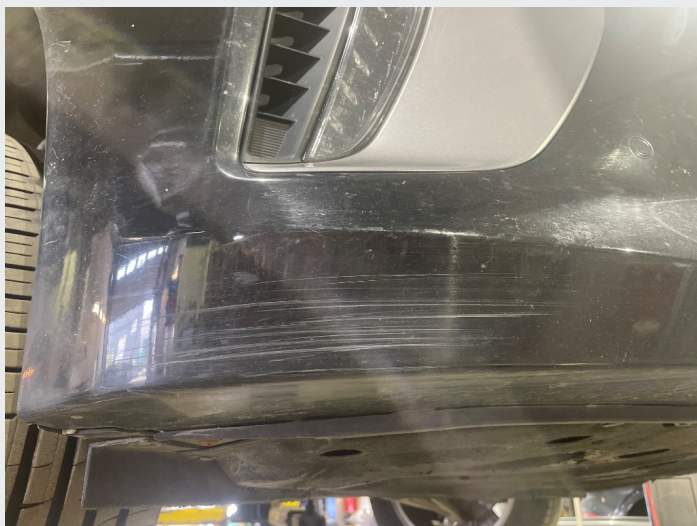
2.8 striper på frontfanger

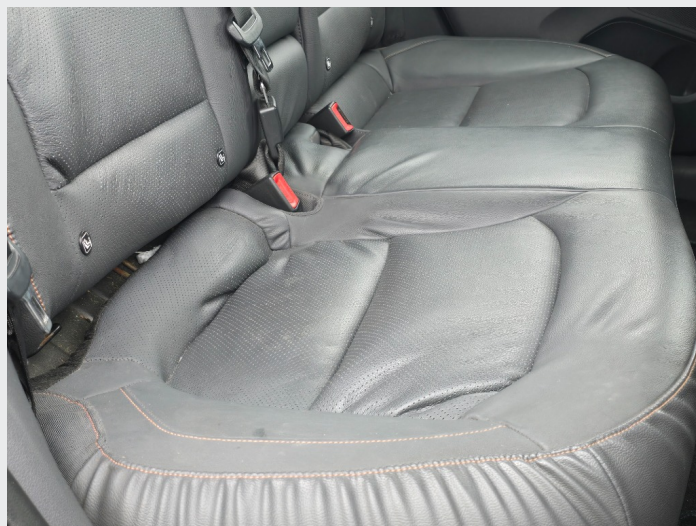
4.5 Skinnen har blitt litt hardt ytterst høyre bak

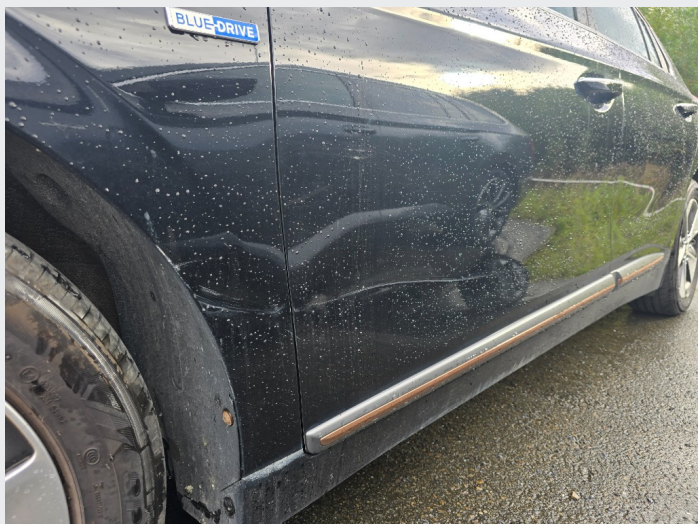
2.5 Stripe langs førerdør, blir bedre med polering
