VOLKSWAGEN TIGUAN 190 HK AUTOMAT 4X4
TESTDATO: 07.11.2024
KODE: 1560377

VH89018	125 195 KM	08.06.2017 Førstegang registrert	Diesel
----------------	-------------------	--	---------------

NBF Tilstandsrapport er utarbeidet av Norges Bilbransjeforbund og Forbrukerrådet.

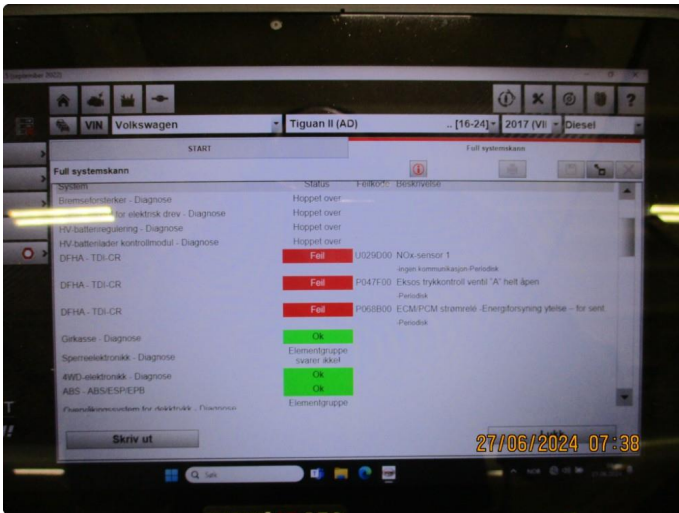
1.1 Noen feilkoder. Permanent feil på luftsensor*. Sjekket ut ok ved siste service ifølge selger.

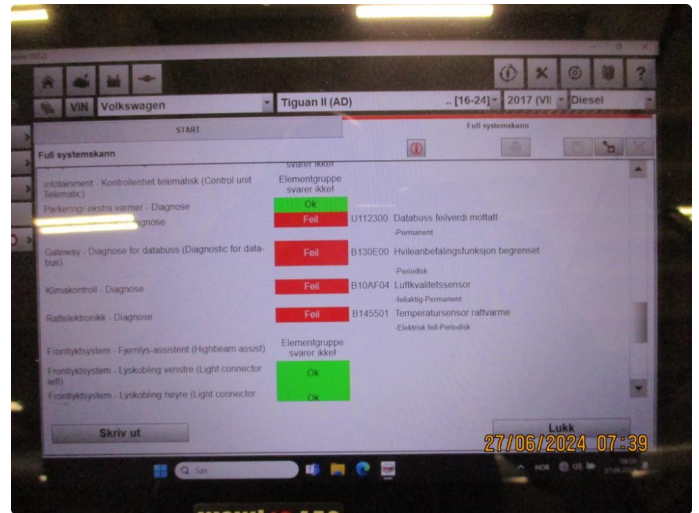
1.1 Noen feilkoder. Permanent feil på luftsensor*. Sjekket ut ok ved siste service ifølge selger.

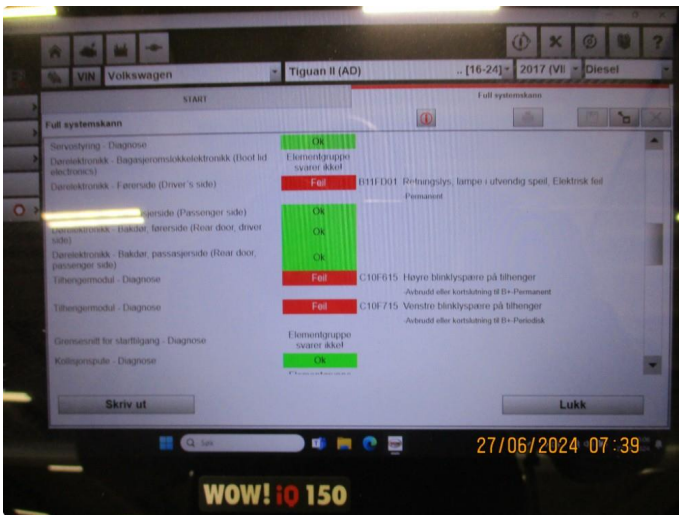
1.1 Noen feilkoder. Permanent feil på luftsensor*. Sjekket ut ok ved siste service ifølge selger.

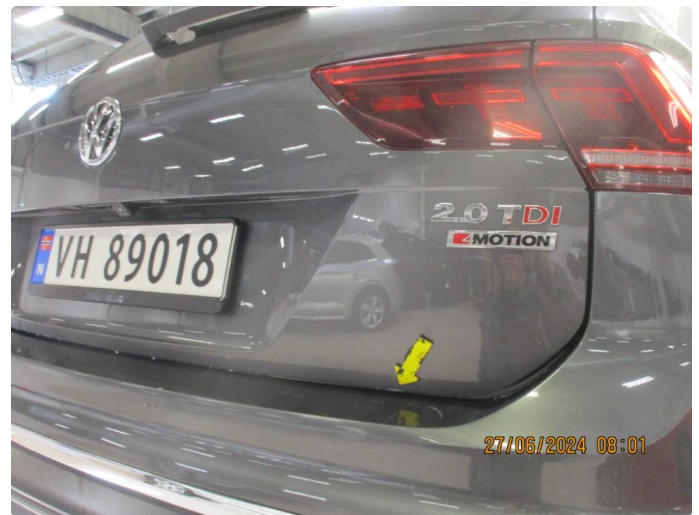
2.2 Rust/korrosjon nedre del bakluke

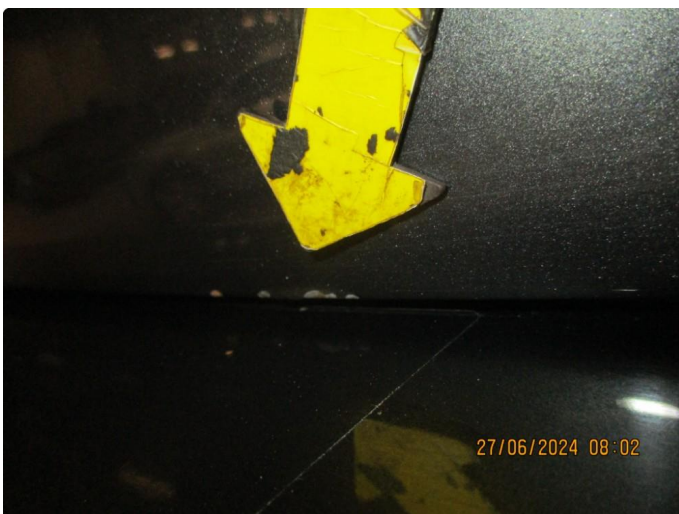
2.2 Rust/korrosjon nedre del bakluke

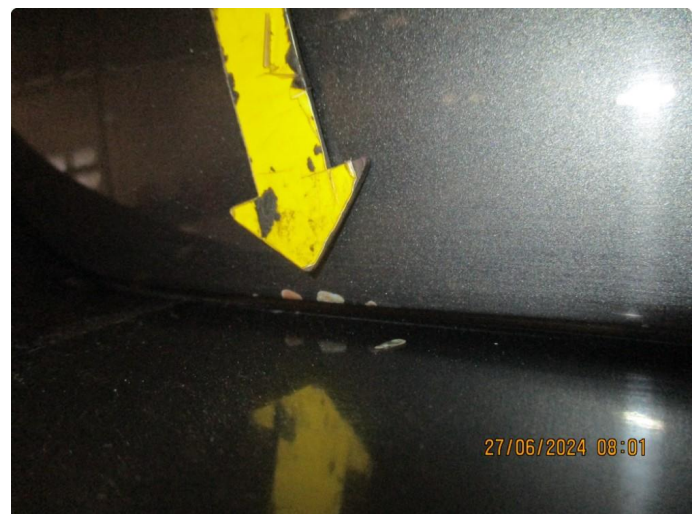
2.2 Rust/korrosjon nedre del bakluke

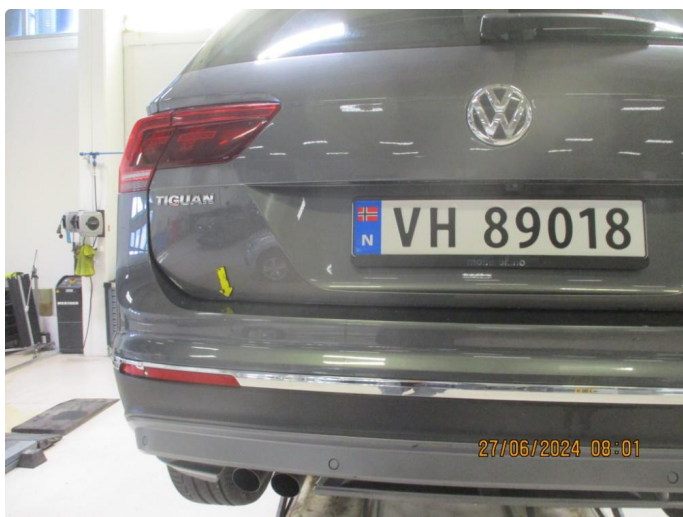
2.2 Rust/korrosjon nedre del bakluke

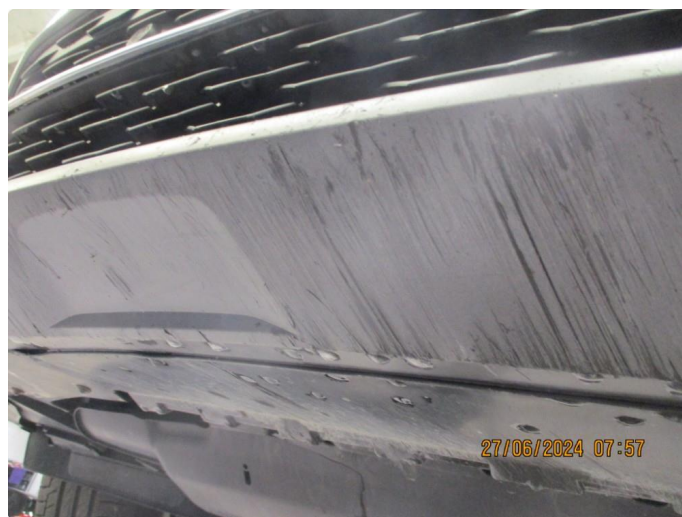
2.5 En del riper undersiden fanger foran + fanger bak.

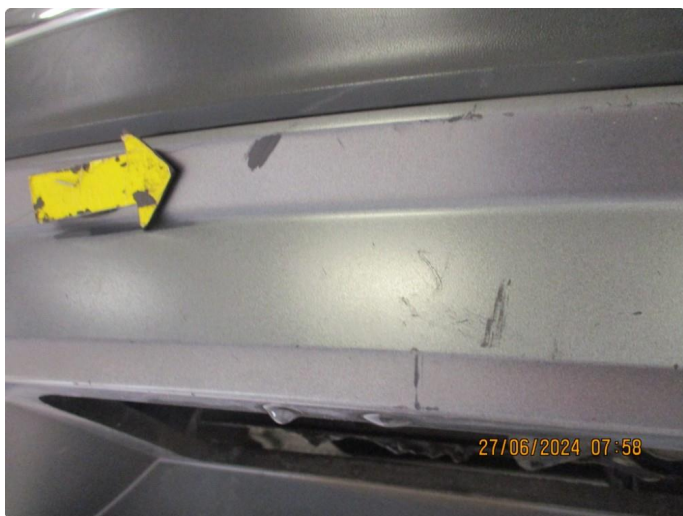
2.5 En del riper undersiden fanger foran + fanger bak.

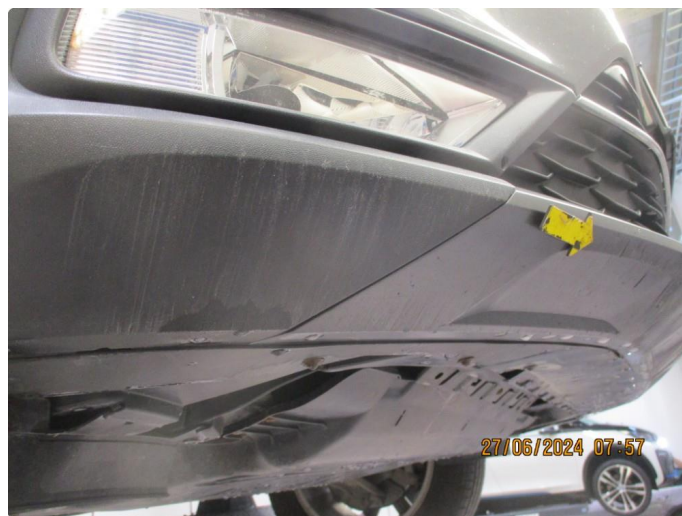
2.5 En del riper undersiden fanger foran + fanger bak.

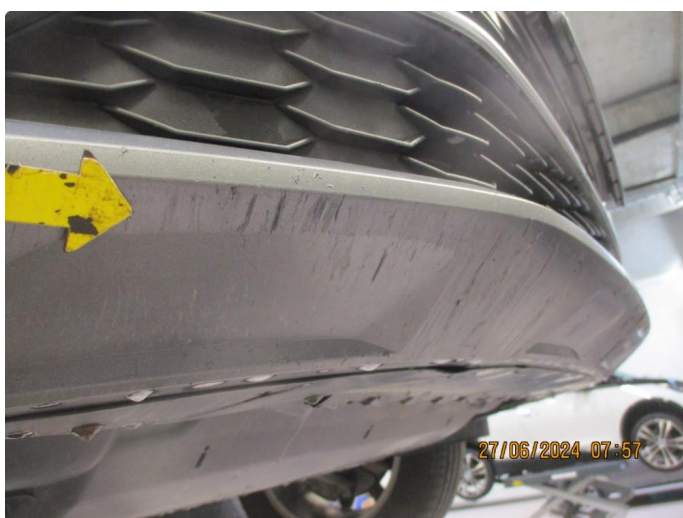
2.5 En del riper undersiden fanger foran + fanger bak.

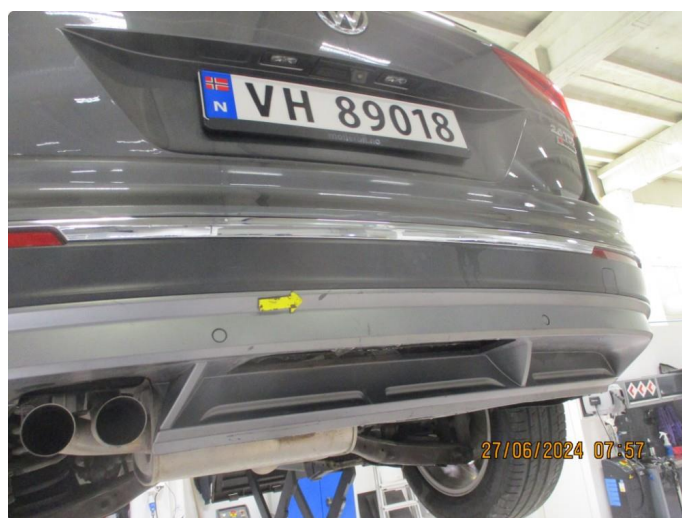
2.5 En del riper undersiden fanger foran + fanger bak.

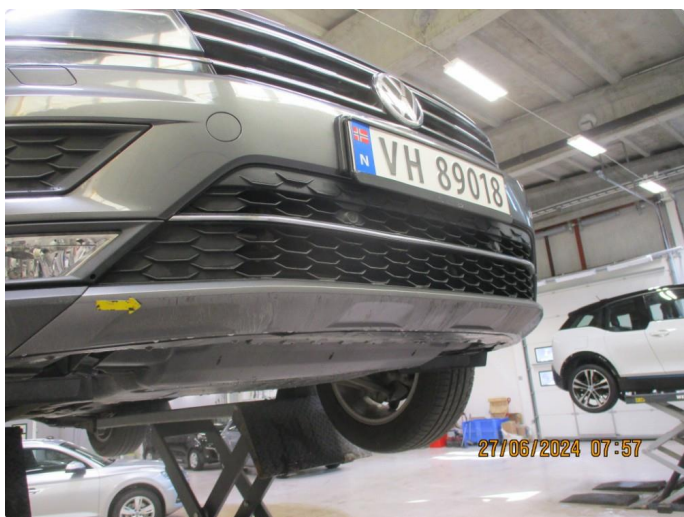
2.5 En del riper undersiden fanger foran + fanger bak.

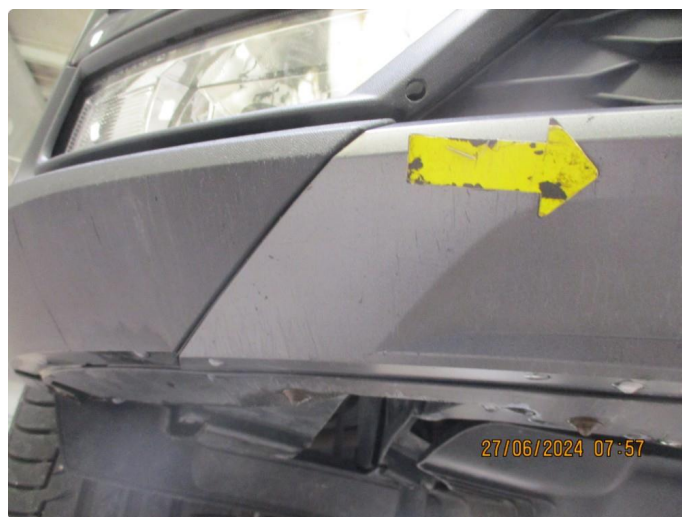
2.5 En del riper undersiden fanger foran + fanger bak.

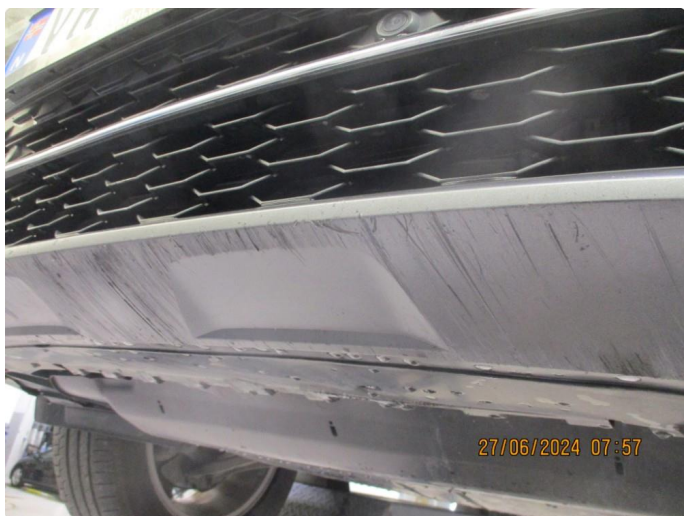
2.5 En del riper undersiden fanger foran + fanger bak.

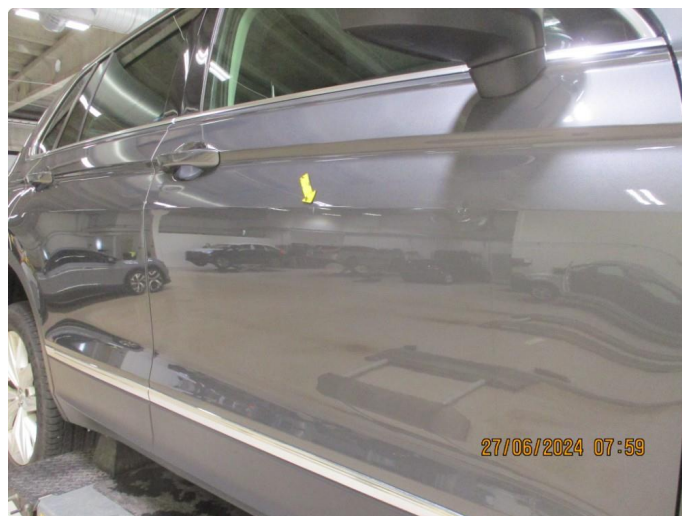
2.6 Flere p-bulker rundt om. H.fordør + H.bakdør + H.forskjerm + v.fordør + v.bakskjerm.

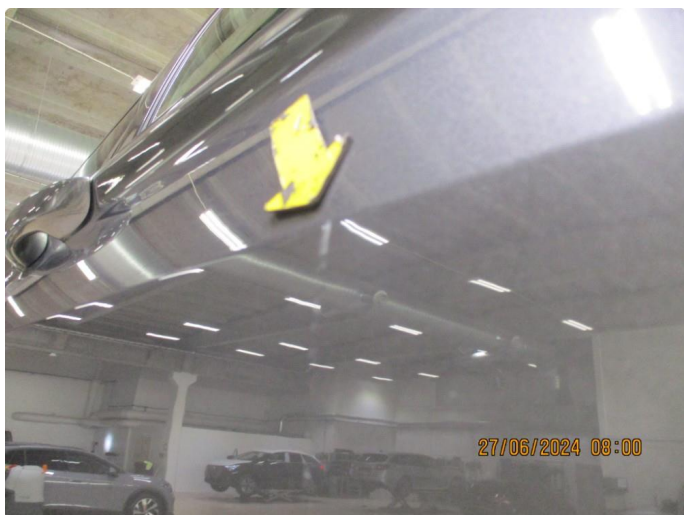
2.6 Flere p-bulker rundt om. H.fordør + H.bakdør + H.forskjerm + v.fordør + v.bakskjerm.

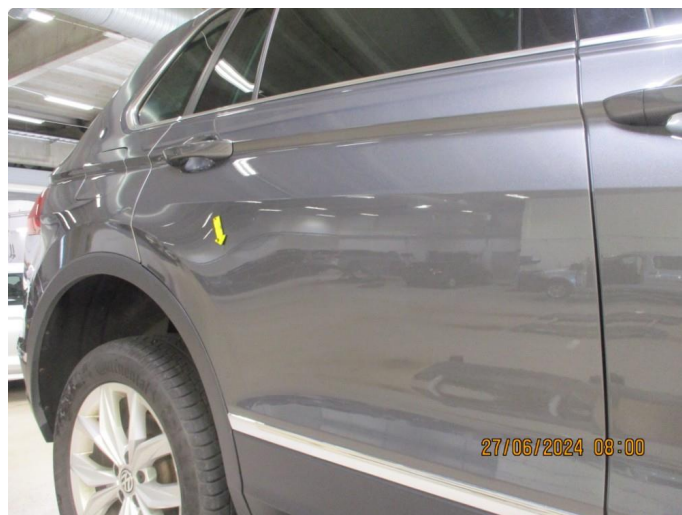
2.6 Flere p-bulker rundt om. H.fordør + H.bakdør + H.forskjerm + v.fordør + v.bakskjerm.

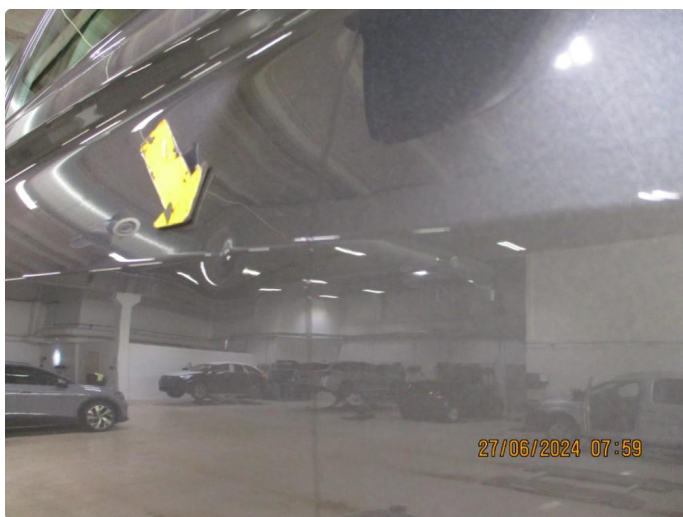
2.6 Flere p-bulker rundt om. H.fordør + H.bakdør + H.forskjerm + v.fordør + v.bakskjerm.

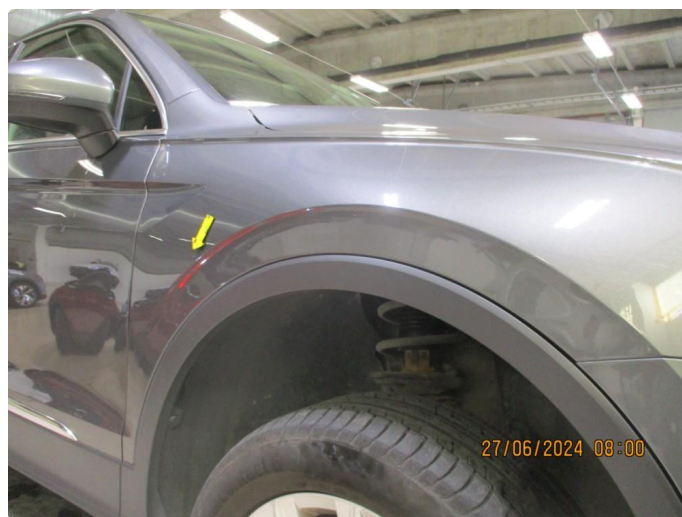
2.6 Flere p-bulker rundt om. H.fordør + H.bakdør + H.forskjerm + v.fordør + v.bakskjerm.

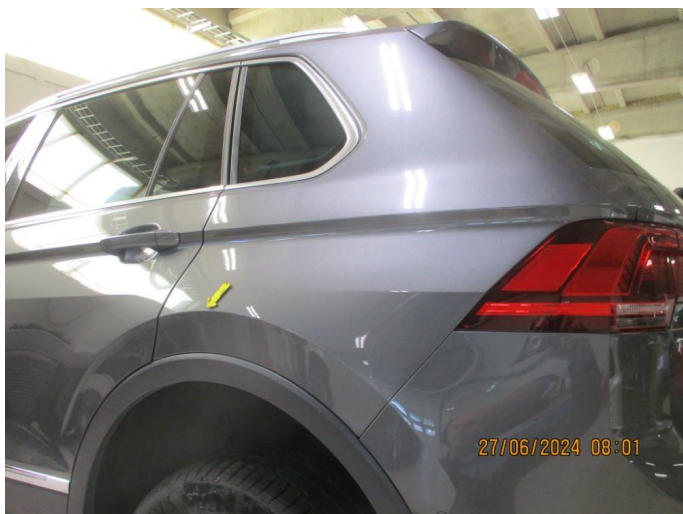
2.6 Flere p-bulker rundt om. H.fordør + H.bakdør + H.forskjerm + v.fordør + v.bakskjerm.

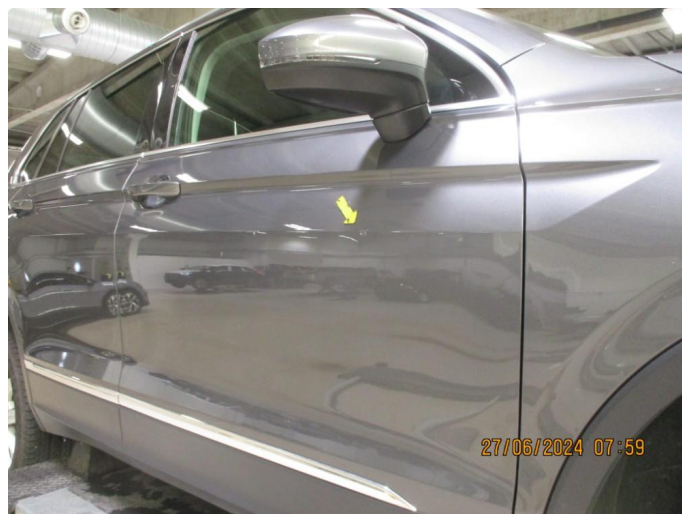
2.6 Flere p-bulker rundt om. H.fordør + H.bakdør + H.forskjerm + v.fordør + v.bakskjerm.

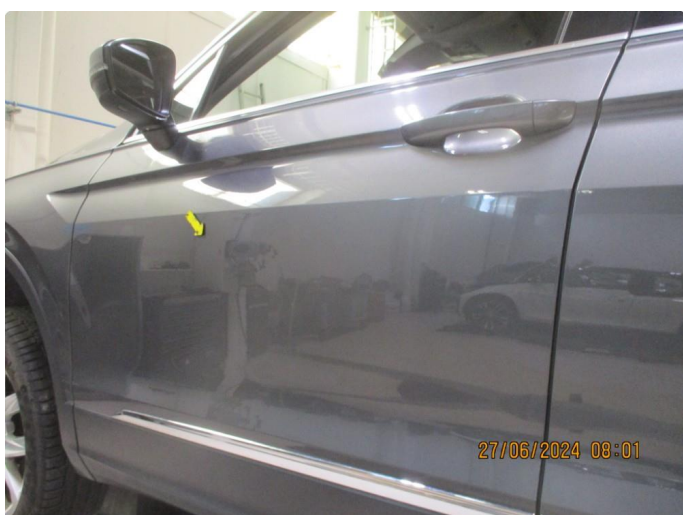
2.6 Flere p-bulker rundt om. H.fordør + H.bakdør + H.forskjerm + v.fordør + v.bakskjerm.
