# Tilstandsrapport

Boligbygg med flere boenheter

Hemnesveien 218, 1970 HEMNES

Befaringsdato: 07.08.2025

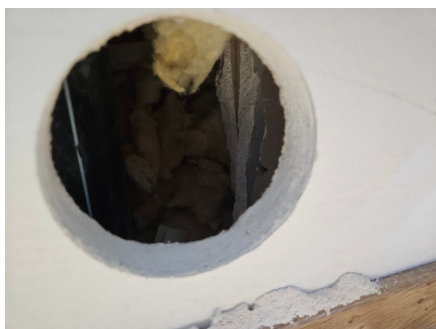
Hulltaking er foretatt uten å påvise unormale forhold.

Det ble med egnet instrument målt relativ luftfuktighet i lukket veggkonstruksjon fra bod mot dusjsone, 40% ved 22 grader.

Måleresultatet vurderes å være tilfredsstillende.

Visuell kontroll.

Måling av relativ luftfuktighet i lukket veggkonstruksjon mellom bod og dusjsone.
