SUZUKI VITARA 120 HK AUTOMAT 4X4

TESTDATO: 30.07.2025

NBF Tilstandsrapport er utarbeidet av Norges Bilbransjeforbund og Forbrukerrådet.

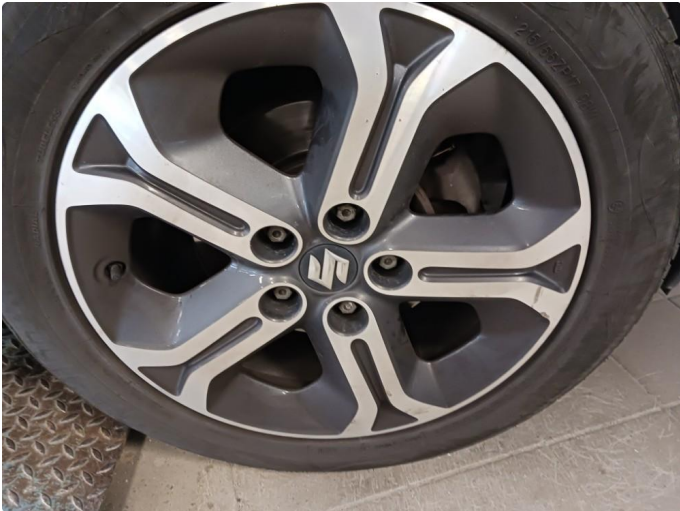
| Punkt | Beskrivelse | Plassering |
|---|---|---|
| 1.1 Dekk/Felger | Merke i 2 sommerfelger | høyre foran - høyre bak |

1.1 Merke i 2 sommerfelger
