KIA SPORTAGE 136 HK MANUELL 4X4
TESTDATO: 04.03.2025
KODE: 1656433

HF24465	341 000 KM	03.11.2008 Førstegang registrert	Diesel
----------------	-------------------	--	---------------

NBF Tilstandsrapport er utarbeidet av Norges Bilbransjeforbund og Forbrukerrådet.

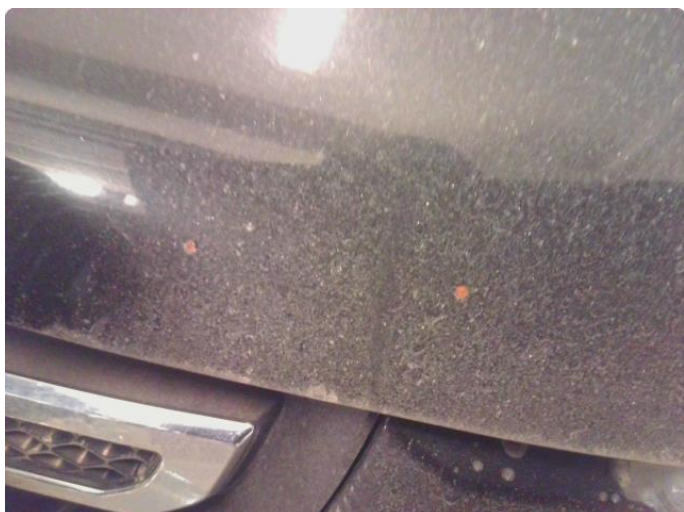
1.2 Noe steinsprut med rust

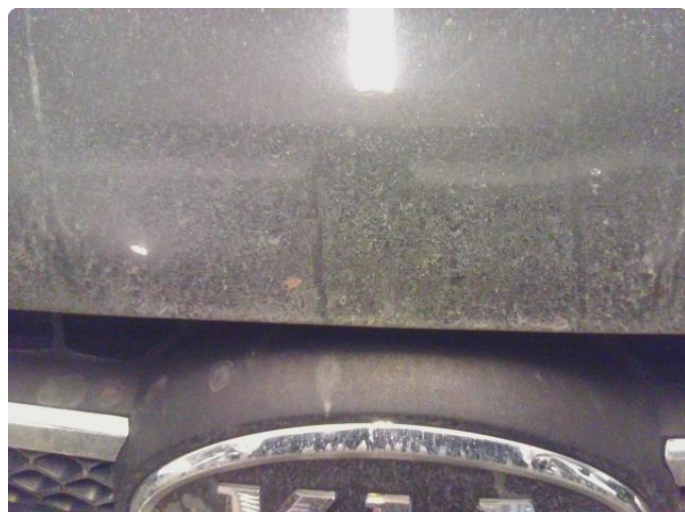
1.2 Noe steinsprut med rust

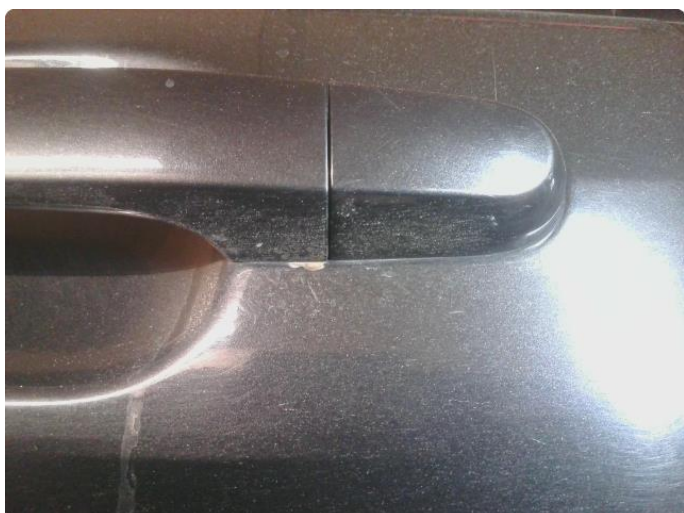
1.3 Rust/korrosjon

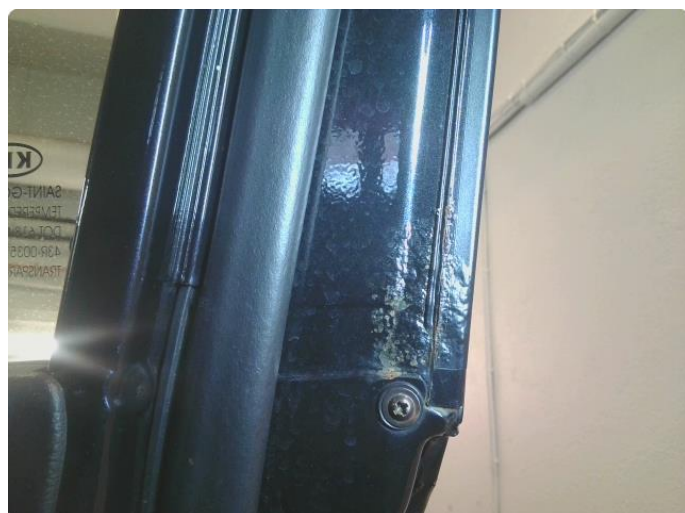
1.4 Rust i fals

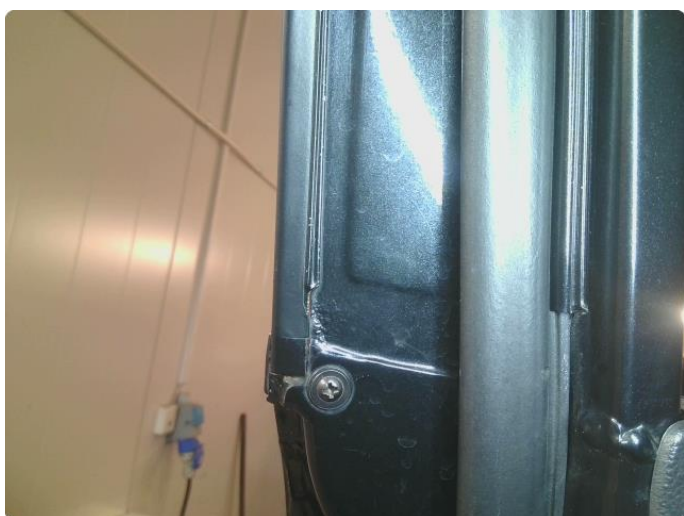
1.4 Rust i fals

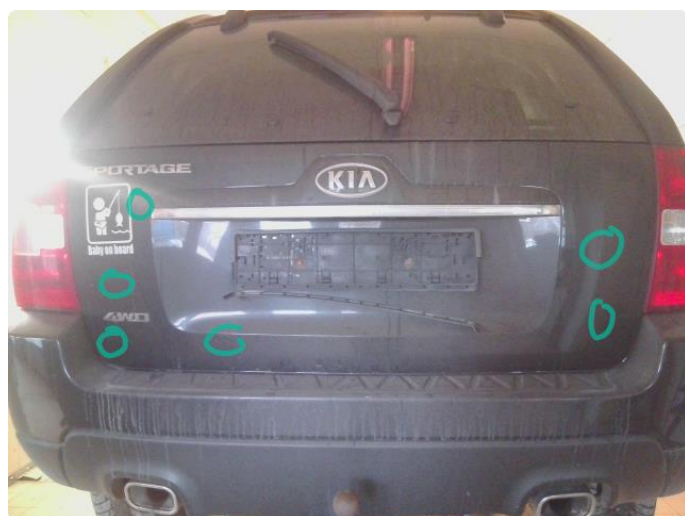
1.5 Rust/korrosjon

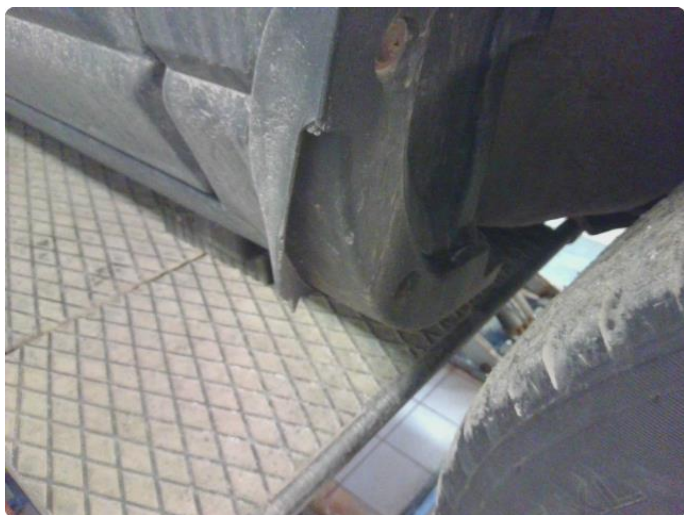
1.6 Øvrige feil

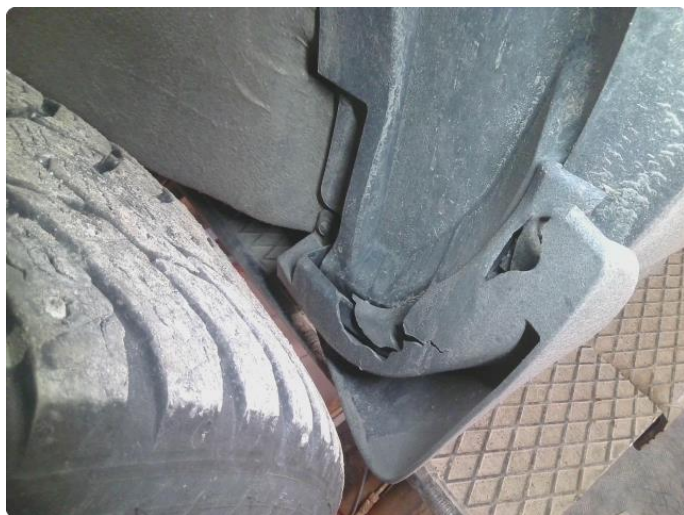
1.6 Øvrige feil

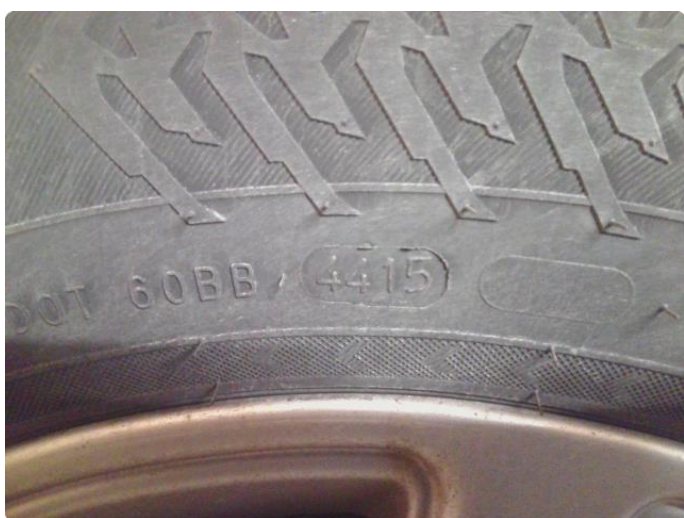
1.7 Gamle dekk

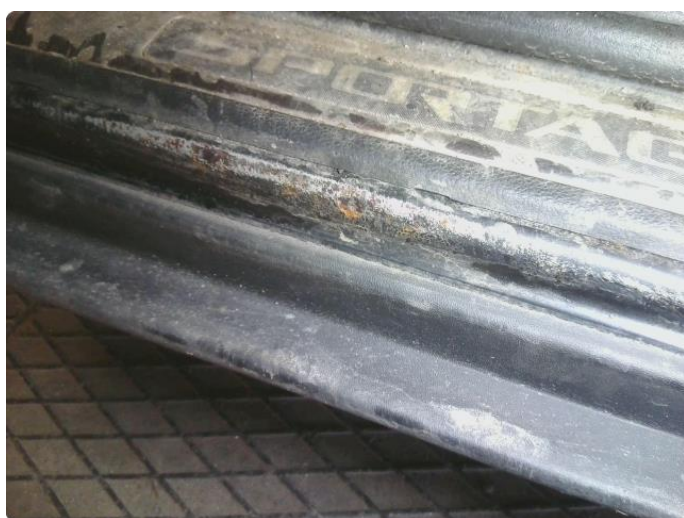
1.8 Slitt innsteg

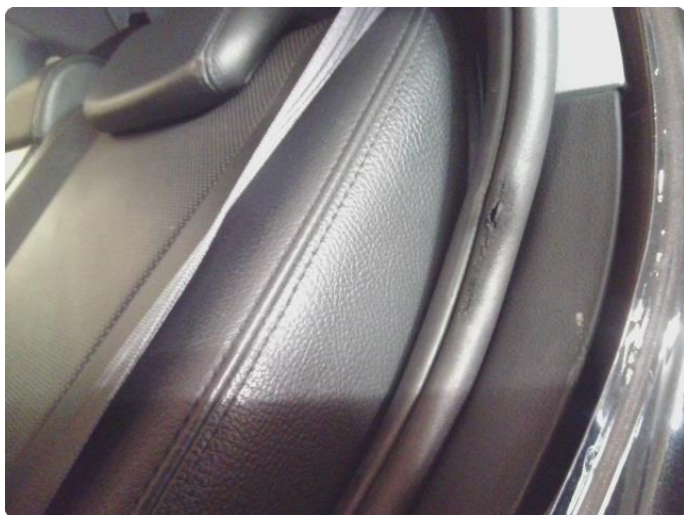
1.9 Skadet list

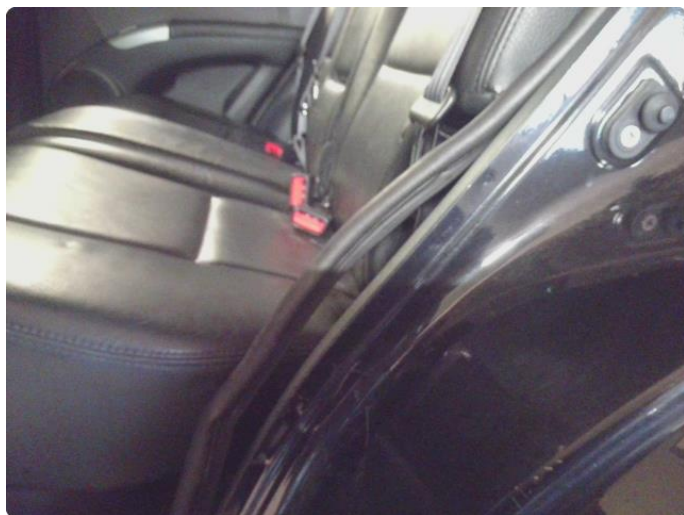
1.9 Skadet list

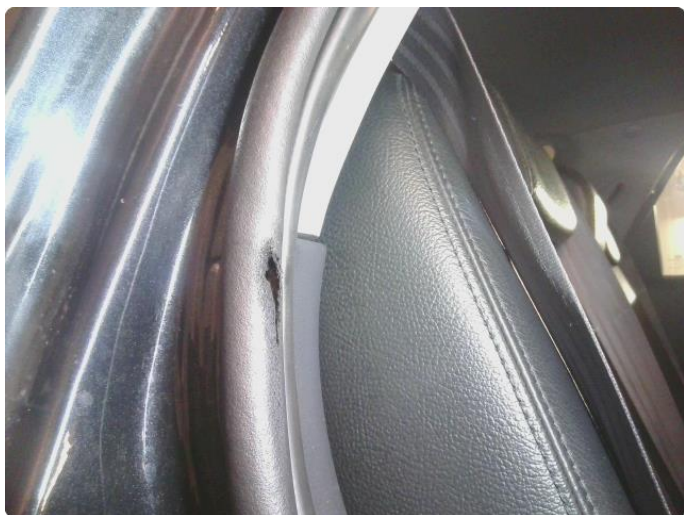
1.9 Skadet list

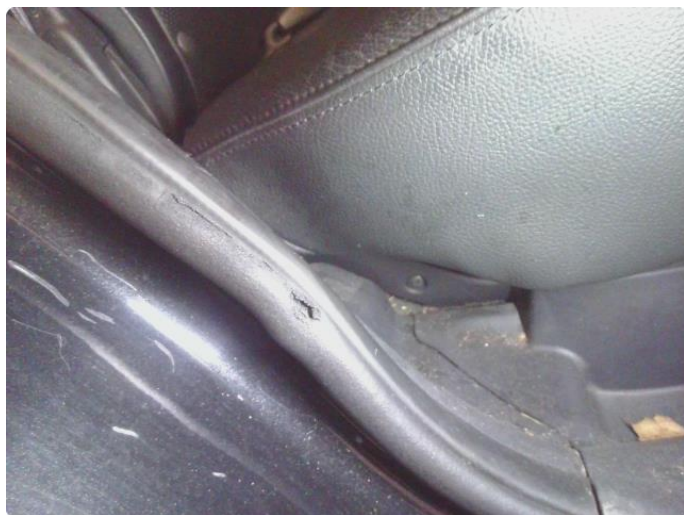
1.9 Skadet list

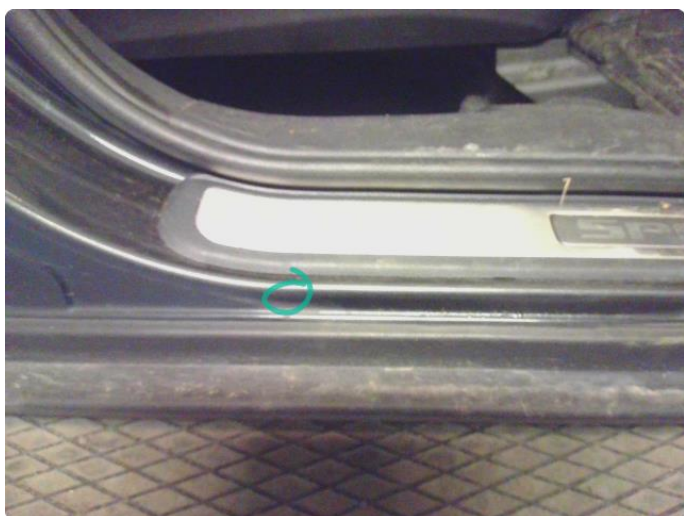
1.10 Rust

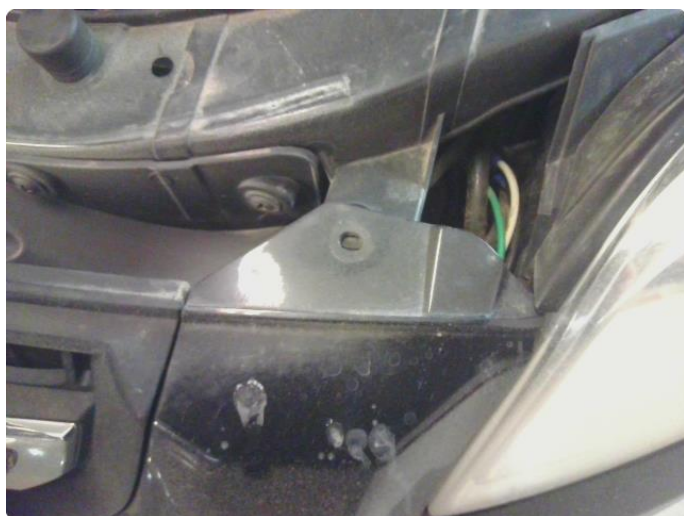
1.11 Løs

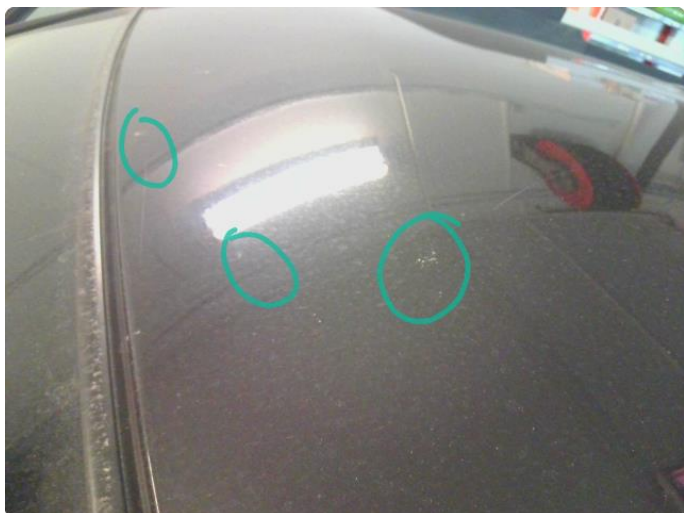
1.12 Rust

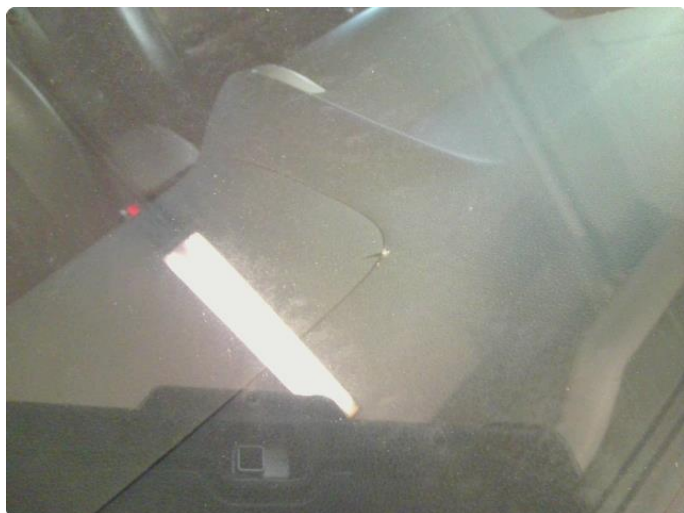
1.13 Steinsprut

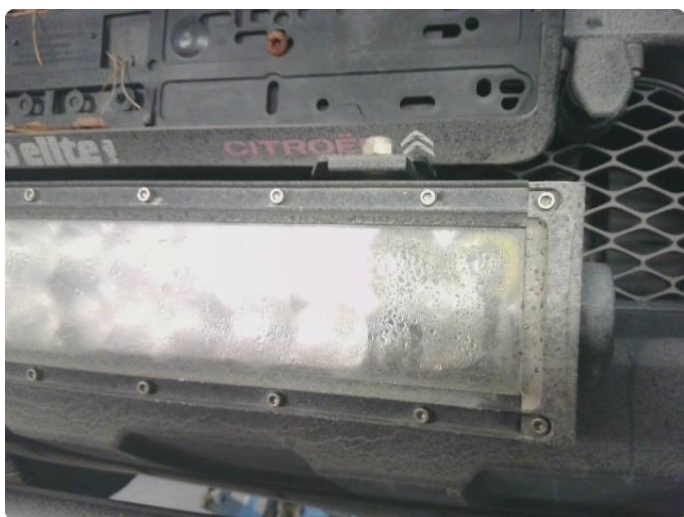
2.1 Ekstra fjernlys skadet

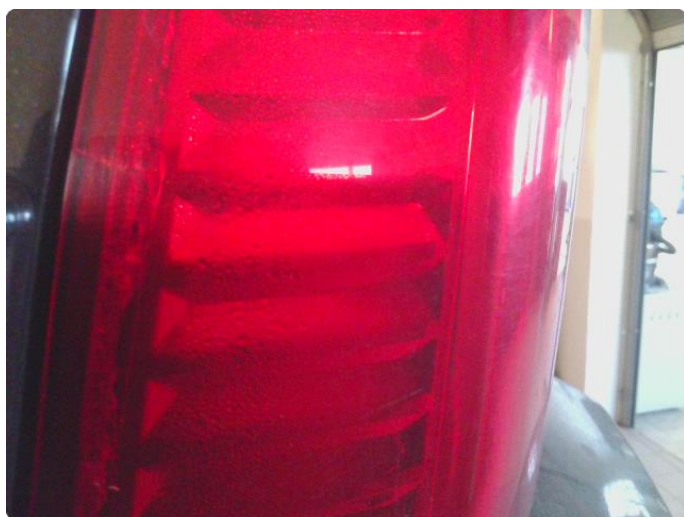
2.2 Dugg/fukt

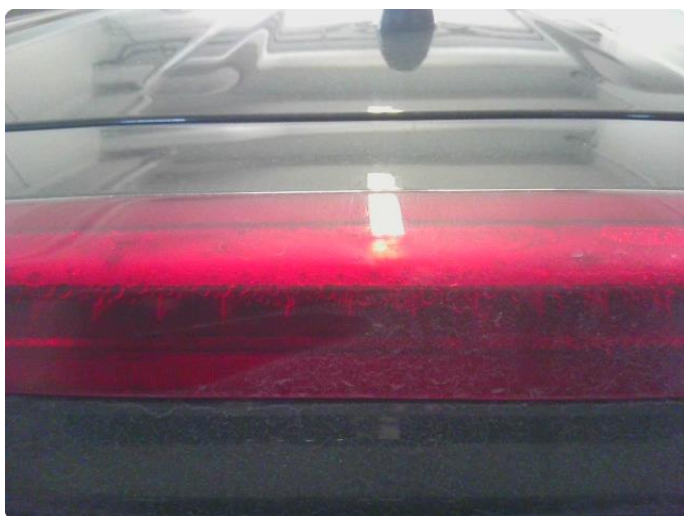
2.3 Dugg/fukt

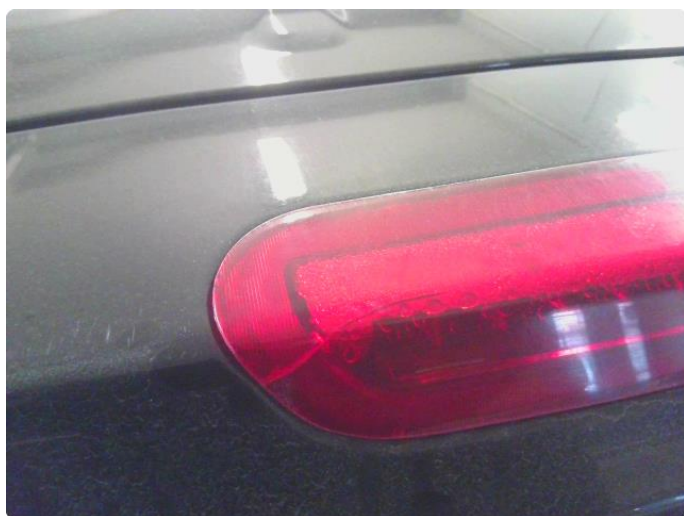
2.3 Dugg/fukt

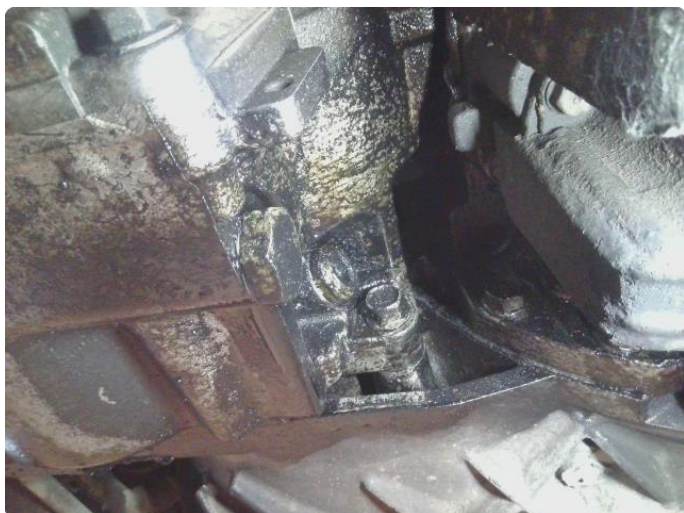
3.1 Øvrige feil

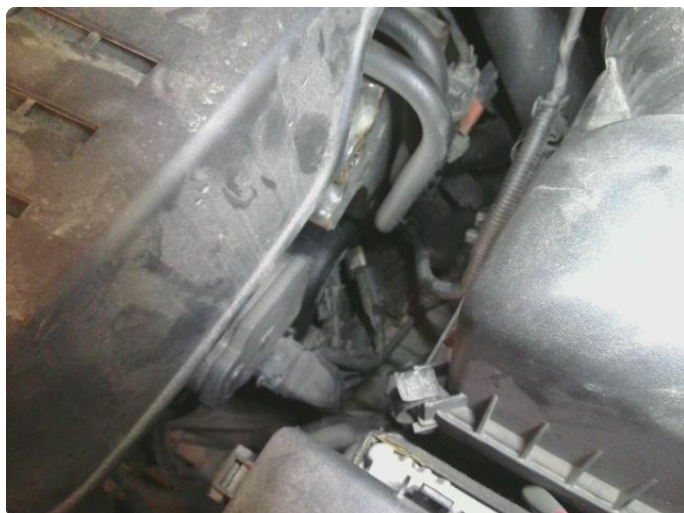
3.1 Øvrige feil

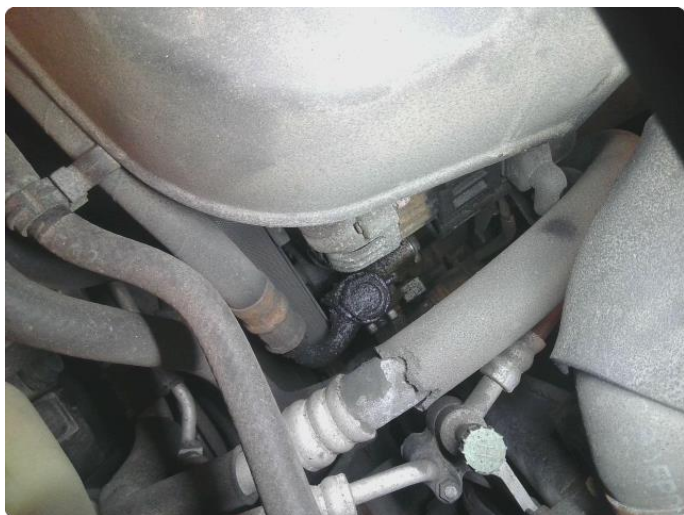
3.1 Øvrige feil

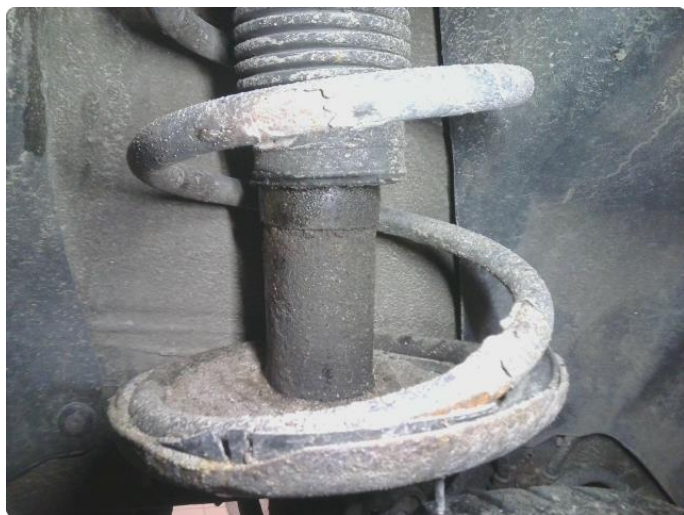
4.1 Støtdemper lekkasje

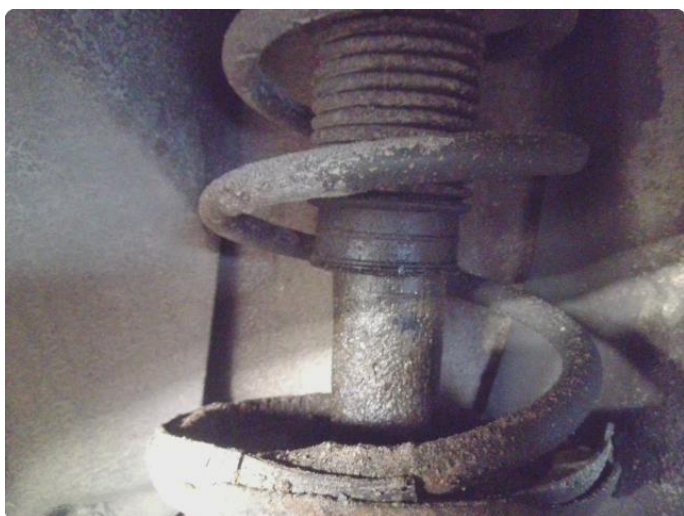
4.1 Støtdemper lekkasje

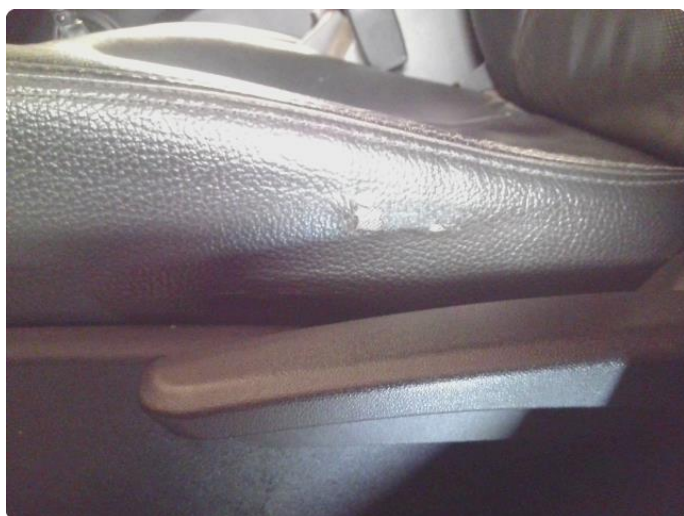
5.1 Skade på setetrekk

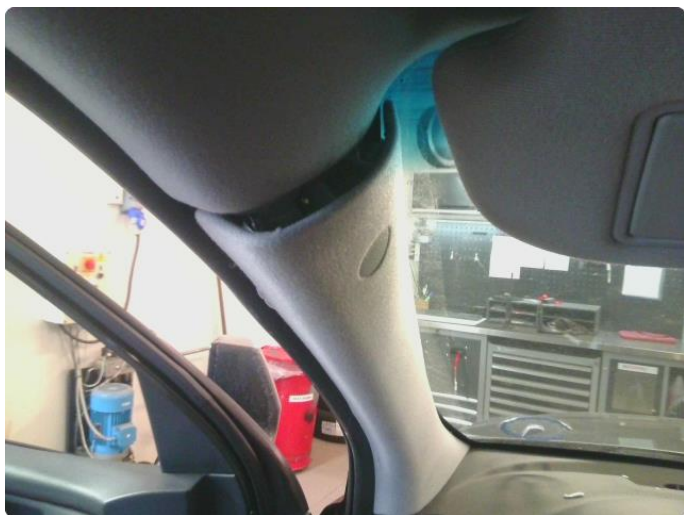
5.2 Skadet

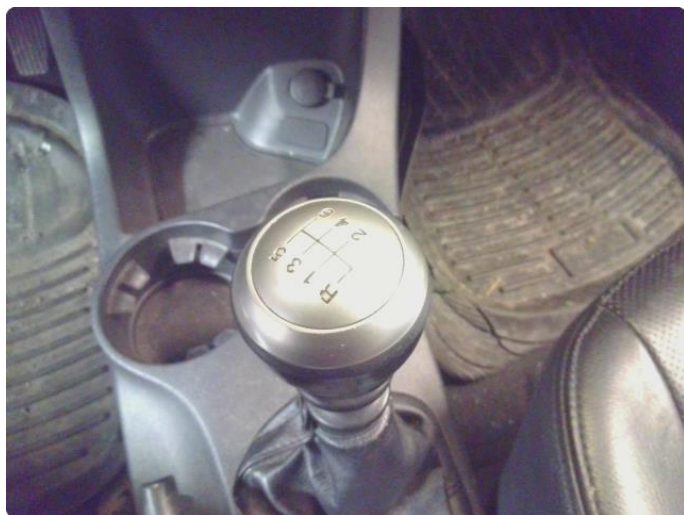
6.1 Øvrig opplysninger
