# Tilstandsrapport

Boligbygg med flere boenheter

Dalgata 8D, 3660 RJUKAN

Befaringsdato: 17.03.2025

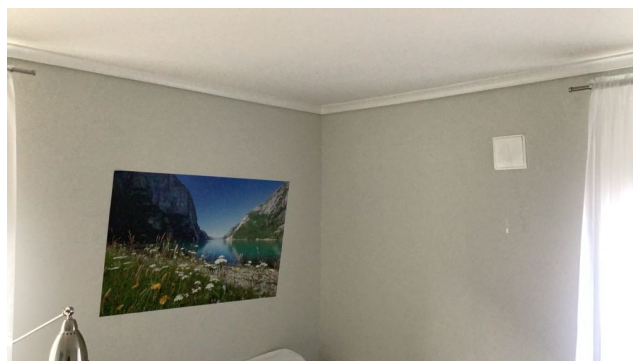
### ! TG 1 Overflater

Innvendig er det gulv av furu og belegg.  
Veggene har tapet og malte plater.  
Innvendige tak har malte plater.

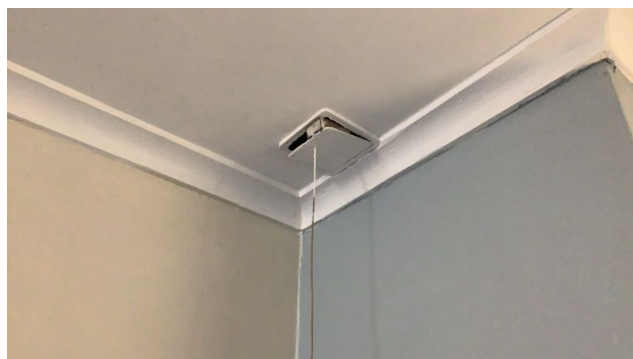
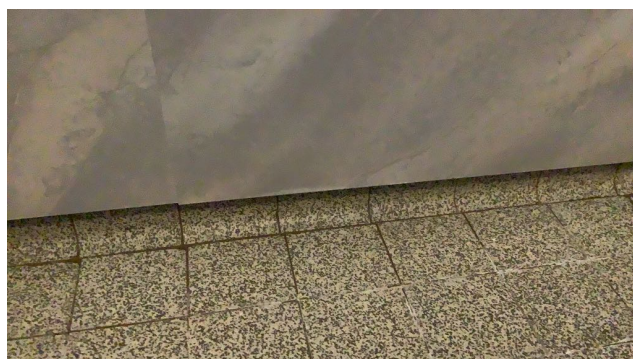
### 3.ETG. HOVEDPLAN > BAD

#### Vurdering av avvik:

- Våtrommet må oppgraderes for å tåle normal bruk etter dagens krav.

#### Konsekvens/tiltak

- Våtrommet må totalrenoveres. Alle forhold med tettesjikt, våtsone, sluk m.m. må dokumenteres.

Kostnadsestimat: 100 000 - 300 000

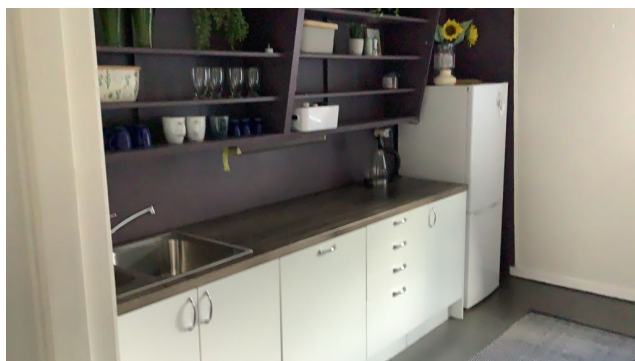
#### ! TG 1 Overflater og innredning

Kjøkkenet har innredning med glatte fronter. Benkeplaten er av laminat. Det er kjølfrysenskap, oppvaskmaskin og komfyr.
