VH33902 - 2011 Mercedes-Benz

GENERELL BESKRIVELSE

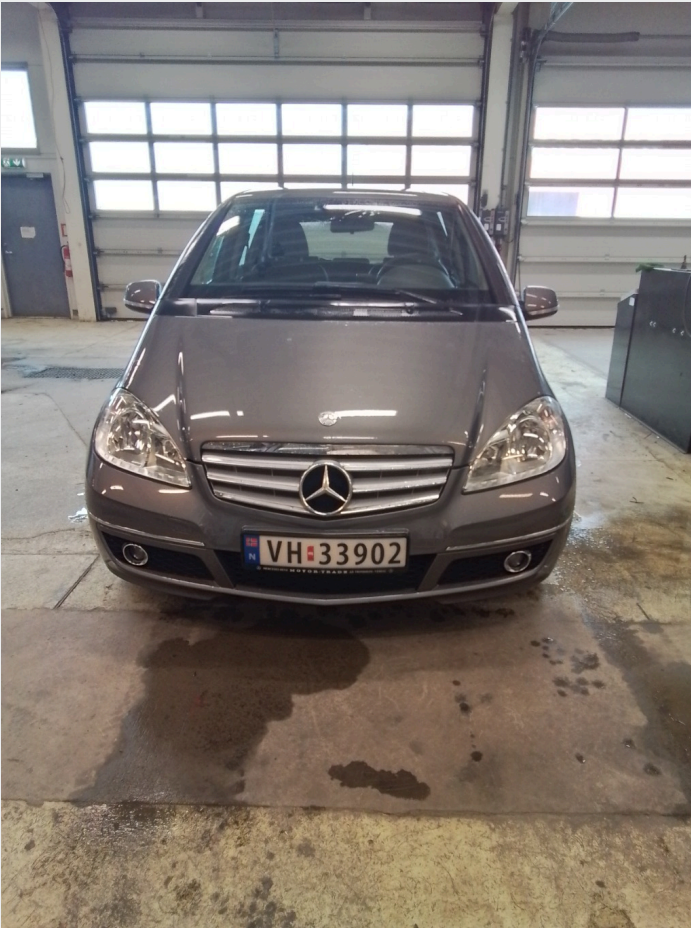
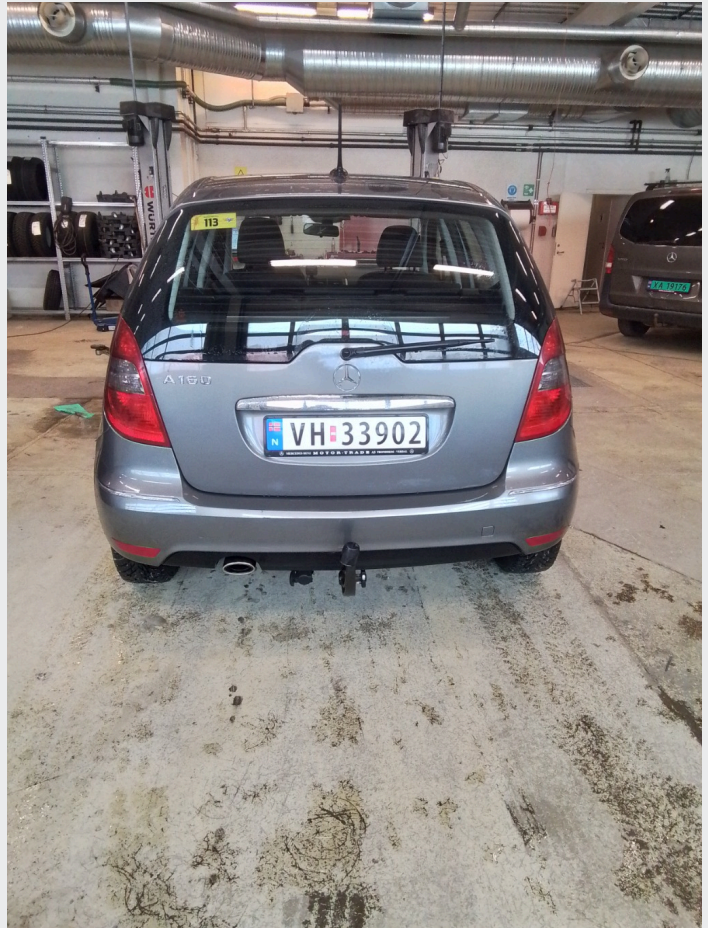
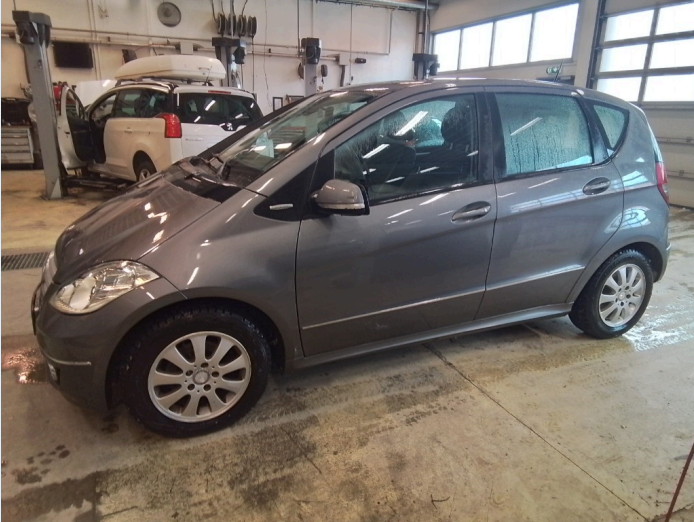
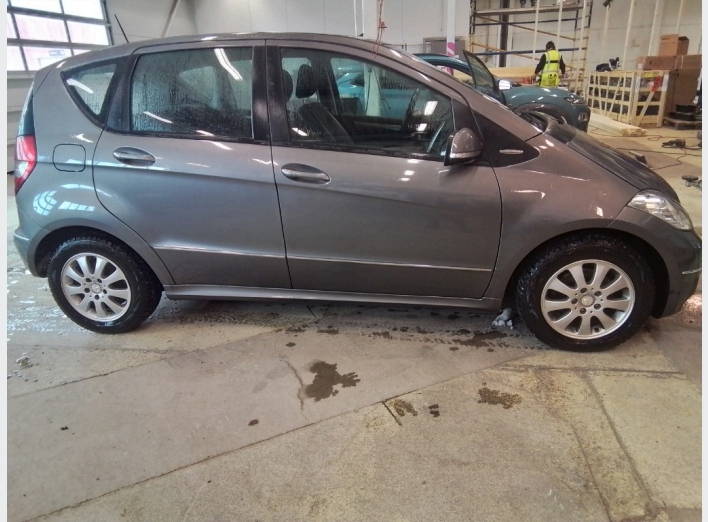
2.1 Generelt en del små riper og bulker rundt om på bil. Normalt ihht alder/km.

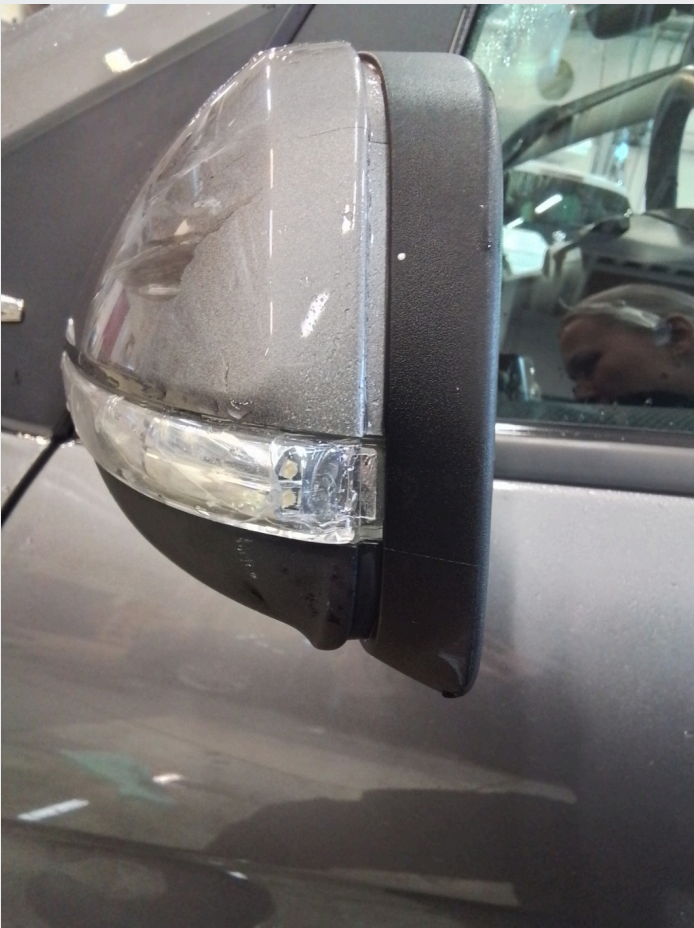
3.4 Sprekk i bliklysglass på venstre speil

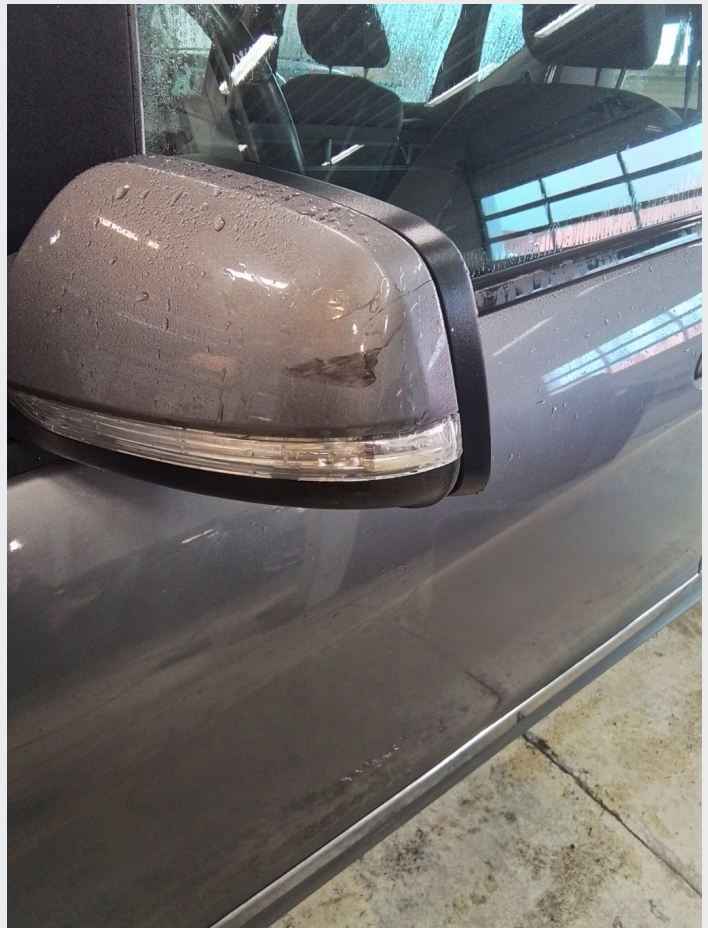
2.12 Riper og sprekk på speilkåpe venstre speil

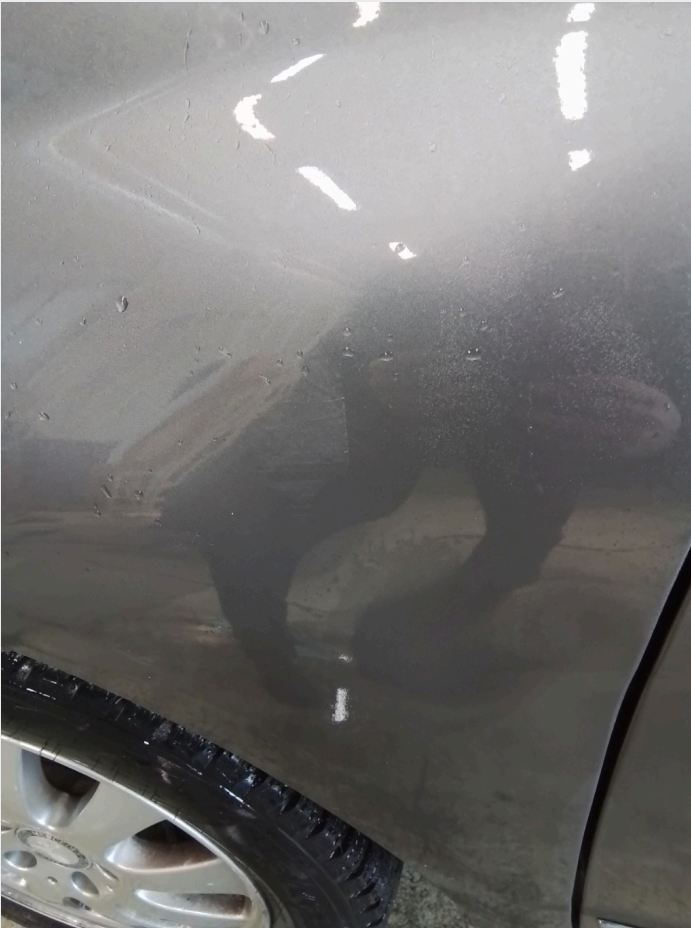
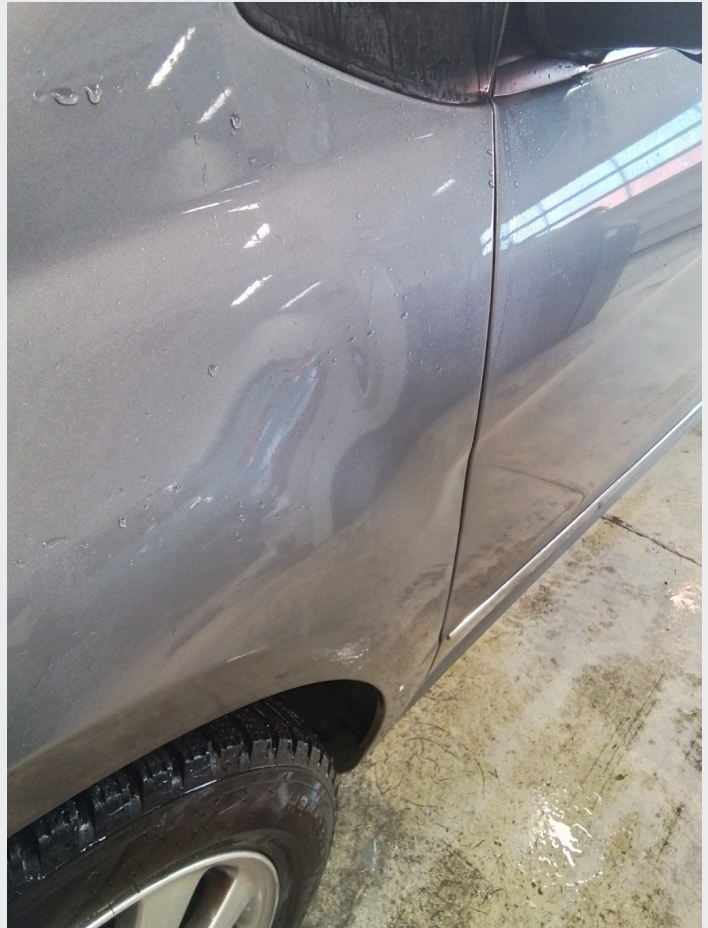
2.7 Liten bulk og noen riper på venstre framskjerm

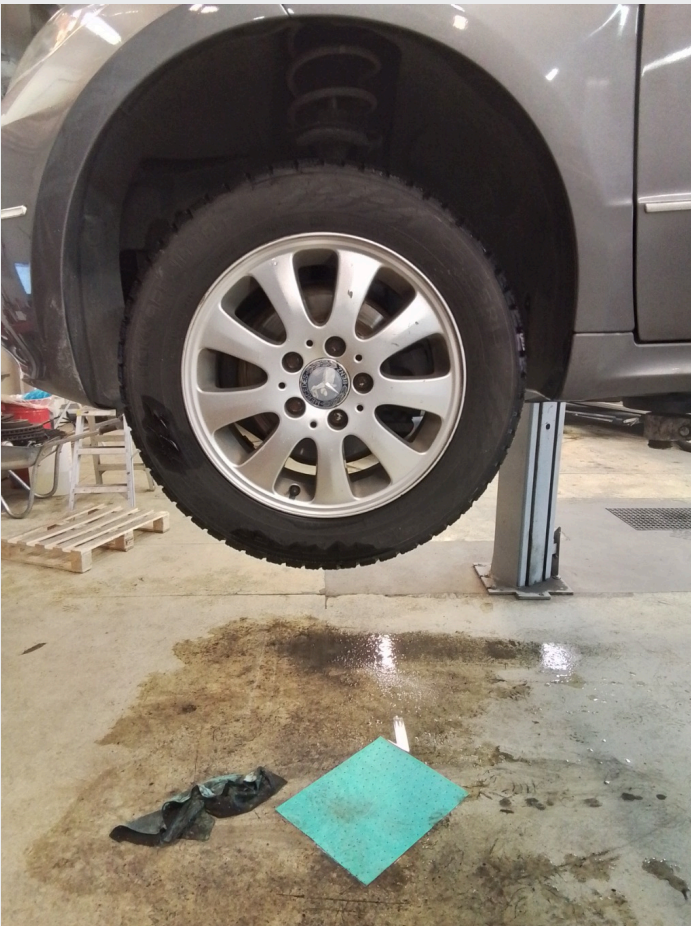
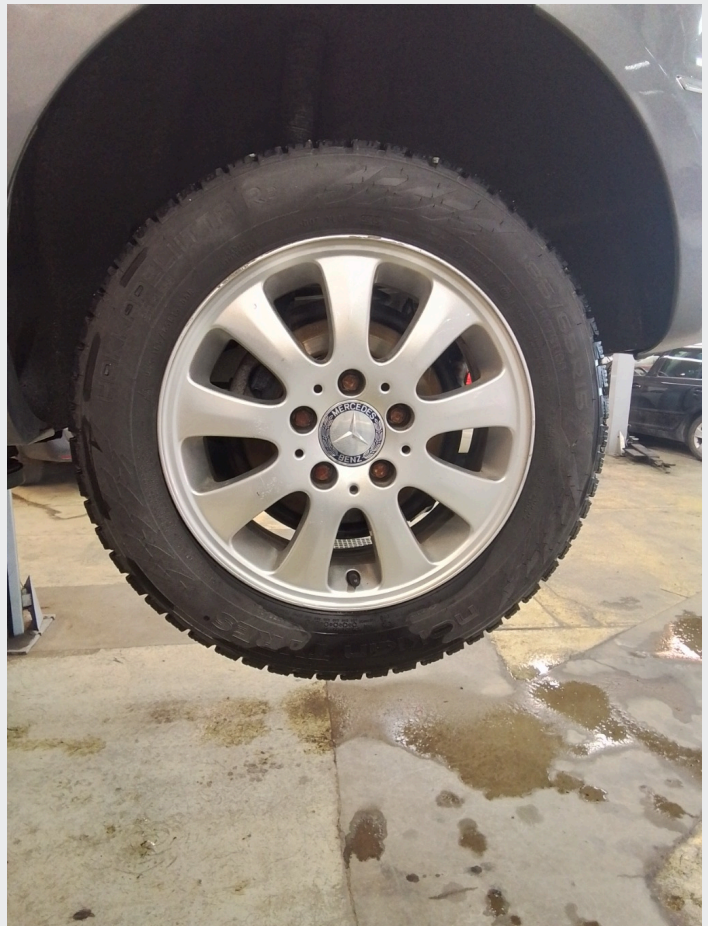
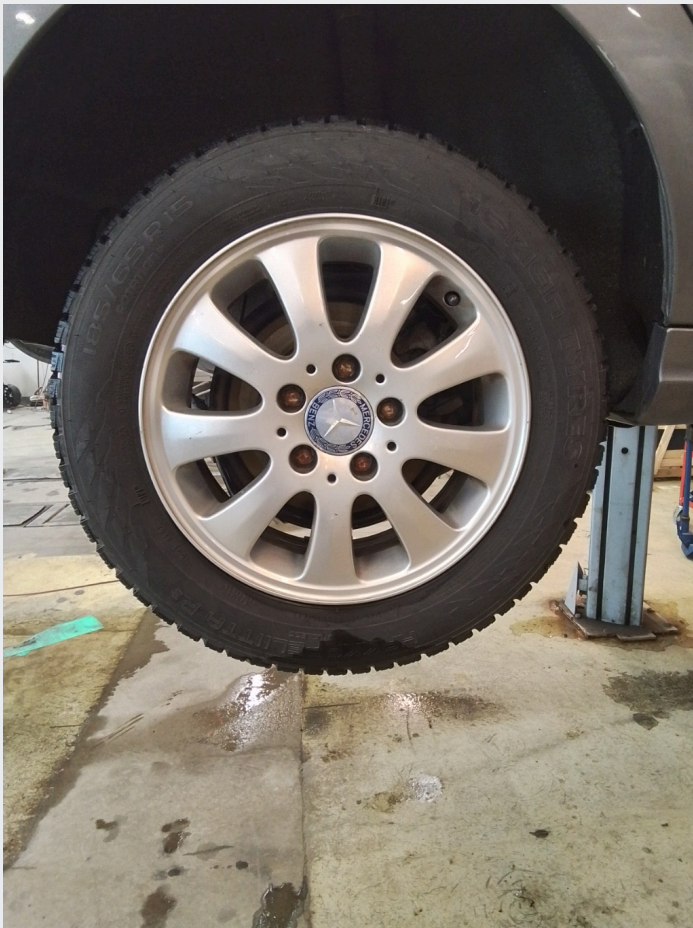
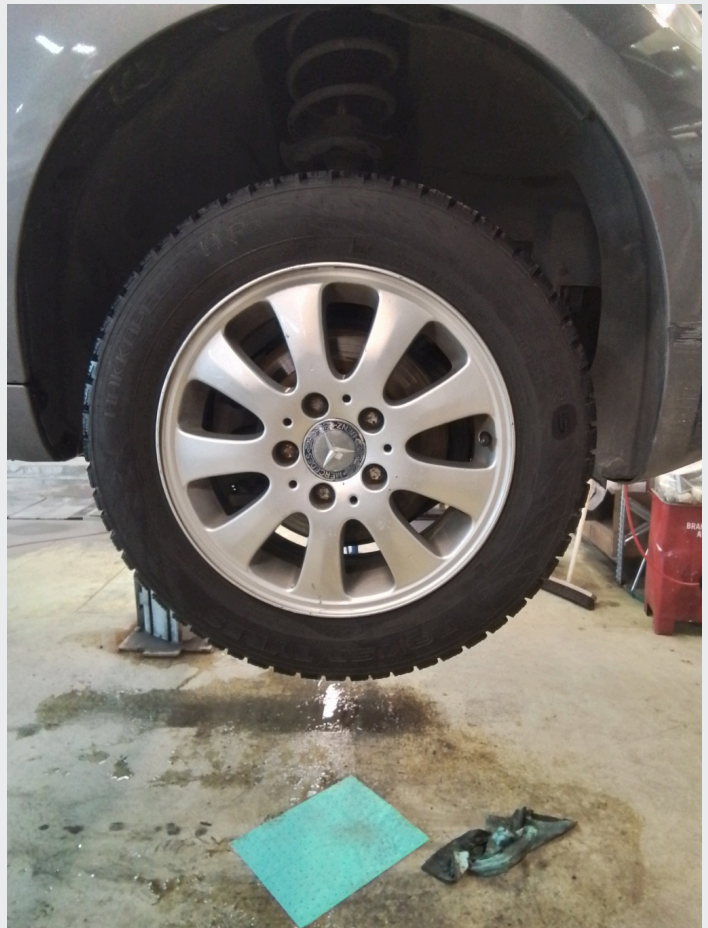
2.18 Generelt endel riper og steinsprut på vinterfelger. normalt ihht alder/km
