# Tilstandsrapport

Enebolig

Eidebakken 31, 9060 LYGSEIDET

Rapportdato: 19.06.2025

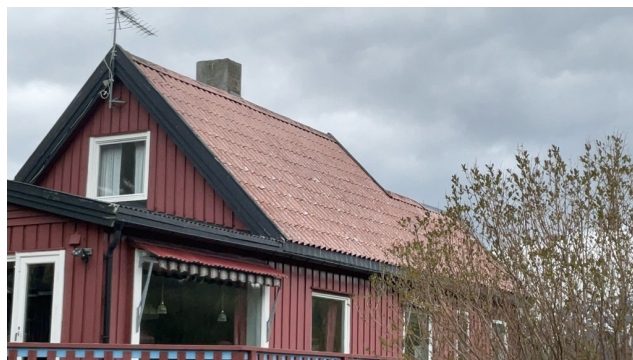
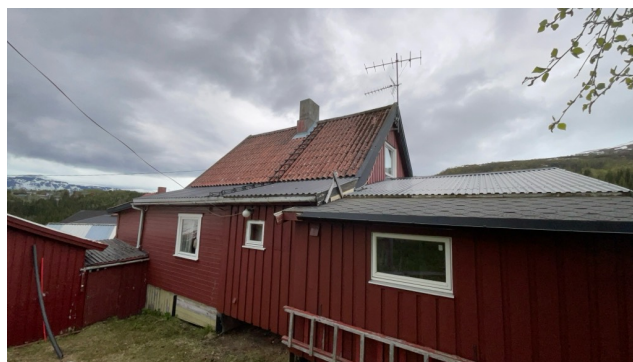
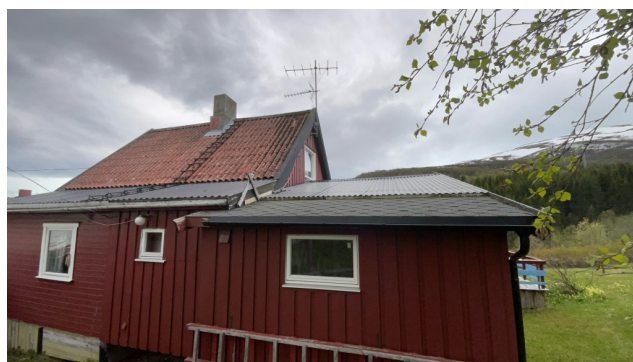
Mer enn halvparten av forventet brukstid er passert på alle flater, hovedtaket som er av eternitt er veldig mosegrodd, Det er innvendig oppdaget tegn til lekkasjer rundt pipe, i ett soverom (taktekke shingel)

Alle takflater bør skiftes med undertak. Vindskier må skiftes. Lekasjer rundt pipe og i soverom viser at taktekker er gamle og feilkonstruert. Flater må skiftes for å forhindre lekkasje og råde.

- Når takteking og undertak begynner å bli gamle, øker risikoen for lekkasjer, noe som kan føre til omfattende og kostbare reparasjoner av underliggende konstruksjoner dersom en ikke foretar tiltak på konstruksjonene før dette oppstår.
- Lokal utbedring må utføres.

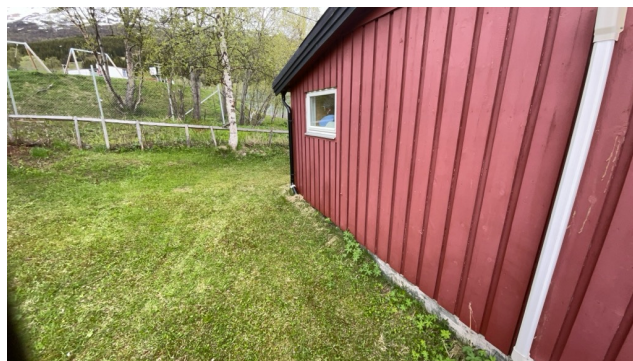
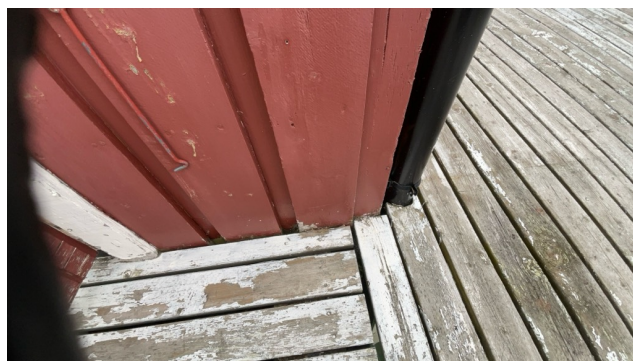
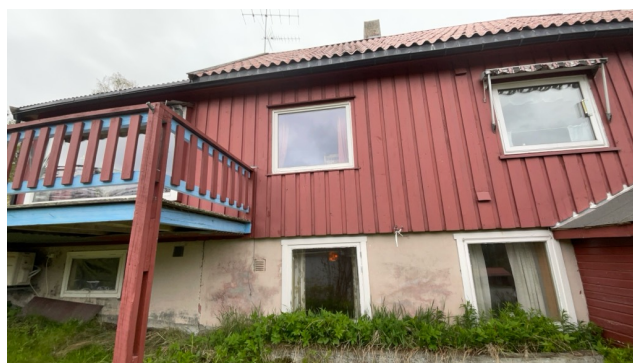
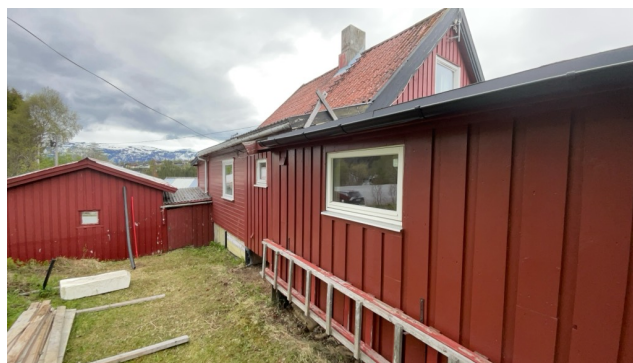
Kledning som er værslitt må males eller skiftes, der kledning går helt ned til bakken må det gjøres tiltak for at kledning ikke skal ta til seg fuktighet og råtne.

- Konstruksjonene må sikres mot råte, sopp og skadedyr.

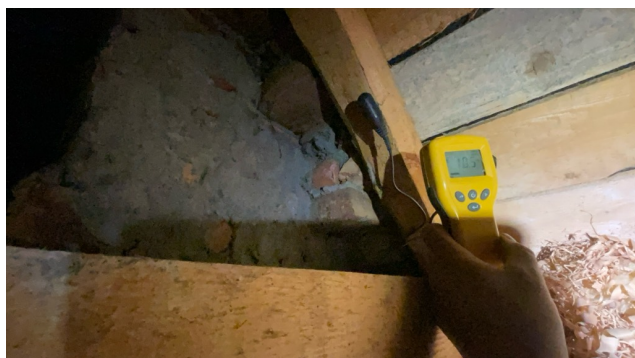
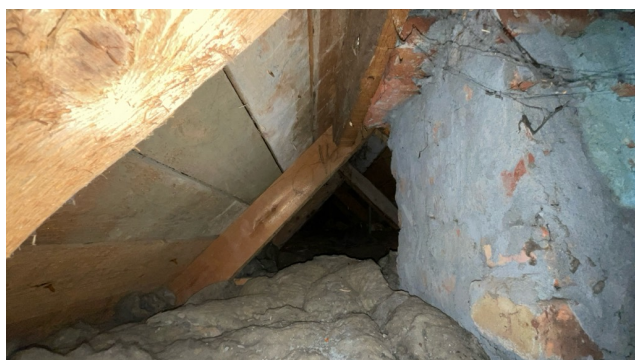
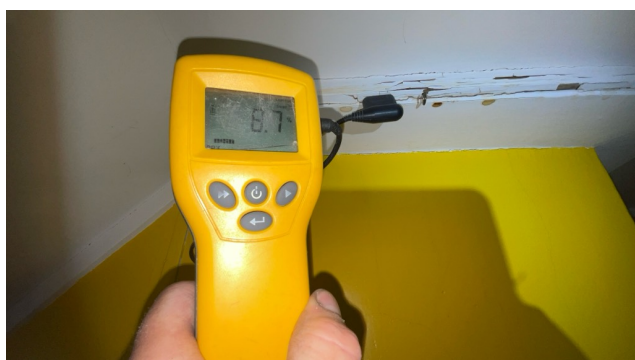
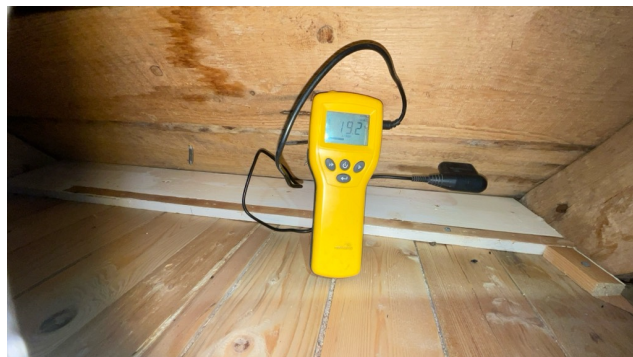
- Det er ingen lufting i konstruksjonen.
- Det er påvist fukt-/råteskader i takkonstruksjonen.

Kryploft er ikke ventilert og det ble oppdaget fukt - 10 % vektluftighet i treverk.

Ved fuktmåling i taktro målt fra bod nederst på taket er det målt vektluftighet på 19% .

Det er ikke oppdaget råde men forhøyede fukt nivåer, dette underbygger at tak tekkene må skiftes for å forhindre fukt og råteskader.

- Konstruksjonene må sikres mot råde, sopp og skadedyr.

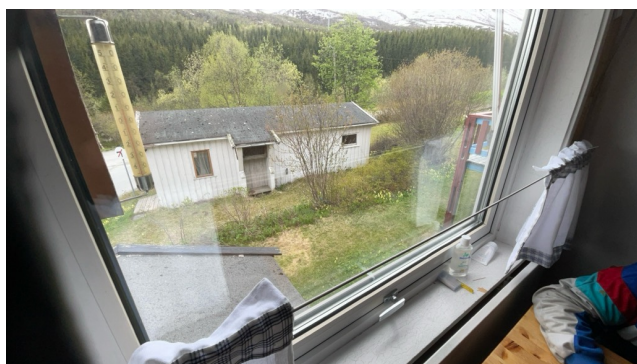
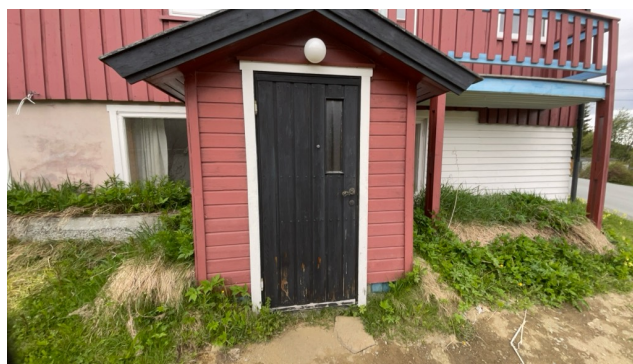
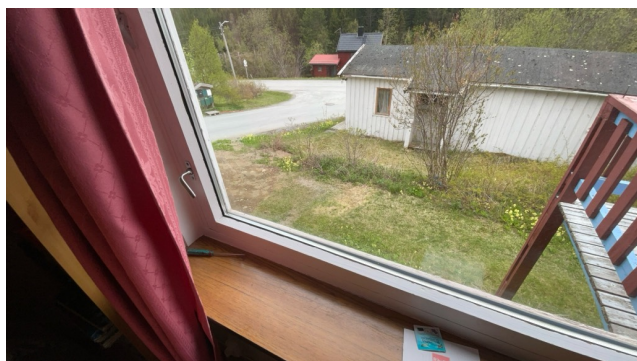
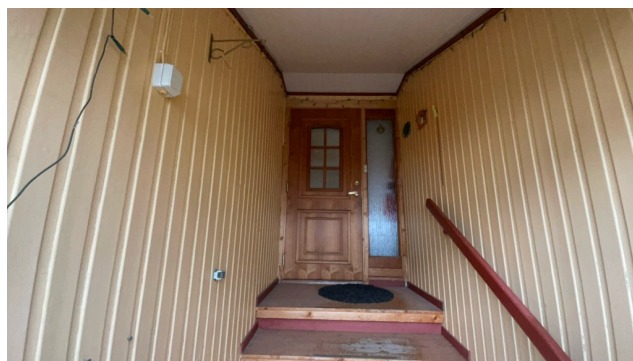
- Det er påvist avvik rundt innsettsdetaljer.
- Det er påvist noen glassruter som er punktert eller sprukne.
- Det er påvist tegn på innvendig kondensering av enkelte vindusglass.
- Karmene i vinduer er slitte og det er sprekker i treverket.

- Kondensering på enkelte glass har medført fuktskader i treverk som kan medføre utskiftningsbehov av enkelte vinduer.
- Det må påregnes noe vedlikehold og at enkelte vinduer må skiftes ut.

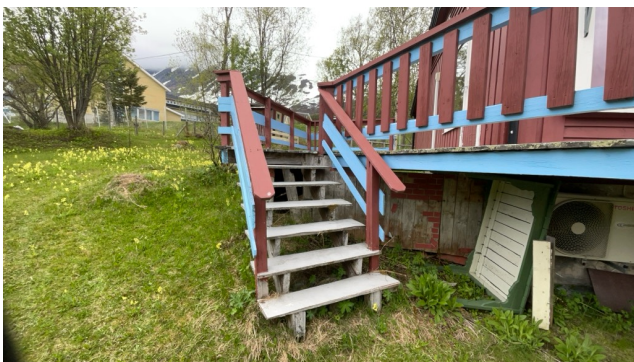
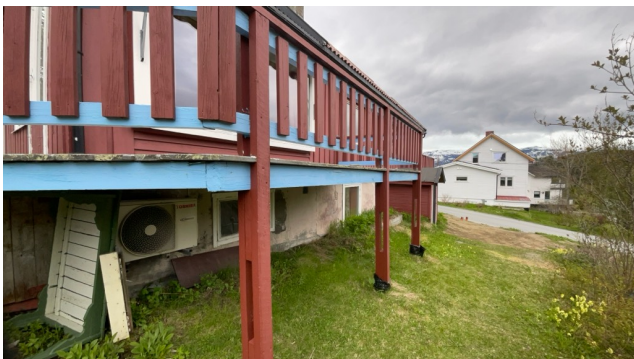
- Åpninger i rekkverk er ikke i henhold til krav i dagens forskrifter.
- Det er påvist fukt-/råteskader i konstruksjonen.
- Rekkverket er for lavt i forhold til dagens krav til rekkverkshøyder.

- Gjennomføre ytterligere undersøkelser og foreta utbedring av skade.
- Råteskadede konstruksjoner må skiftes ut.
- Åpninger i rekkverk må endres for å tilfredsstille krav på byggemeldingstidspunktet.

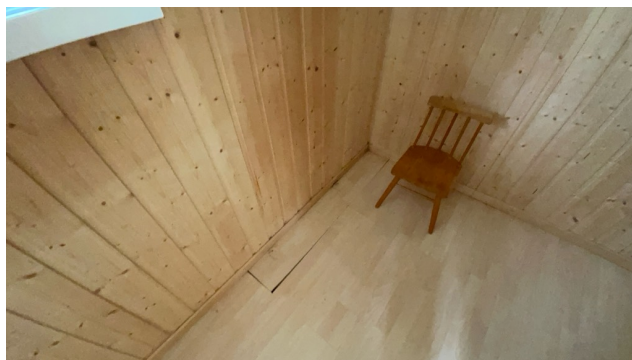
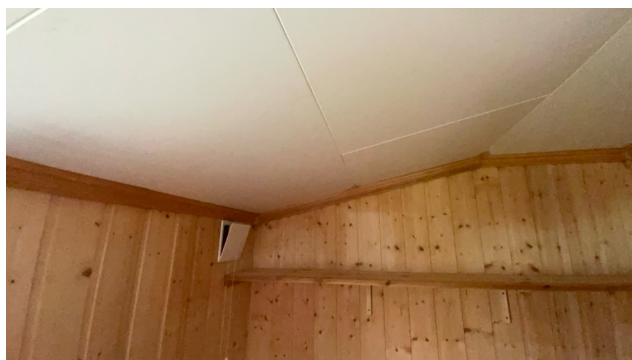
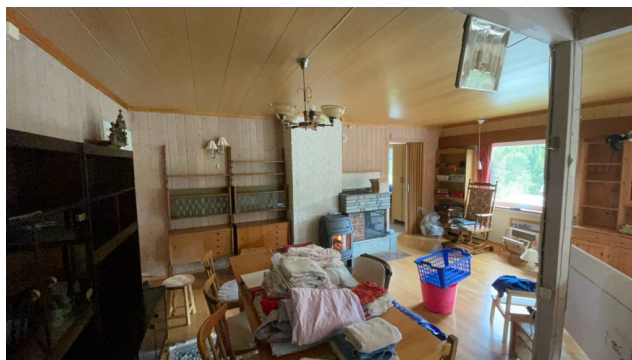
- Det er påvist fuktskader på overflater.

På ett soverom i hovedetasje er det oppdaget fuktskader i himling, på gulv og vegger.

Fuktskadene må ses i sammenheng med at taktekke er gammelt og må byttes.

På loft er det rundt pipe oppdaget noe fuktskader i listverk og plater rundt pipe.

- Gjennomføre ytterligere undersøkelser og foreta utbedring av skade.

Fuktskadede overflater må skiftes.

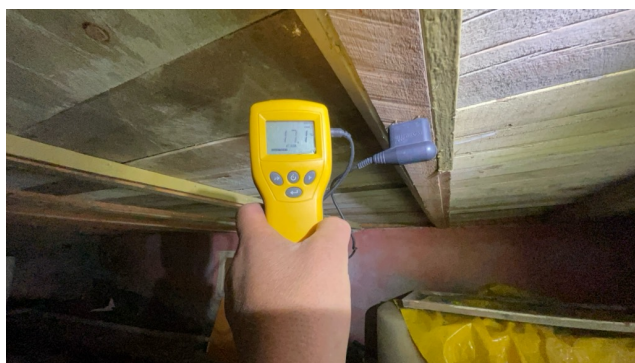
- Det er målt høydeforskjell på mellom 15-30 mm gjennom hele rommet. Tilstandsgrad 2 gis med bakgrunn i standardens krav til godkjente måleavvik.
- Det er påvist fuktskader i etasjeskiller

Høydeforskjeller på mellom 15- 30 mm gjennom rommet gjelder stue.  
Det er oppdaget forhøyede nivåer av fuktighet i krypkjeller under stue på 17 % vekt fuktighet.

Krypkjeller må ventileres bedre.

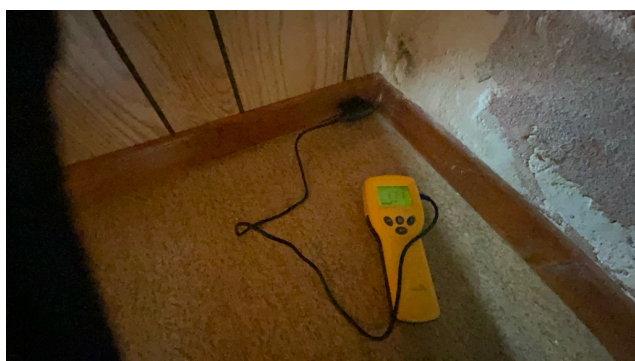
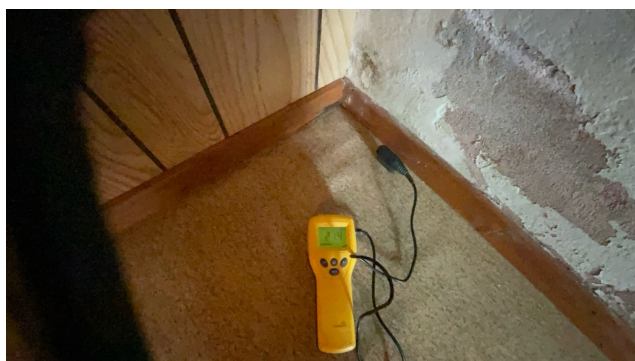
Det er ved fuktmåling direkte på gulv og veggflater/listverk oppdaget forhøyede fukt nivåer, vektprosent opptil 20%

- Det er påvist fuktighet i oppforet tregulv i underetg/kjeller, og det er derfor ikke foretatt hulltaking.
- Det er påvist synlige fukt/råteskader i treverk i underetg./kjeller, hulltaking er derfor ikke nødvendig

Konstruksjoner må rives både vegg og gulv for å kartlegge skadene bedre.

Alt fuktskadet treverk må byttes.

Tiltaket må ses i sammenheng med manglende dårlig drenering og fuktsikring.

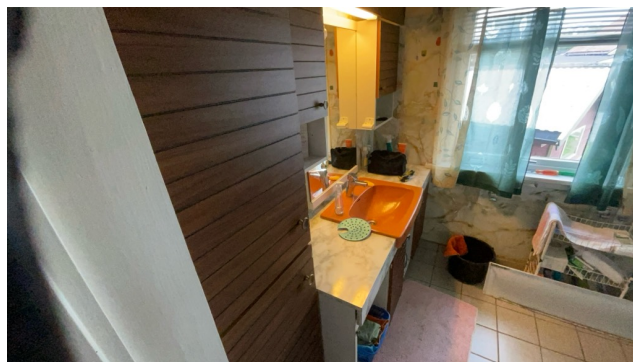
- Våtromsplater er ikke montert fagmessig.
- Det er påvist andre avvik:

- Det er mulighet for at det kan forekomme vannlekkasje på våtrommet hvor vann ikke vil gå til sluk.
- Det er påvist at høydeforskjell fra topp slukrist til gulv/synlig topp membran ved dørterskel er mindre enn 25 mm.
- Det er påvist avvik i fallforhold til sluk i forhold til krav i forskrift på byggetidspunktet.

- Det er viktig å merke seg at levetiden til en membran varierer basert på kvalitet, installasjon og bruk. Eldre membraner kan bli sprø og sprekke opp, noe som fører til at de mister sin vanntettende funksjon. Dette kan resultere i vannlekkasjer gjennom vegger og gulv og fuktskader.
- Det må innhentes dokumentasjon. Manglende membran/tettesjikt medfører risiko for lekkasjer og fukt i konstruksjonen.

Badet har ikke dokumentasjoner, alle løsninger bør renoveres med alle forhold og dokumentasjoner.

- Dersom våtromsplatene ikke er montert fagmessig, kan dette medføre utettheter som øker risikoen for fuktinntrengning bak platene. Over tid kan dette føre til oppfukning av tilstøtende konstruksjoner, noe som kan resultere i råteskader, muggvekst og eventuelle lekkasjer.
- Det må foretas tiltak for å lukke avviket.

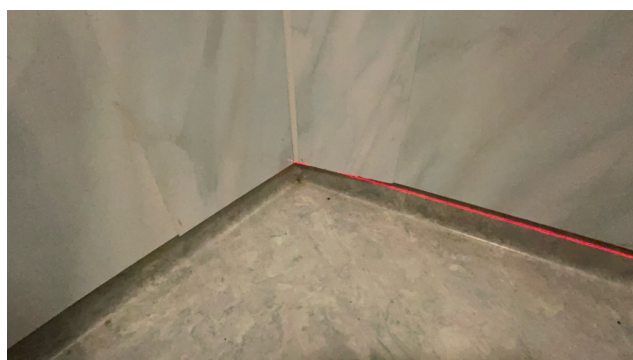
Baderomsplater er ikke montert etter preaksepterte løsninger, baderomsplater er åpen i nedre kant og kan trekke seg fuktighet.

- Dersom våtromsplatene ikke er montert fagmessig, kan dette medføre utettheter som øker risikoen for fuktinntrengning bak platene. Over tid kan dette føre til oppfukning av tilstøtende konstruksjoner, noe som kan resultere i råteskader, muggvekst og eventuelle lekkasjer.
- Det må foretas lokal utbedring.

Våtrommet bør renoveres med alle forhold grunnet manglende dokumentasjon, feil oppbygging og alder.

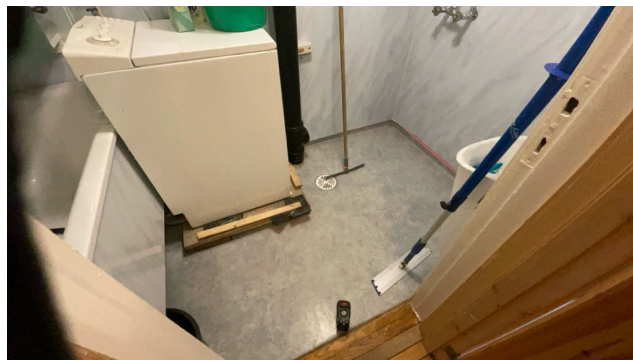
- Det er påvist avvik i fallforhold til sluk i forhold til krav i forskrift på byggetidspunktet.

Våtrommet bør renoveres med alle forhold grunnet manglende dokumentasjon, feil oppbygging og alder.

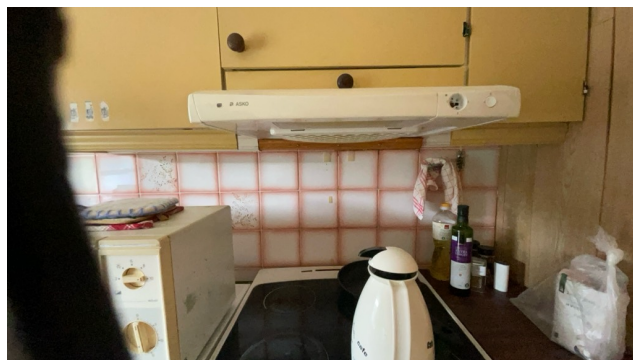
- Det er registrert avvik med avtrekk.

Ventilator må skiftes. Manglede avtrekk lager dårlig innelima.

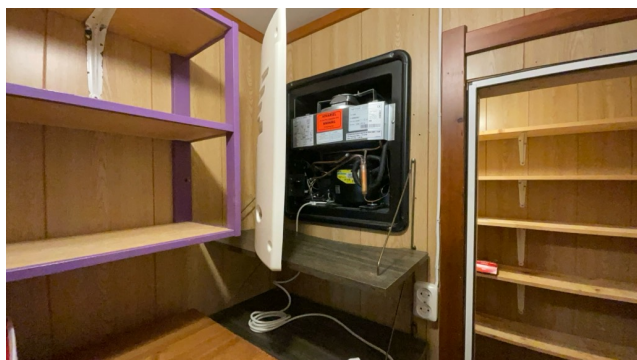
Ventilering av kjølerom er for dårlig, Ventilering må utbedres.

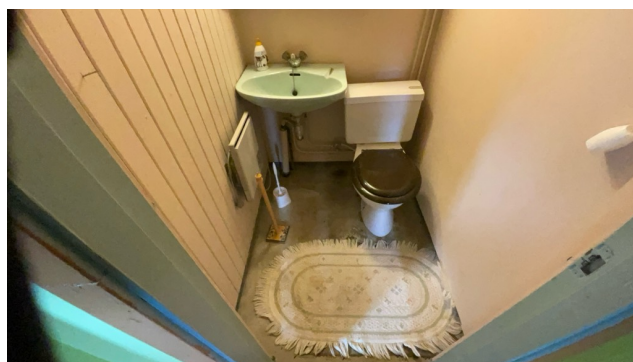
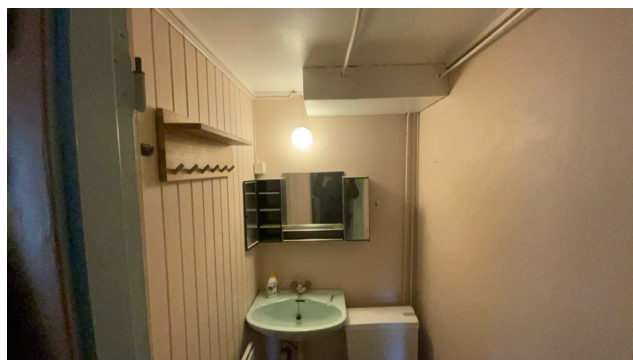
Mekanisk avtrekk må etableres på toalett rom. Manglene avtrekk lager dårlig inneklima.
