SKODA OCTAVIA 150 HK MANUELL 4X4

TESTDATO: 11.08.2025

NBF Tilstandsrapport er utarbeidet av Norges Bilbransjeforbund og Forbrukerrådet.

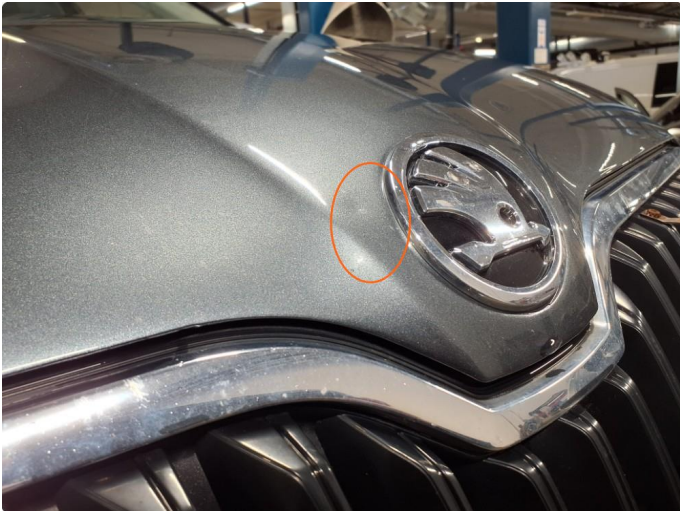
| Punkt | | Beskrivelse | Plassering |
|---|---|---|---|
| 1.1 | Panser | bulk | |

1.1 Bulk

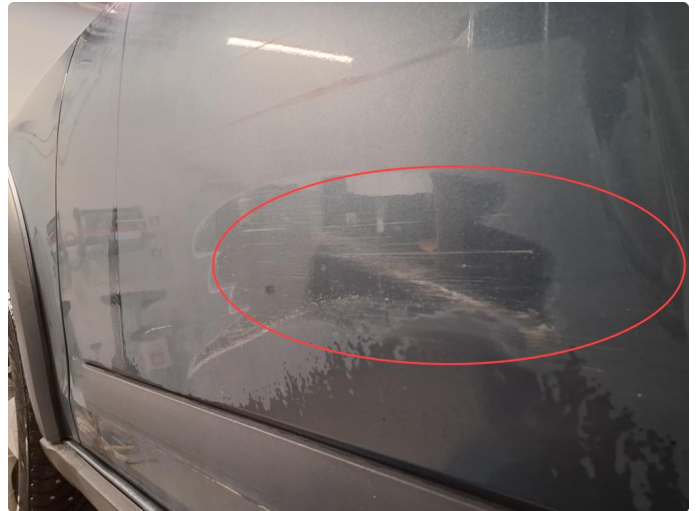
| Punkt | | Beskrivelse | Plassering |
|---|---|---|---|
| 1.2 | Dører | bulk med lakkskade | venstre foran |

1.2 Bulk med lakkskade

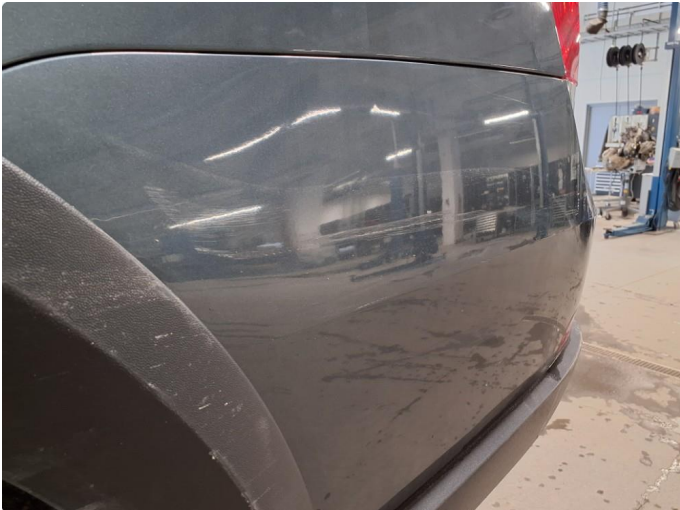
| Punkt | | Beskrivelse | Plassering |
|---|---|---|---|
| 1.3 | Støtfanger | ripe(r) ned til grunning | bak |

1.3 Ripe(r) ned til grunning

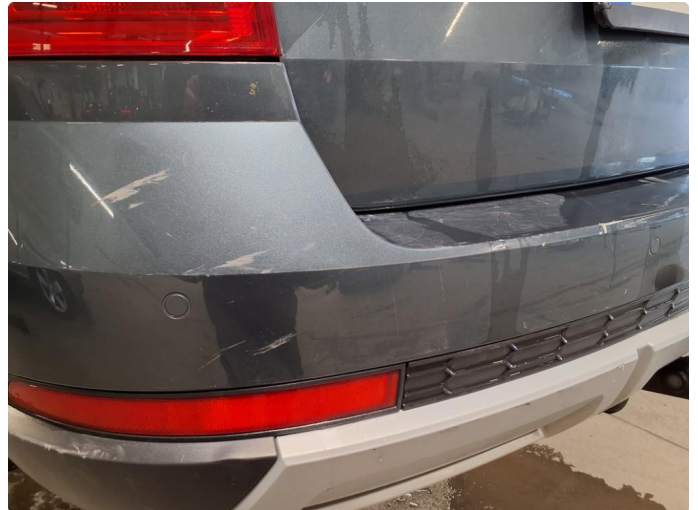
1.3 Ripe(r) ned til grunning
