Rekkebolig
 Lyngvegen 1D
 5460 Husnes

Boligens tekniske tilstand:

Dato: 18/03/2025

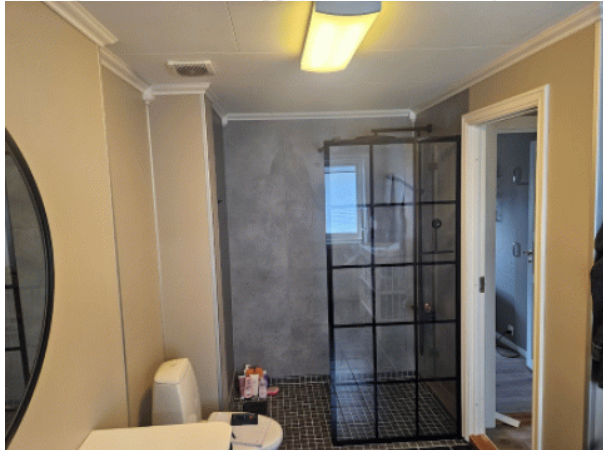
TG 2 7.1.2 Overflate gulv

Det er ikke påvist tilfredsstillende høydeforskjell fra toppen av sluket til toppen av membranen ved dørterskelen.

Fall på gulv er målt til 25mm fra topp gulv til topp sluk i dusjsone. Resterende gulv har lite/ingen fall mot sluk. Et parti har noe motfall til sluk

Terskelhøyde er målt til 70mm

Topp tettesjikt er målt til 60mm fra topp sluk.

Merknader: Dagen krav til fall på badegulv tilsier at det skal være fall til sluk for bruksvann og evt lekkasjevann. Dette punktet er ikke oppfylt, men bad har god bruksevne med dagens bruk og ny dusjsone med godt fall til sluk.

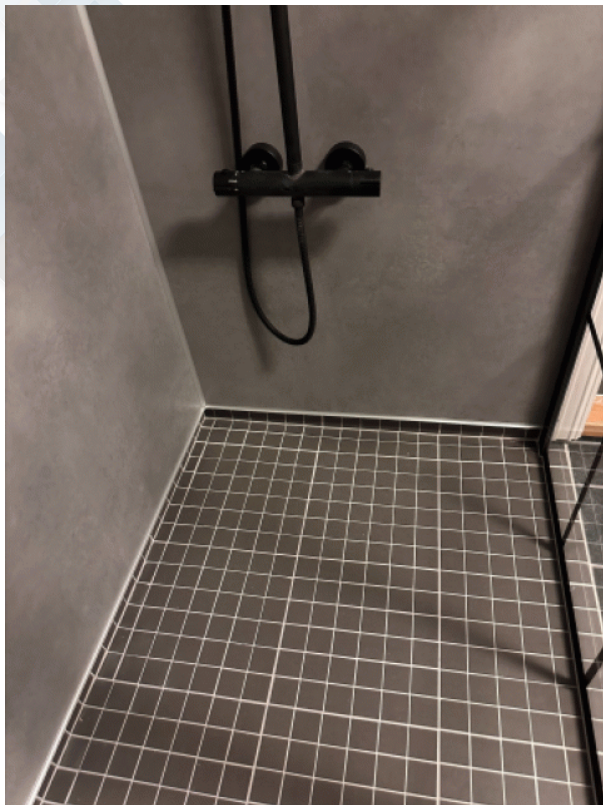
TG 2 7.1.3 Membran, tettesjiktet og sluk

Smøremembran er ikke tilgjengelig for kontroll da den ligg skjult i konstruksjon, membran er påvist under klemring i sluk av plast.

Arbeidet er fagmessig utført, men det er ikke fremvist dokumentasjon på membran og utført arbeid på hele badet.

Merknader: Det mangler tetteliste i overgang baderomsplater og sokkelflis på bad utenfor dusjsone.

Tetteliste er ettermontert i dusjsone.

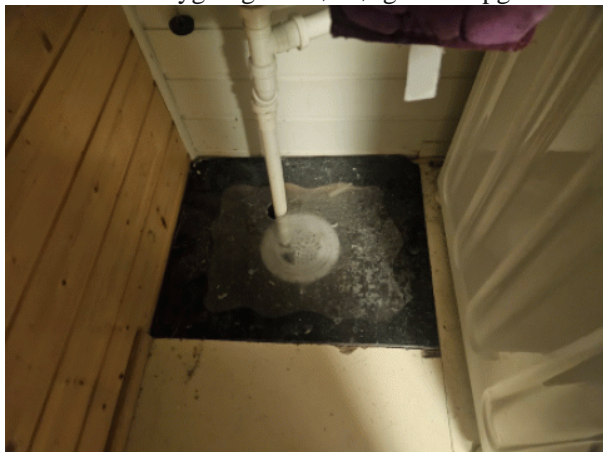
Betonggulv med oppforet tregulv. Ikke tilkomst til kontroll av underliggende betonggulv.
Sluk i gulv ligg skjult under luke.

Merknader: Bygningsdel bør følges med pga alder og ukjent utførsel på oppforet tregulv

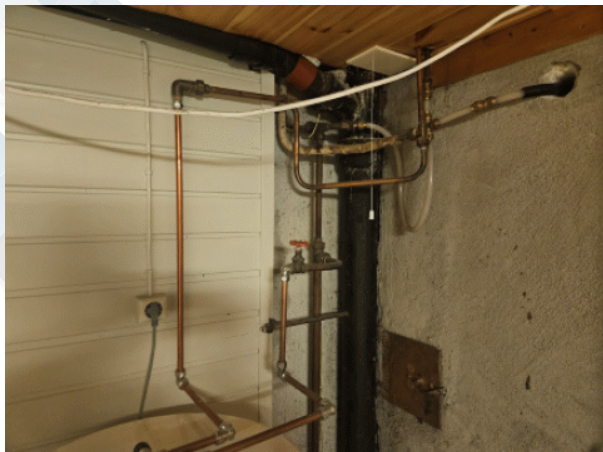
Kobberrør i fra byggeår som rør installasjon i bygget. Hovedstoppekransen er plassert i kjeller.
Soyl avløpsrør er synlig i kjeller.

Merknader: Det er opplyst i fra eier om at det er pågående prosjekt i borettslaget om utskiftning av avløpsrør i grunn og hovedstamme i bolig.
