# NAF Bruktbiltest

Testdato  
13.03.2025

<b>Bilmerke</b>	Tesla	<b>Motorstørrelse</b>	cm <sup>3</sup>
<b>Modell</b>	Model S	<b>Motoreffekt</b>	145 kW
<b>Type</b>	002	<b>Aksler i drift</b>	2
<b>Registreringsnr.</b>	EL68090	<b>Drivstofftype</b>	Elektrisk
<b>Understellsnr.</b>	5YJSA7H28FFP79386	<b>Kjøretøygruppe</b>	101
<b>Km.stand.</b>	104988	<b>Bruktimportert</b>	Nei
<b>Farge</b>	Grå	<b>Registreringsår</b>	2015
<b>Karosseritype</b>	Kombikupé	<b>Registrert første gang</b>	26.06.2015
		<b>Frist for neste EU kontroll</b>	20.08.2025

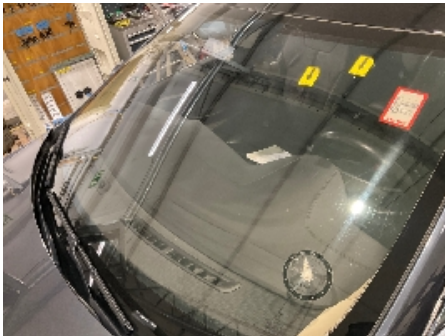
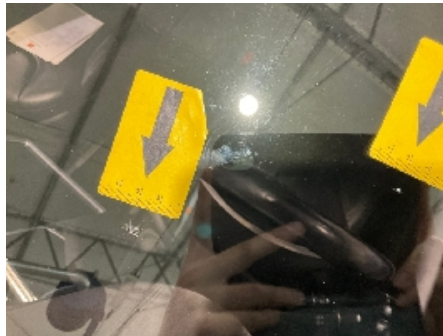
1. Frontrute

69.7		Dekkreparasjonssett mangler	
73.2	Styrestag/ledd	Slakk i styreledd:	Venstre ytre foran
81.2	Frontrute	En eller flere steinsprutrosetter som ikke er utbedret • Reparasjonsmetode: Reparasjon

81.9	Frontrute	Noe steinsprut	
81.10		Slitt frontrute	
86.16	Lakk / karosseri utvendig	Lakkriper:	Venstre forskjerm, Panser, Venstre bakdør, Høyre forskjerm, Støtfanger bak

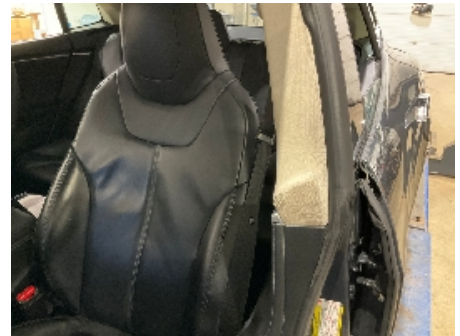
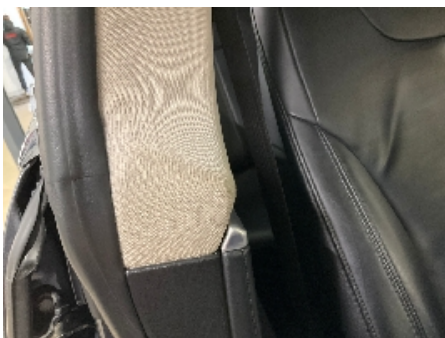
3. Interiør generelt

88.1	Underside	Skadet/løs innerskjerm:	Venstre foran
88.2		Skadet/løst plastdeksel:	Høyre foran, Bak, Venstre bak
101.3	Bagasjeromstildekning	Mangler:	
103.3	Interiør generelt	Manglende/løse/skadet deler eller deksler:	Høyre foran, Venstre foran
Ref.Id	Opplysning	Resultat	Beskrivelse

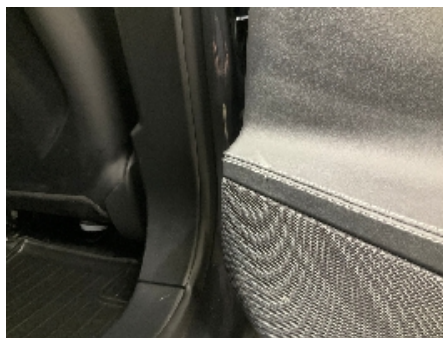
5. Dørtrekk

87.13	Utvendig speil	* Henger en teipbit ut fra høyre speildeksel	
96.4	Dørtrekk	Liten skade i dørtrekk:	Høyre bakdør
97.5	Døråpning	Sår eller skade:	Venstre bakdør

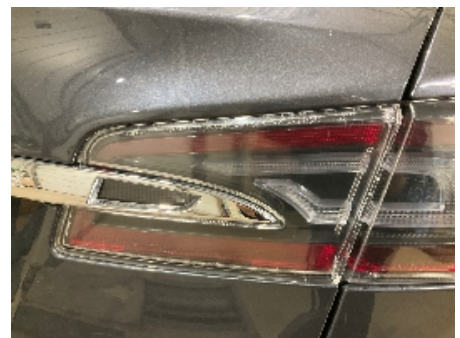
6. Lys

17.15	Lys	Vann / kondens i lykt:	Høyre baklys
61.1	Ladekontakt elbil/hybrid	Lokk/beskyttelse for ladekontakt skadet/virker ikke	
62.2	Ladekabel elbil/hybrid	Ladekabel mangler

17.29	Lys	Krakelert lykteglass	Høyre baklys
23.5	Full systemskann	Ikke avlest grunnet kommunikasjonsproblemer med styresystemer	
64.7	Utv. tilstand fremdriftsbatteri elbil/hybrid	Skadet batterideksel:

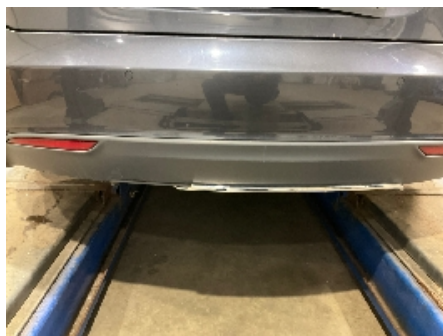
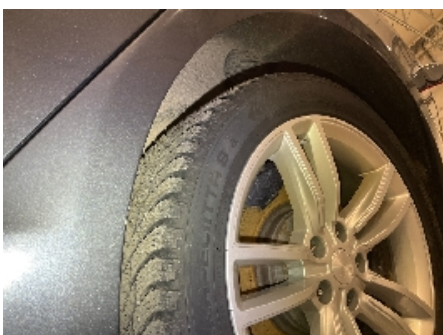
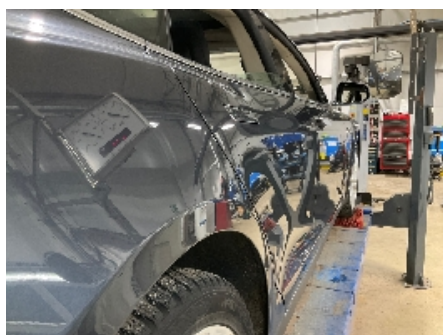
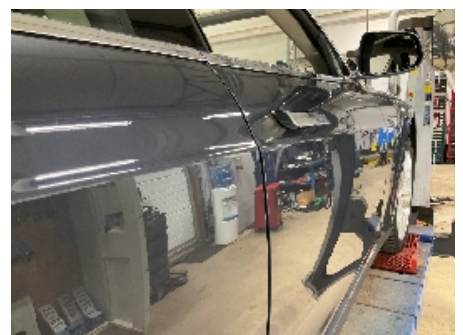
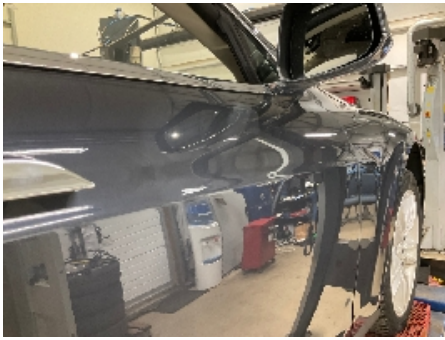
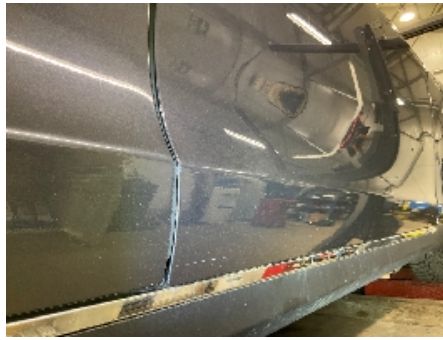
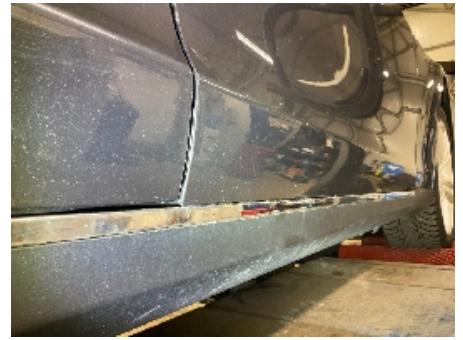
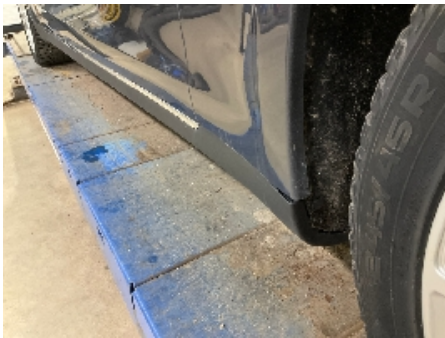
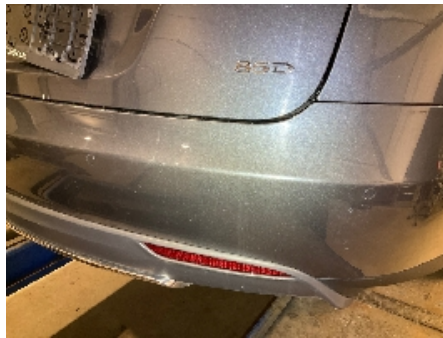
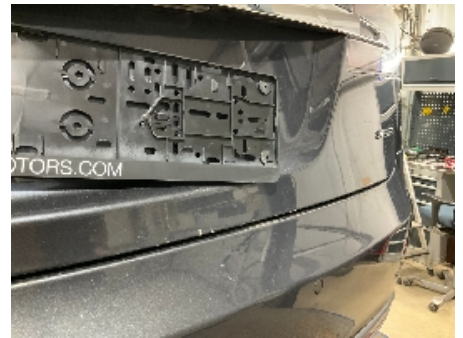
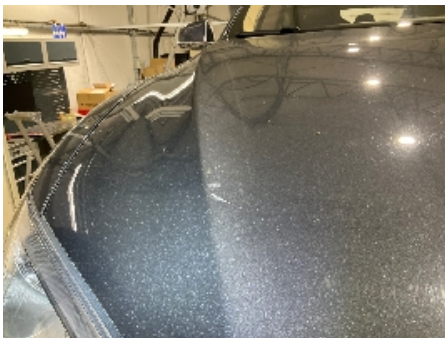
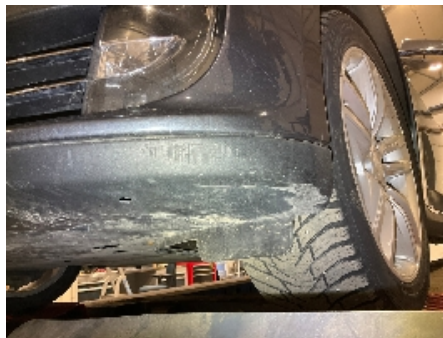
83.14	Dør-/panseråpner	Feil med utvendig åpner:	Høyre foran
86.2	Lakk / karosseri utvendig	Lakkriper:	Støtfanger bak, Støtfanger foran, Bakluke, Høyre fordør, Venstre bakskjerm

86.5		Pyntelist løs, skadet eller mangler:	Støtfanger bak
86.11		Steinsprut/lakksår	Høyre bakdør, Bakluke, Venstre fordør, Høyre forskjerm
86.14		Mangelfull oppretting/tilpasning	Høyre sidekanal, Høyre fordør

86.17		Diverse småbulker/lakkriper	
86.18		Småbulker:	Høyre bakskjerm, Støtfanger foran, Panser, Høyre fordør, Høyre bakdør
86.21		Små lakkblærer:	Høyre bakdør, Høyre fordør, Venstre bakskjerm

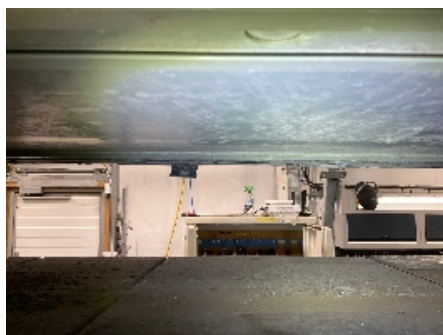
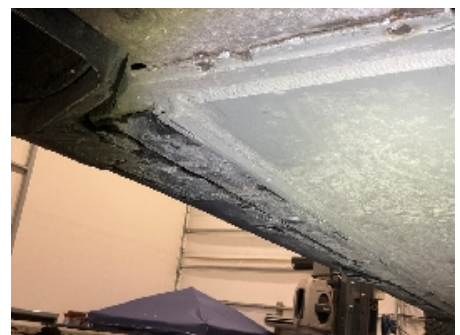
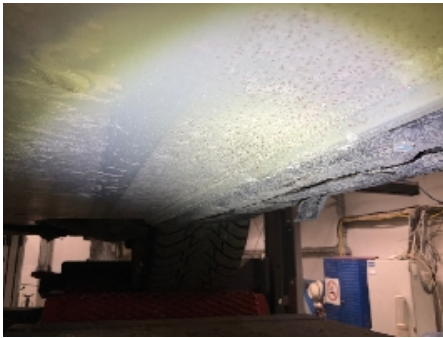
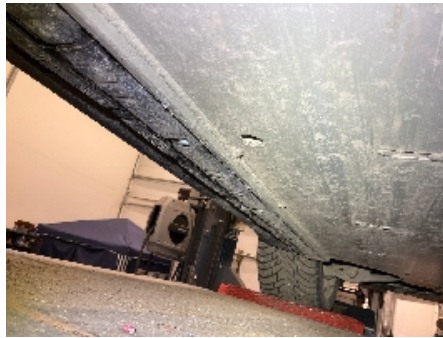
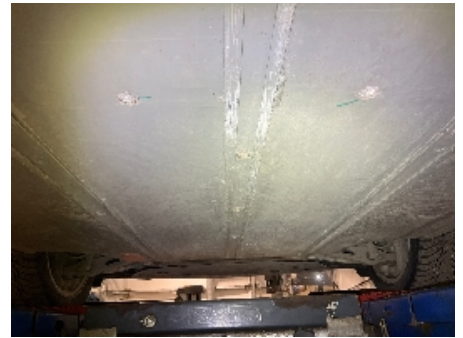
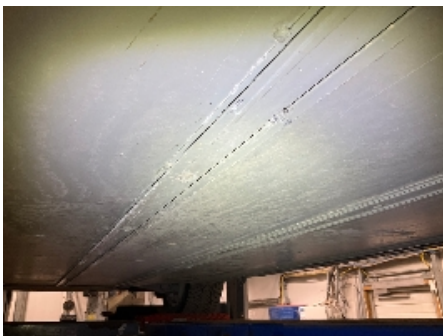
11. Utv. tilstand fremdriftsbatteri elbil/hybrid

64.6	Utv. tilstand fremdriftsbatteri elbil/hybrid	* Liten skade/bulk på skiddplate høyre side.	
65.7	Dekk	Piggdekk med vesentlig avvik (over 50%) i antall pigger:	Venstre foran, Høyre foran, Høyre bak

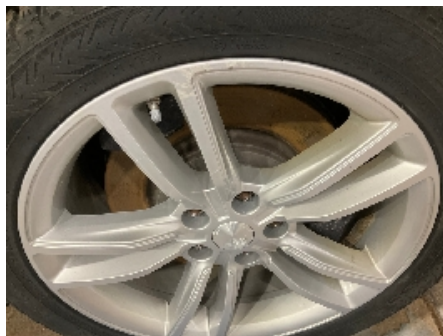
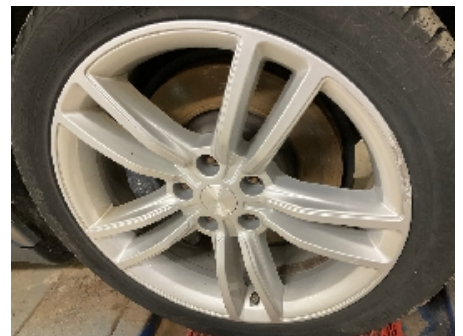
**17. Felg**

66.8	Felg	Vesentlig ripe / hakk inn til grunnmaterialet:	Høyre foran, Venstre bak
67.17	Ekstra hjulsett	Ekstra hjulsett mangler	
69.5	Reservehjul / dekkreparasjonssett	Nødkompressor mangler

65.20	Dekk	Piggdekk med slitte og/eller lite pigger	Venstre bak
66.10	Felg	Ripe/slitasje på felg	Venstre foran, Høyre bak
78.8	Opphengs- / bærearmer foraksel	* Rustene øvre bærearmer - begge sider.

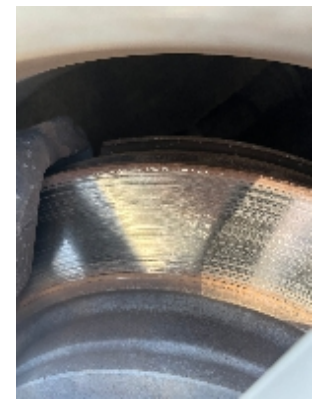
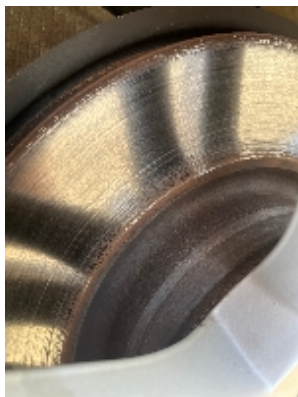
66. Kjøreegenskaper

Ref.Id	Repareres	Resultat	Beskrivelse
1.11	Kjøreegenskaper	* Vibrasjon ved brems, lagt ved bilde av skiver etter prøvekjøring.	
2.6	Unormal lyd	Ulyd fra hjuloppheng foran
