SKODA CITIGOE IV FORHJULSDRIFT

TESTDATO: 20.08.2025

CHASSISNR: TMBZZAAZND800266

## OPPSUMMERT STATUS PÅ KJØRETØY

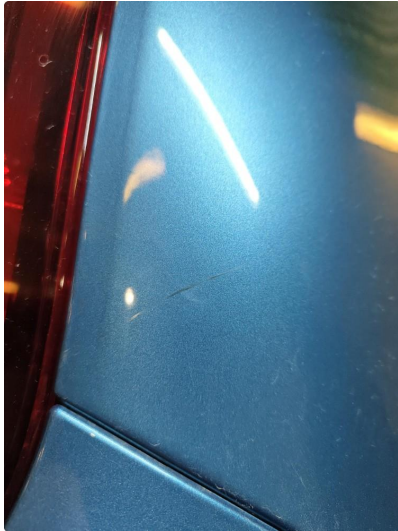
| Punkt | Beskrivelse | Plassering |
|---|---|---|
| 1.1 Skjermer | ripe(r) | høyre bak |

1.1 Ripe(r)

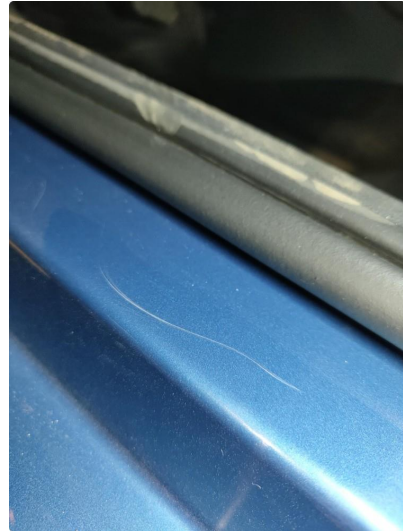
| Punkt | Beskrivelse | Plassering |
|---|---|---|
| 1.2 Døråpning | slitt innsteg | venstre foran |

1.2 Slitt innsteg

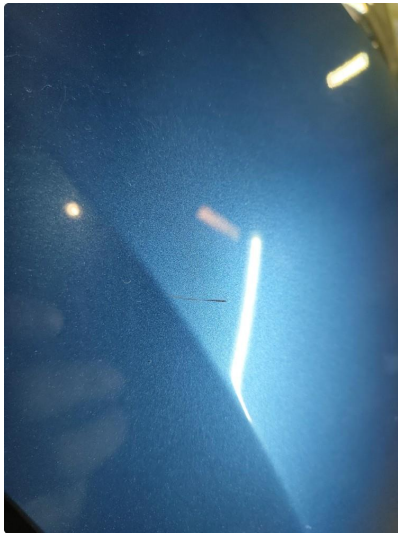
| Punkt | Beskrivelse | Plassering |
|---|---|---|
| 1.3 Støtfanger | ripe(r) | høyre foran |

1.3 Ripe(r)

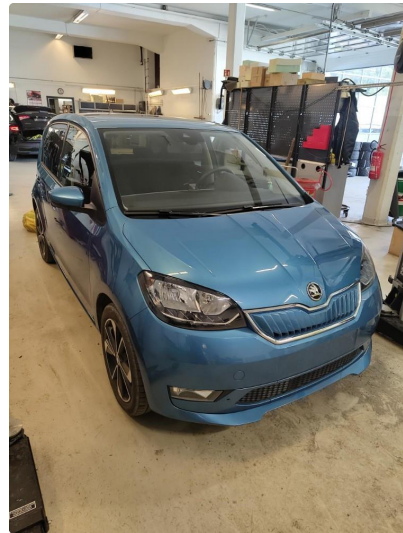
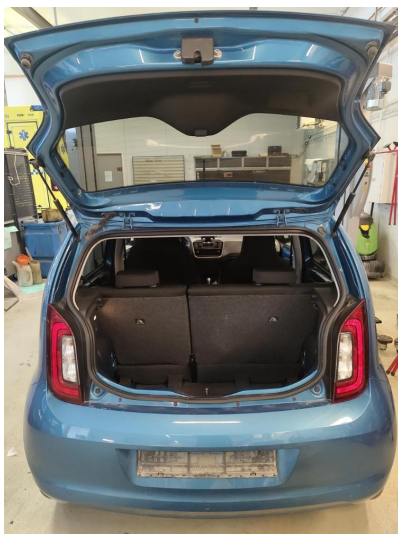
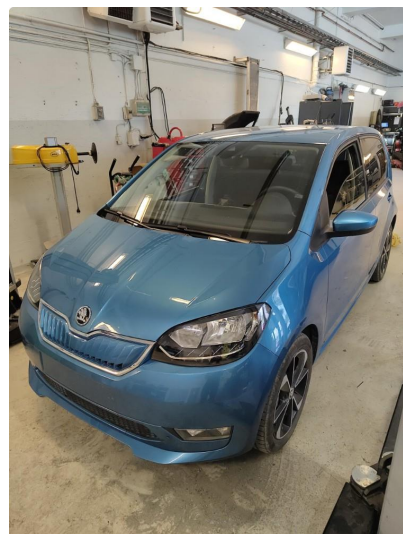
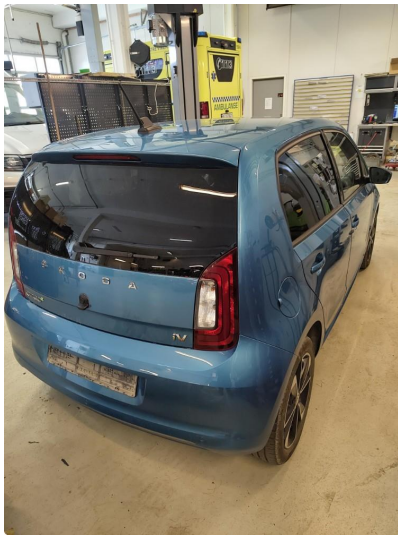
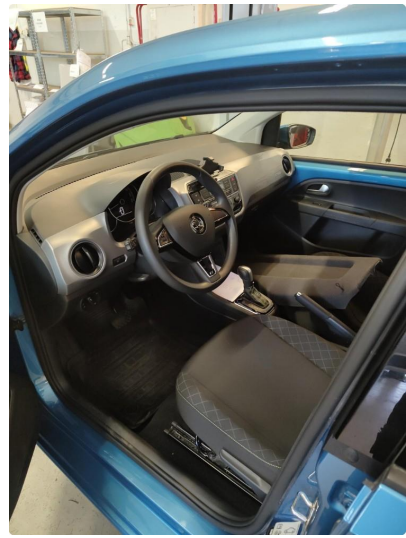
| Punkt | Beskrivelse | Plassering |
|---|---|---|
| 2.1 Opplysninger | Div steinsprut og lakkriper | |

2.1 Div steinsprut og lakkriper
