EC29219 - 2021 Peugeot 2008 Offroad

Km.stand	57 796	Bruktimportert	Nei	Reg.reim skiftet, dato	Har ikke
Ant. nøkler	2	Antirustgaranti	Ja	Reg.reim skiftet, km	0
Drivstoff		Heftelser	Nei	Siste service, dato	10.10.2024
Farge	Oransje	Koll.puter utkoblet	Nei	Siste service, km	51 381
Egenvekt	1548	Medfølger sommerdekk	Nei	PKK utført	09.02.2025
Effekt	136	Medfølger vinterdekk	Ja	Servicehefte/servicer fulgt	Ja
Chassisnr.	VR3UKZKXZLJ938406	Tilhengerfeste	Nei	Vognmappe m/instruksjonsbok	Nei
Første reg.	17.02.2021	Er prøvekjørt	Nei	Utskrift dato	03.04.2025

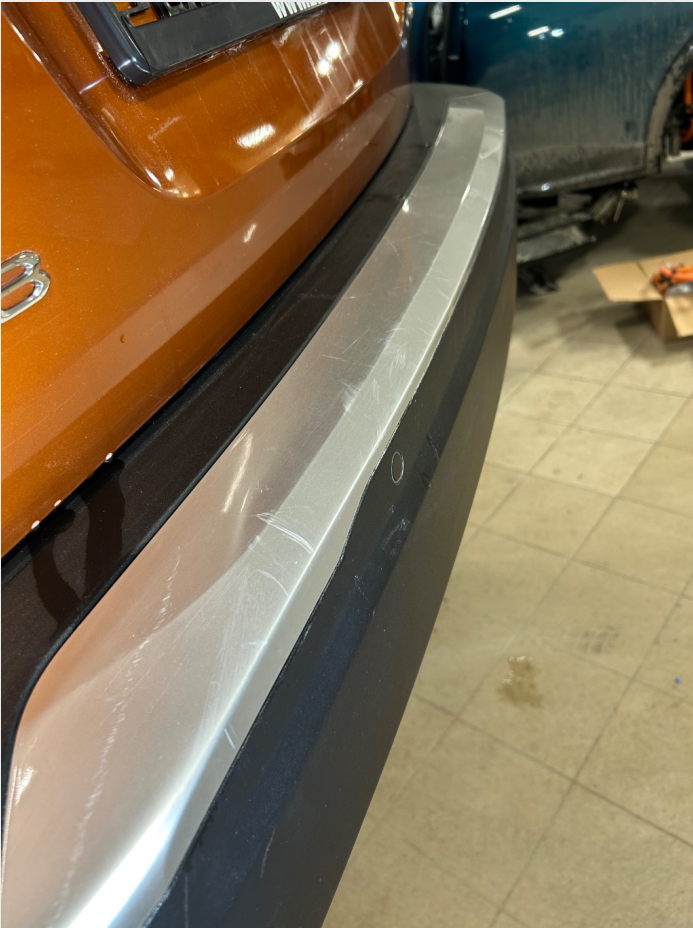
2.8 En del riper på bakfanger

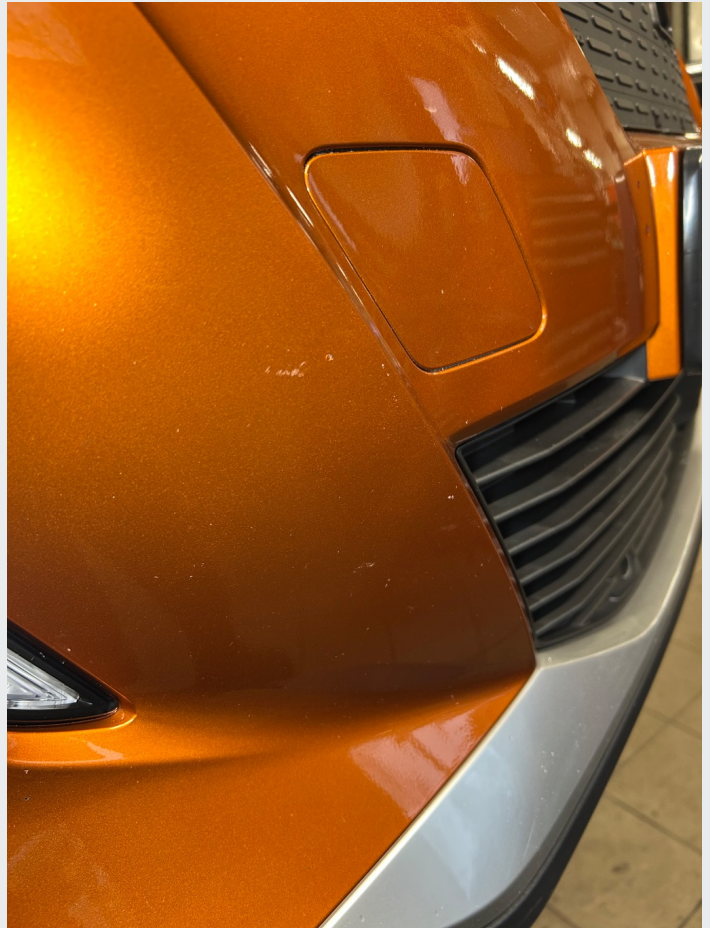
2.8 Noe steinsprut på framfanger

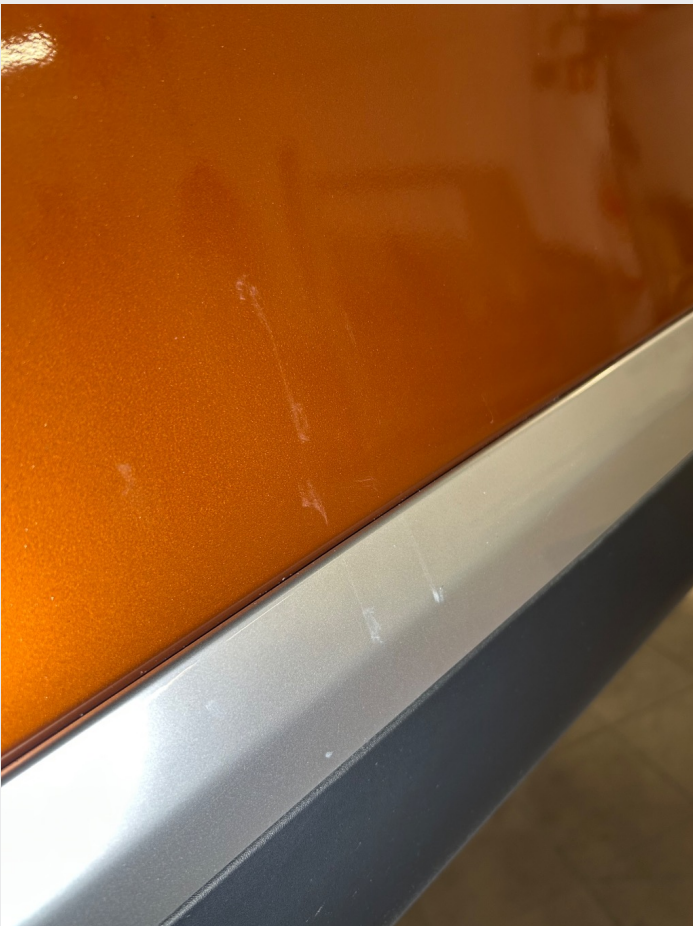
2.5 Noe merker i lakken på førerdør

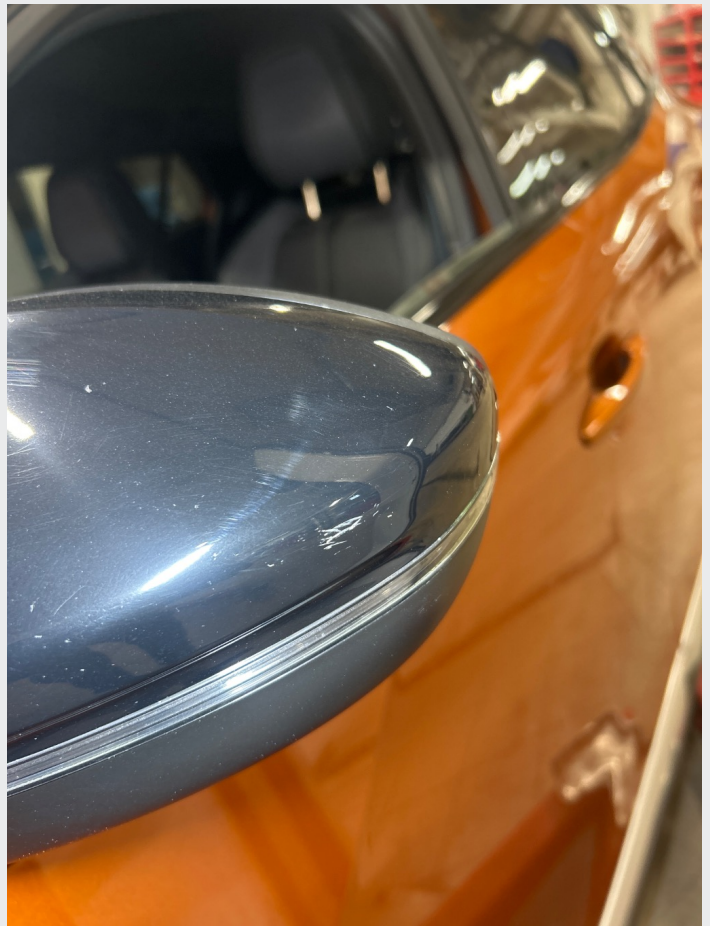
2.12 Noen små riper på deksel rundt speil venstre side

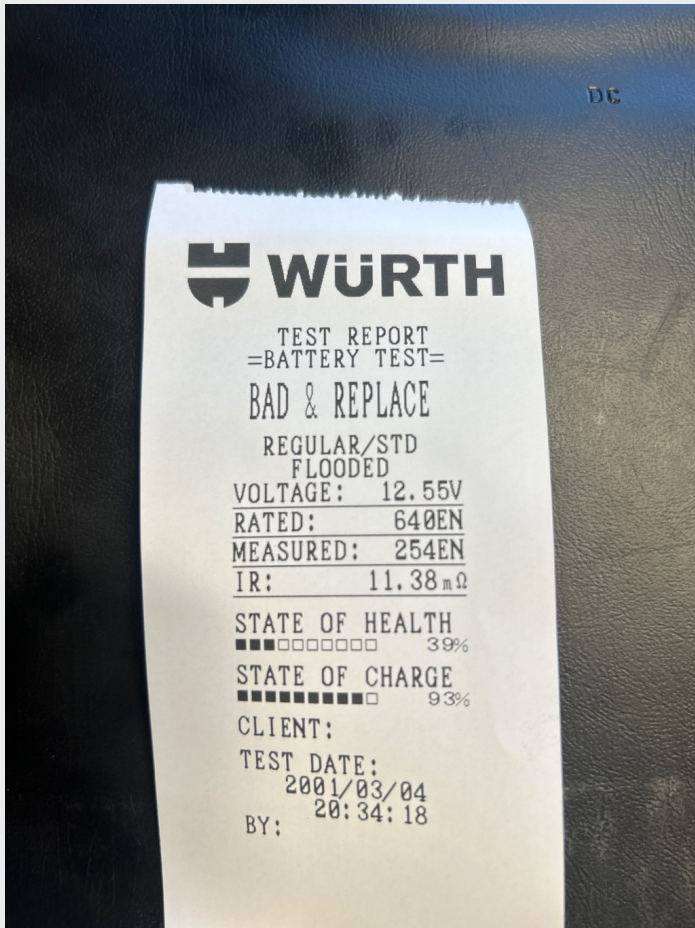
5.2 Batteritest «bad and replace»
