Tilstandsrapport

Enebolig

Fr Nansensgate 5, 6993 HØYANGER

Befaringsdato: 16.03.2025

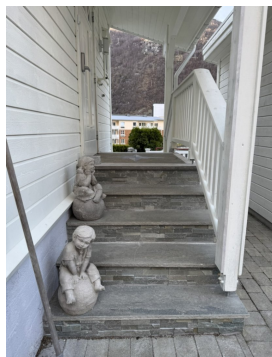
Utvendige trapper - 2

Betongtrapp til inngangspartiet i kjellaren.

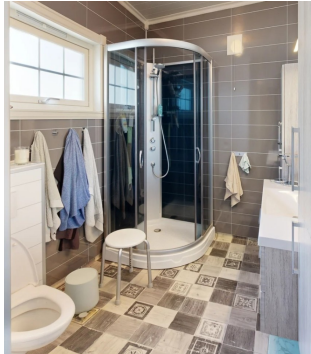
1. ETASJE > BAD

Det er ikkje fuga mellom sokkelprofilen og baderomsplatene, ved eventuell fjerning av av dusjkabinettet må ein fuge mellom sokkelprofilen og baderomsplatene.

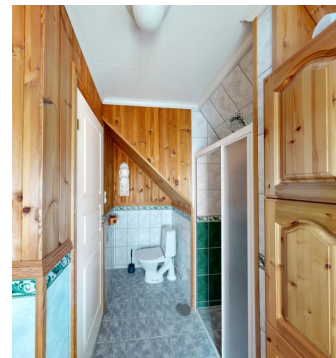
2. ETASJE > BAD

Det er ikkje kjennskap til avvik med behov for utbetring per i dag, men behov for oppgradering kan ikkje utelukkast med omsyn til alder og forventa brukstid på membran/tettesjikt. På eldre bad er det generelt anbefalt å nytte tett dusjkabinett med avløp direkte til sluken.

Dusjdøra har tett sokkel mot golvet, vassøl og eventuelt lekkasjevatt utanfor dusjsone har difor ikkje avrenning til sluk.

Det er anbefalt å erstatte dusjdøra med dusjkabinett, eventuelt etablere spalte i sokkel mot golvet slik at vassøl og eventuelt lekkasjevatt utanfor dusjsone har avrenning til sluken.

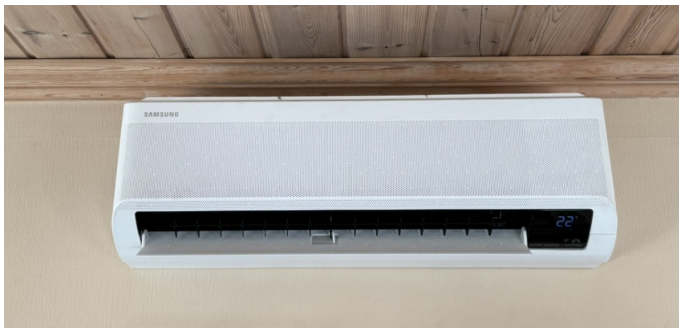
TG 2 Varmepumpe - 2

Luft til luft varmpumpe er installert i gangen i 2. etasje.
Varmepumpa vart installert rundt 2008.

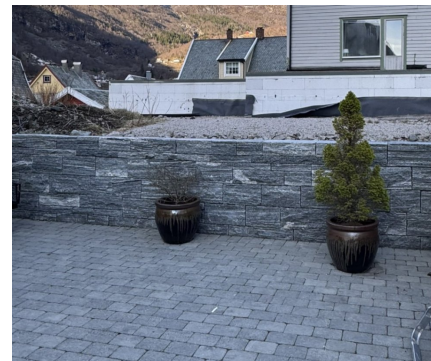
TG 2 Terrengforhold

Normalt flott opparbeidd tomt.
