TOYOTA PROACE 144 HK AUTOMAT FORHJULSDRIFT

TESTDATO: 02.04.2025

CHASSISNR: YARVFEHS7GZ214933

NBF Tilstandsrapport er utarbeidet av Norges Bilbransjeforbund og Forbrukerrådet.

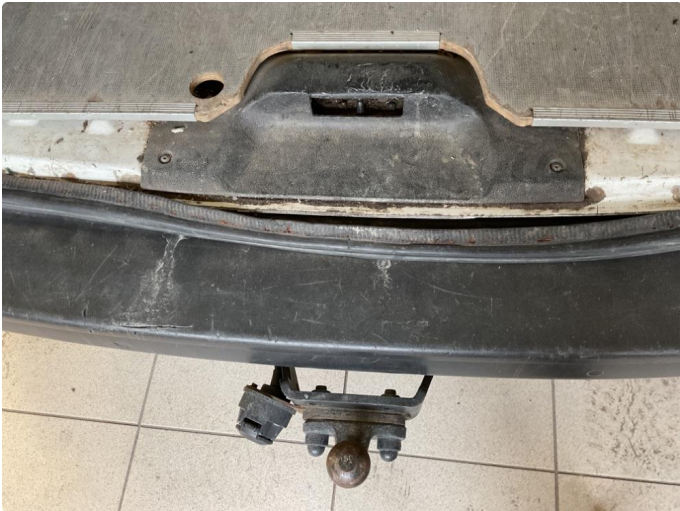
| Punkt | | Beskrivelse | Plassering |
|---|---|---|---|
| 1.1 | Bakluke | løse/skadede lister | |

1.1 Løse/skadede lister

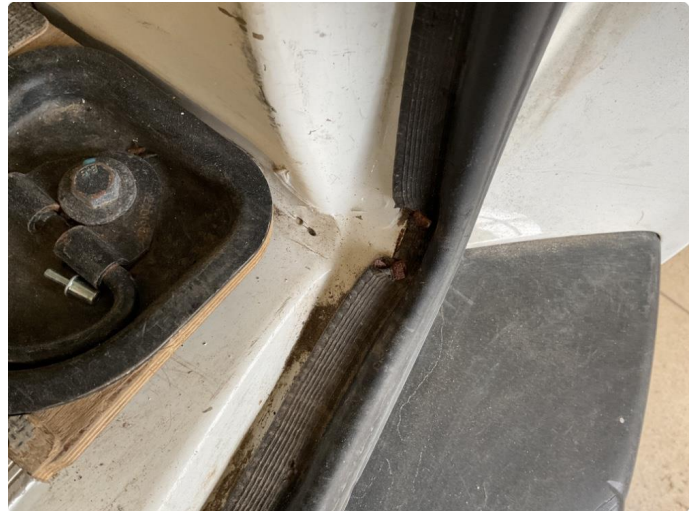
1.1 Løse/skadede lister

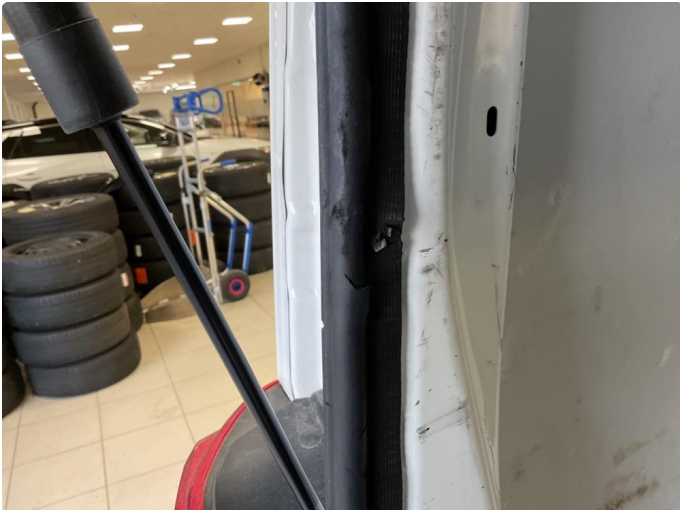
1.1 Løse/skadede lister

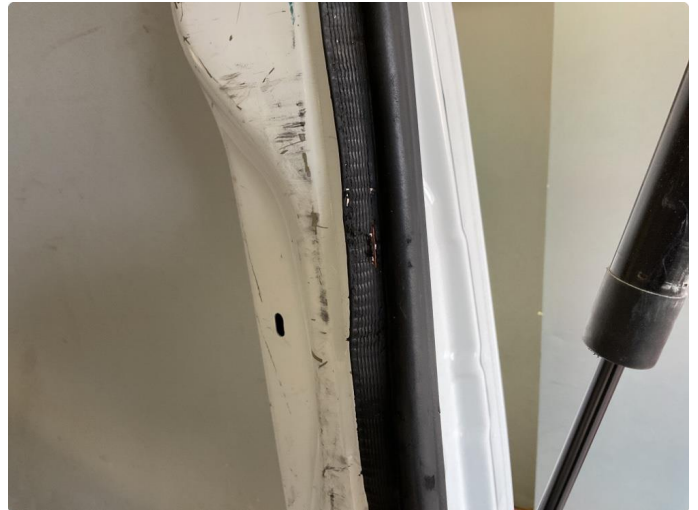
1.1 Løse/skadede lister

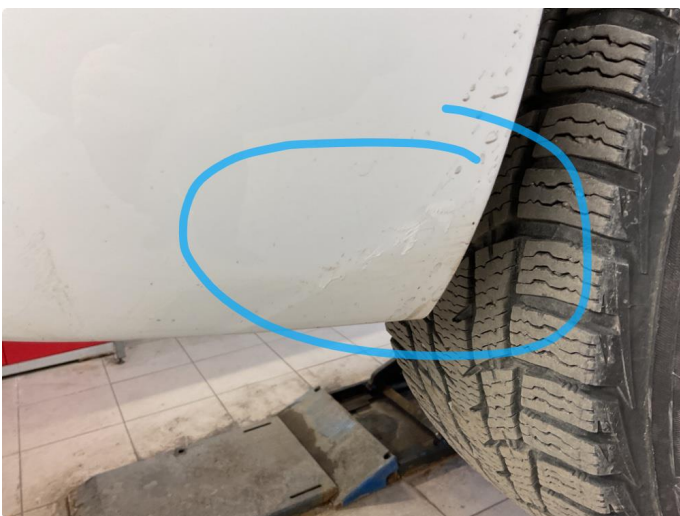
| Punkt | | Beskrivelse | Plassering |
|---|---|---|---|
| 1.2 | Støtfanger | ripe(r) | |

1.2 Ripe(r)

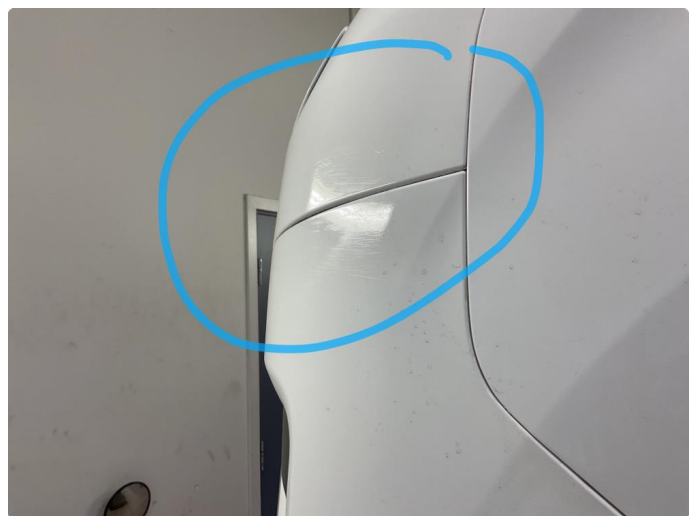
1.2 Ripe(r)
