# Tilstandsrapport

Fritidsbolig

Simskardmyrvegen 64, 8685 TROFORS

Befaringsdato: 04.06.2025

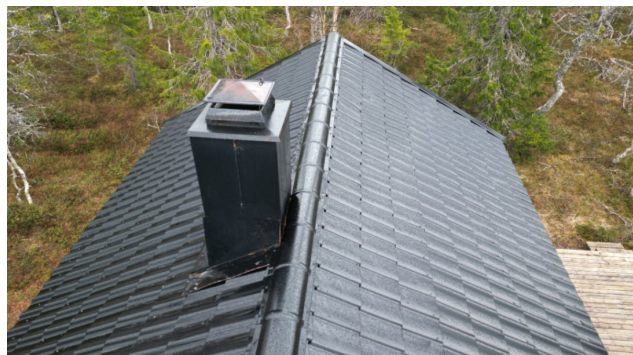
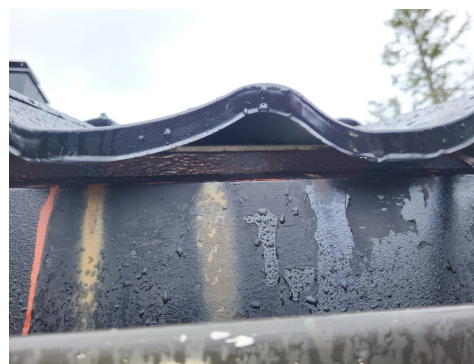
Manglende fugleband under takplater.  
Takfotbeslag er montert under lekter.

Fugleband må monteres for å lukke avviket.  
Nærmere undersøkelser av opplekting bør utføres.

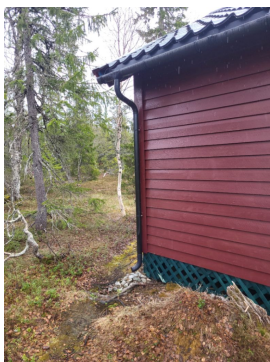
Nedløpsrør er ikke tilkoblet overvannsrør

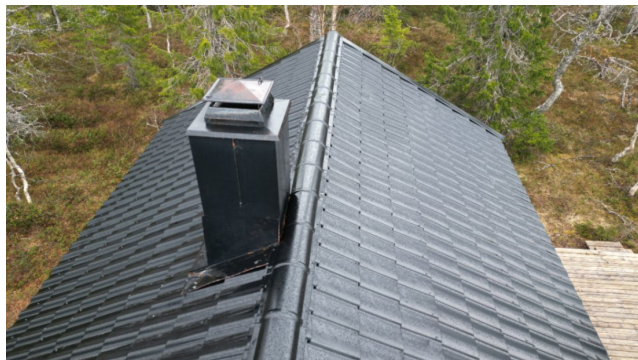
Manglende takstige til pipe.

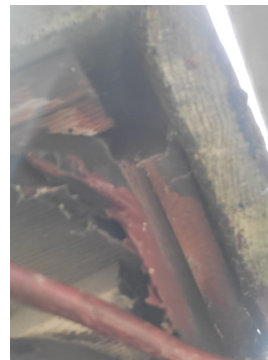
Manglende musesperre.

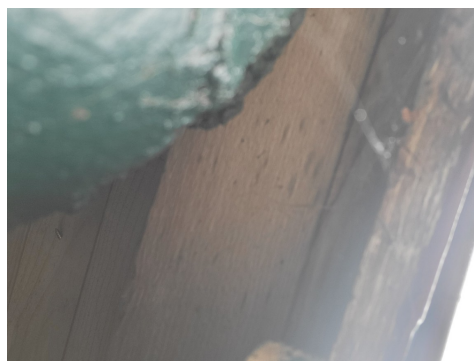
- Det er ingen eller liten lufting i nedre kant av kledning mot grunnmur.
- Det er avvik:

Manglende lufting av kledning.

- Det bør foretas tiltak for å bedre lufting av kledningen.
- Uten tilstrekkelig lufting bak bordkledningen kan fuktighet som trenger inn bak bordene eller gjennom veggen innenfra ikke tørke opp. Dette skaper ideelle forhold for råtesopp og muggvekst.

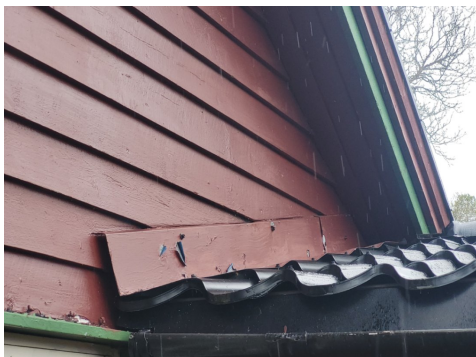
Tekking fra tak mot vegg. Beslag skal ligge under kledningen.

For å hindre lekkasje må beslag monteres på undersiden av papp og utvendig kledning. Tekking under beslag kan ikke kontrolleres.

Nærmere undersøkelser av utførelsen bør utføres.

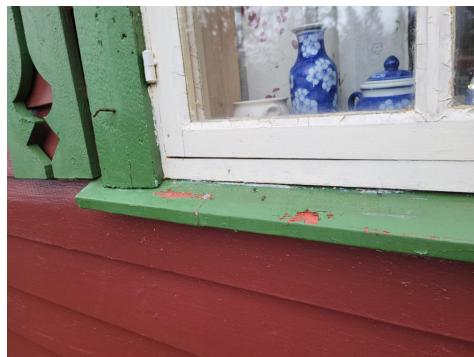
Malingsavflassing på beslag

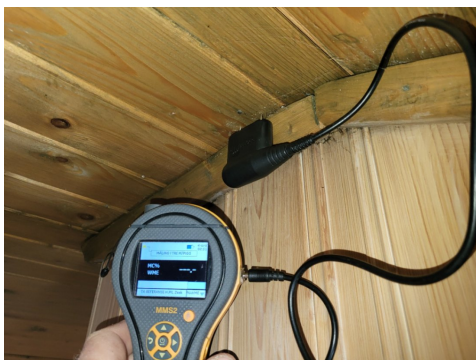
- Hele takkonstruksjonen er gjenbygget. Det er ingen mulighet til vurdering utover alder og observasjoner fra underliggende etg.
- Himling ble fuktmålt ved gjennomføring av pipe i tak. Ingen forhøyede fuktverdier ble påvist.

Fuktmåling i takkonstruksjon viste ingen forhøyede fuktverdier.

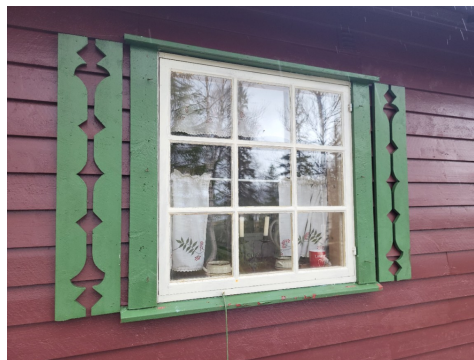
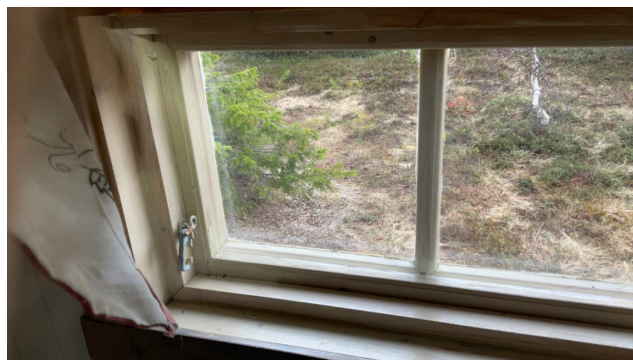
- Det er påvist avvik rundt innsettsdetaljer.
- Det er påvist tegn på innvendig kondensering av enkelte vindusglass.
- Karmene i vinduer er slitte og det er sprekker i treverket.

Det er sprekker i utvendig kitt på glassruter.

- Kondensering på enkelte glass har medført fuktskader i treverk som kan medføre utskiftningsbehov av enkelte vinduer.

Vinduer med koblede glass.

Vinduer er av koblede glass og bør byttes ut for å bedre isolasjonsverdien i vinduer.

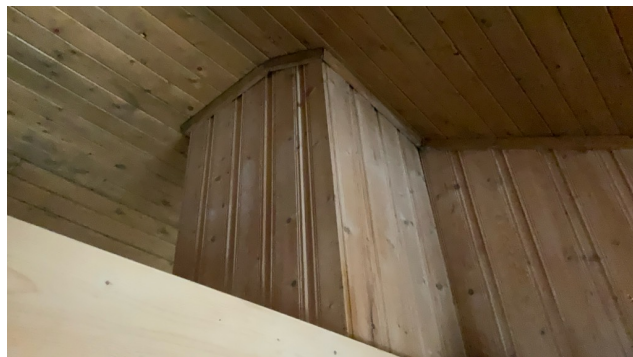
Pipa er panelt på alle sider.

- Pipevanger må gjøres tilgjengelig.

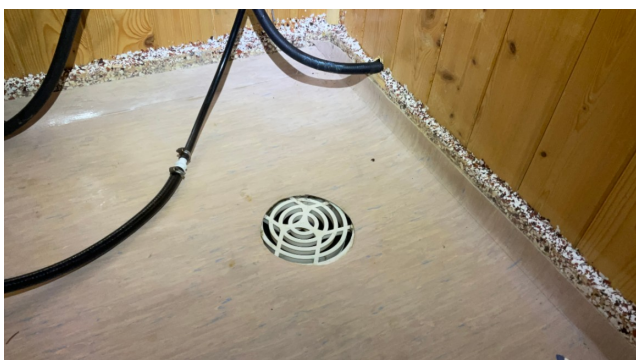
- Hulltaking er ikke foretatt da det allerede er påvist andre avvik i våtsonen.
- Den valgte konstruksjonsutforming gir økt fare for skader.

Belegget ligger løst på gulv. Gulvet og underlaget bør utbedres for å sikre konstruksjoner mot vannskader.

Belegg uten klemring på sluk

- Andre tiltak:
- De påviste skader må utbedres.

Kostnadsestimat gjelder kun nærmere undersøkelser av gulv og beskrivelse av utbedring.

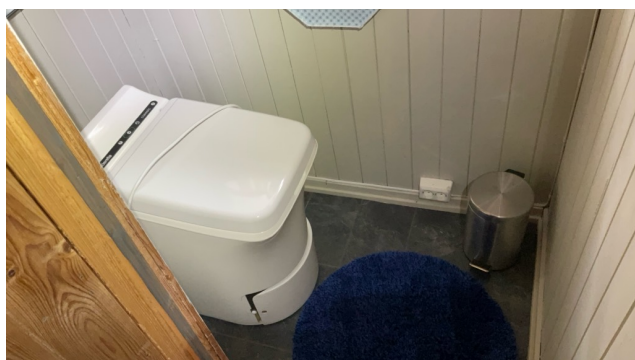
Cinderella toalett.

- Mekanisk avtrekk bør etableres på toalettrom.

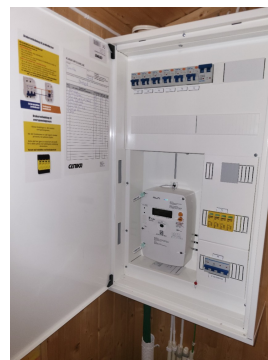
Automatisk sikringsskap.

Kostnadsestimat gjelder kun en utvidet kontroll av anlegget.
