NAF Bruktbiltest

Testdato
21.03.2025

Bilmerke	Mercedes-Benz	Motorstørrelse	1950 cm ³
Modell	VITO	Motoreffekt	140 kW
Type	639/5	Aksler i drift	2
Registreringsnr.	KU12469	Drivstofftype	Diesel
Understellsnr.	W1V44760313946442	Kjøretøygruppe	315
Km.stand.	96676	Bruktimportert	Nei
Farge	Grå	Registreringsår	2022
Karosseritype	Integrert førerhus	Registrert første gang	11.02.2022
		Frist for neste EU kontroll	10.02.2026

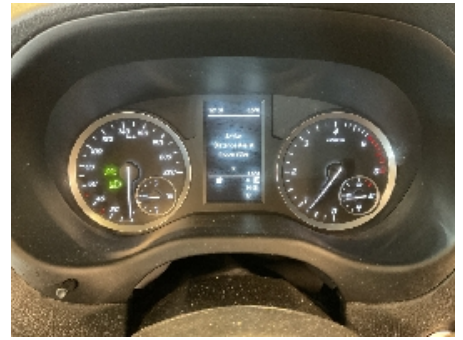
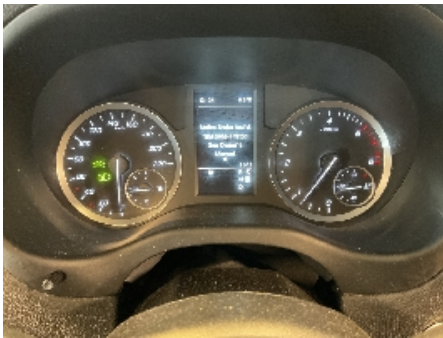
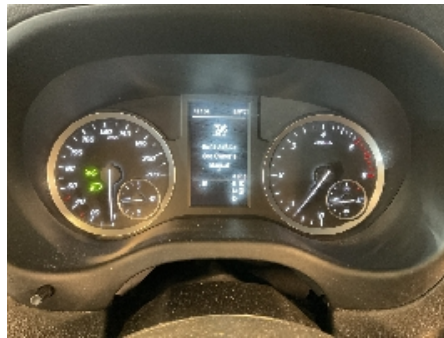
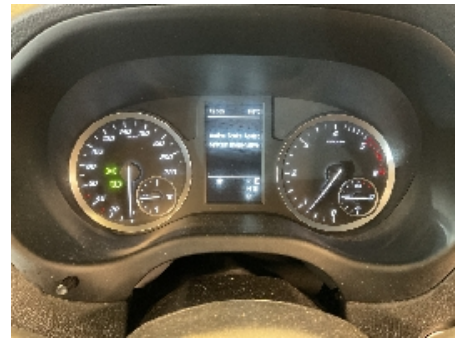
Ref.Id	Repareres	Resultat	Beskrivelse
2.6	Unormal lyd	Ulyd fra hjuloppheng foran	
6.7	Bremsekiver	Bremsekivetykkelse er under fabrikantens minimumsmål	Venstre foran, Høyre foran
15.3	Bremsepedal	For stor pedalvandring	
20.3	Lyd / lyssignaler	Feil med parkeringssensor:	
21.17	Varsellamper	* Diverse varsellamper, se bilde	
23.1	Full systemskann	Det finnes feilkoder, se rapport	
65.11	Dekk	Dekk er skjevslitt:	Høyre foran
86.3	Lakk / karosseri utvendig	Skadet:	Høyre fordør, Høyre bakdør
86.6		Lakkblærer	Bakluke
86.13		Lakkslipp/flassing	Høyre forskjerm
97.1	Døråpning	Sår eller skade:	Høyre fordør

15. Varsellamper

16. Varsellamper

17. Varsellamper

18. Varsellamper

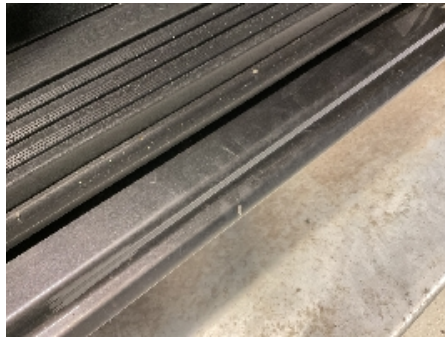
**26. Døråpning**

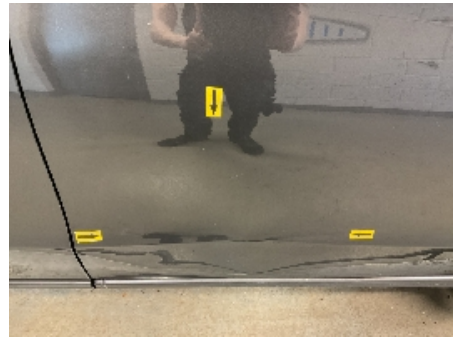
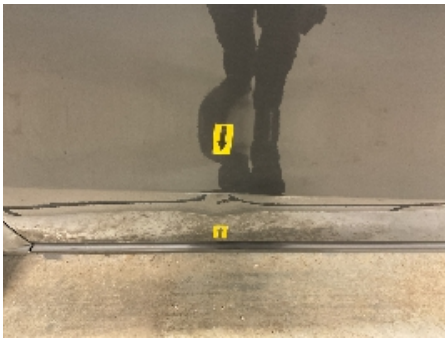
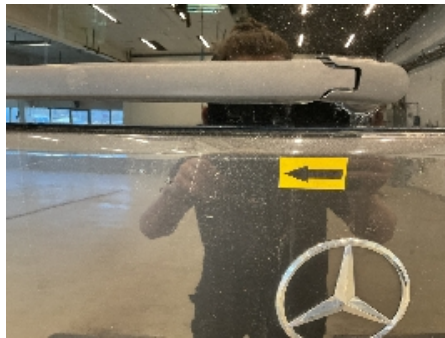
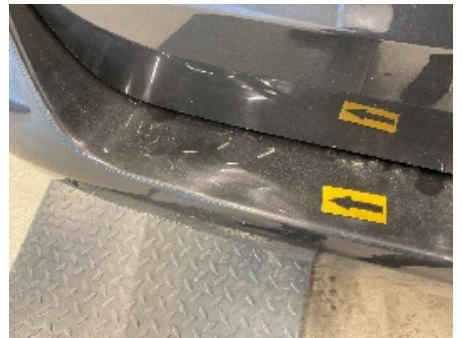
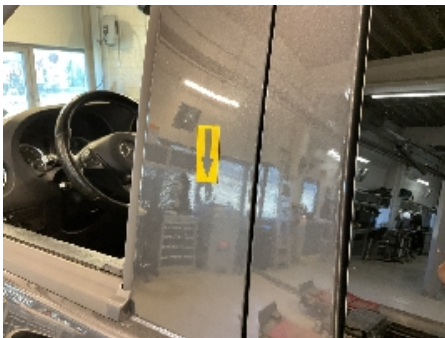
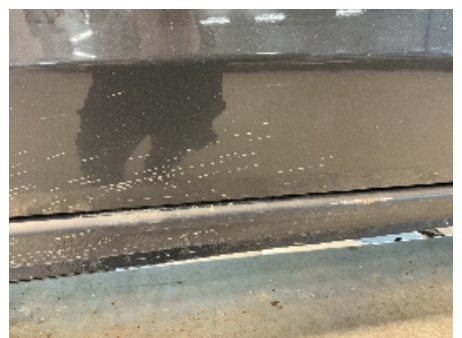
Ref.Id	Opplysning	Resultat	Beskrivelse
4.12	Service/ Dokum.	Bilen har digital servicebok, denne er ikke kontrollert av NAF	
5.11	Bremsebelegg	Bremseklosser bør byttes samtidig som bremseskivene	
23.6	Full systemskann	Etter avtale med kunde er feilkode/r slettet, feilsøking må påregnes dersom feilkode dukker opp igjen	
29.12	Oljenivå motor	Bilen er ikke utstyrt med peilepinne, oljenivå er ikke kontrollert	
41.8	Differensial	* Tegn til at differensialen foran henger. Videre feil søk anbefales	
43.8	Mellomaksel	Ikke tilgjengelig for kontroll	
60.7	Tilleggsvarmer / parkeringsvarmer	Ikke funksjonsprøvd	
66.10	Felg	Ripe/slitasje på felg	
81.9	Frontrute	Noe steinsprut	
86.17	Lakk / karosseri utvendig	Diverse småbulker/lakkriper	
86.19		Bulk(er)	Støtfanger bak

**27. Lakk / karosseri utvendig**

**28. Lakk / karosseri utvendig**

**29. Lakk / karosseri utvendig**

**30. Lakk / karosseri utvendig**

**31. Lakk / karosseri utvendig**

**36. Lakk / karosseri utvendig**

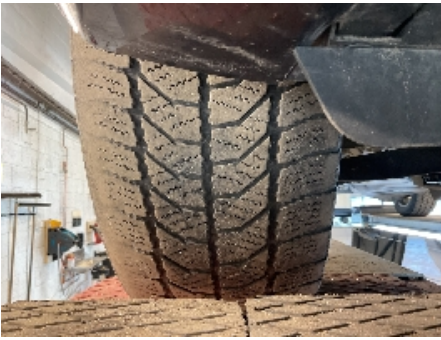
65.1	Dekk	Mønsterdybde VF	5,00 mm
65.2		Mønsterdybde HF	4,00 mm
65.3		Mønsterdybde VB	5,00 mm
65.4		Mønsterdybde HB	5,00 mm
65.5		Bilen er utrustet med:	Piggfrie vinterdekk

37. Dekk
