VOLKSWAGEN GOLF 122 HK AUTOMAT FORHJULSDRIFT
TESTDATO: 18.02.2025
KODE: 1644437

LJ52564

NBF Tilstandsrapport er utarbeidet av Norges Bilbransjeforbund og Forbrukerrådet.

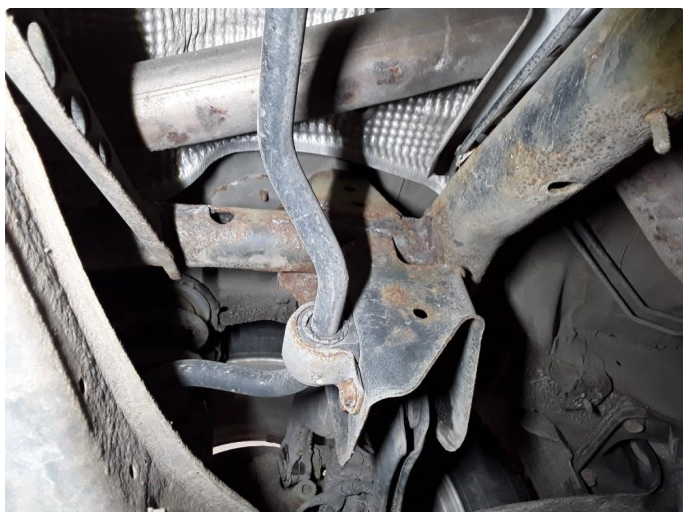
1.1 Noe rustdannelse på understell. Ingen rusthull eller rust av betydning. Normal bruksslitasje

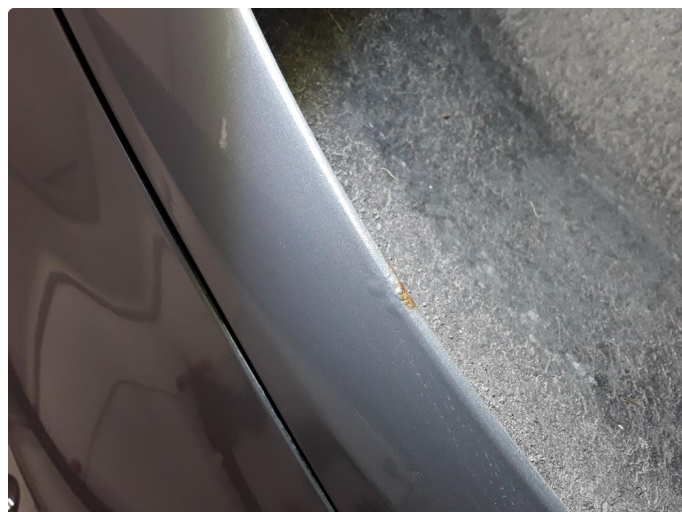
1.2 Noe påbegynt rustblemmer på venstre forskjerm, begge bakskjerner og på hjulbuer. Normalt ihht alder/km.stand.

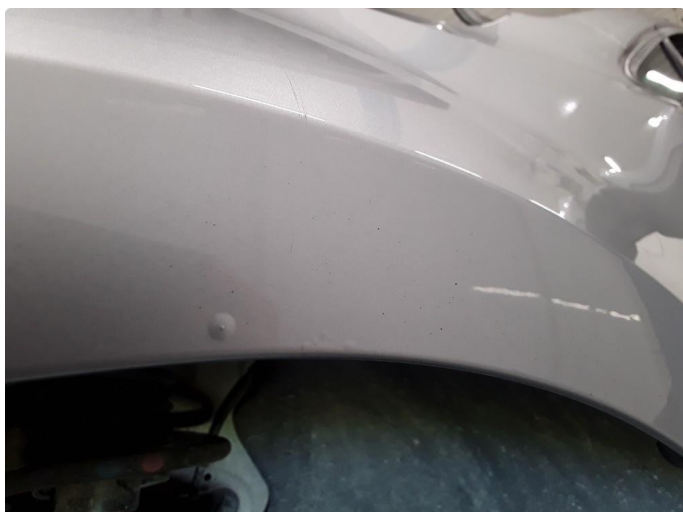
1.2 Noe påbegynt rustblemmer på venstre forskjerm, begge bakskjerner og på hjulbuer. Normalt ihht alder/km.stand.

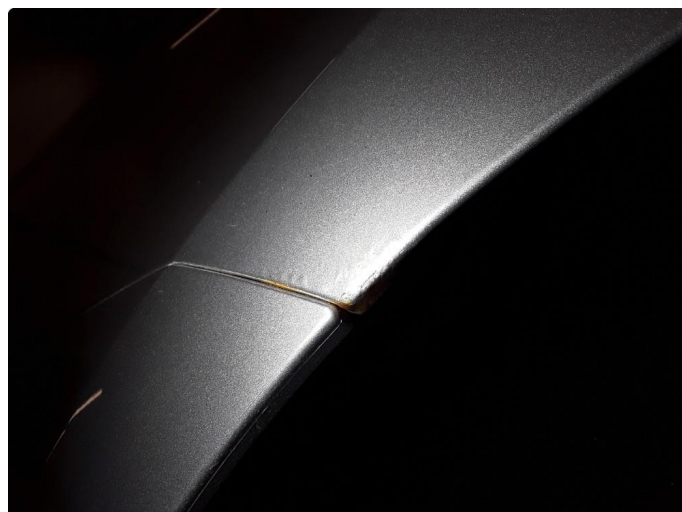
1.2 Noe påbegynt rustblemmer på venstre forskjerm, begge bakskjerner og på hjulbuer. Normalt ihht alder/km.stand.

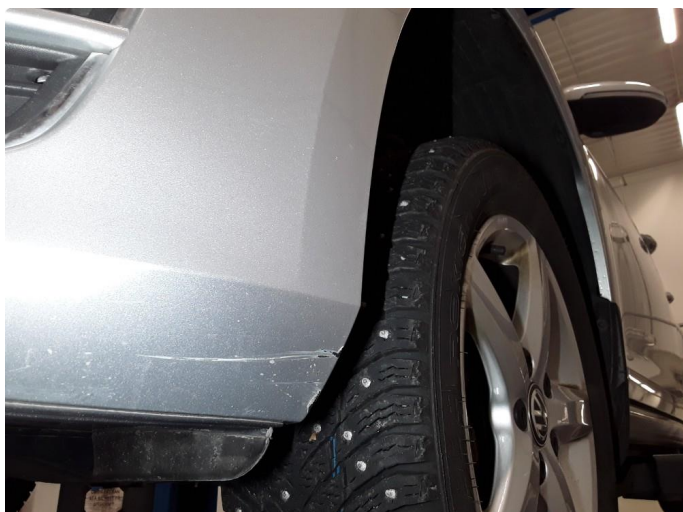
1.3 Noe oppriperet lakk nede på støtfanger foran. Normal bruksslitasje
