NAF Bruktbiltest

Testdato
18.03.2025

Bilmerke	Volkswagen	Motorstørrelse	1968 cm ³
Modell	TRANSPORTER	Motoreffekt	110 kW
Type	7J0	Aksler i drift	2
Registreringsnr.	LJ63283	Drivstofftype	Diesel
Understellsnr.	WV1ZZZ7HZGH135455	Kjøretøygruppe	315
Km.stand.	147303	Bruktimportert	Nei
Farge	Sølv	Registreringsår	2016
Karosseritype	Integrert førerhus	Registrert første gang	25.05.2016
		Frist for neste EU kontroll	10.05.2024

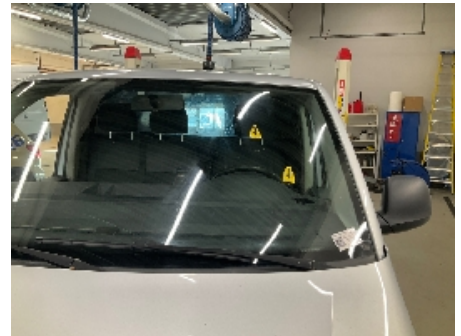
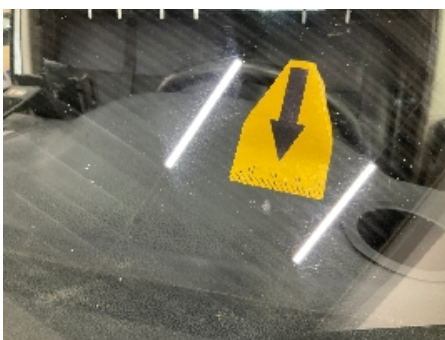
**3. Frontrute**

67.17	Ekstra hjulsett	Ekstra hjulsett mangler	
77.1	Fjærer / fjærbein	Brudd:	Venstre bak, Høyre bak
81.2	Frontrute	En eller flere steinsprutrosetter som ikke er utbedret • Reparasjonsmetode: Skift

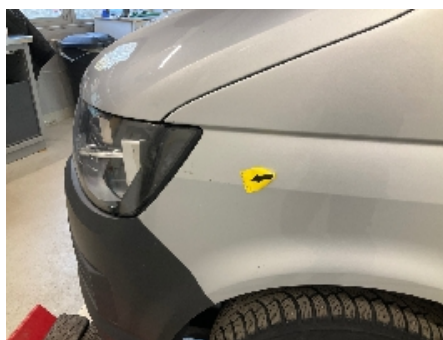
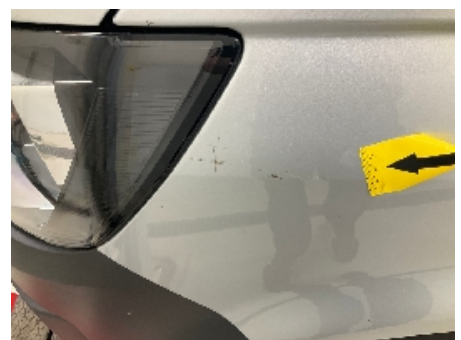
**5. Venstre forskjerm**

86.2	Lakk / karosseri utvendig	Lakkriper:	Venstre forskjerm, Venstre fordør
86.3		Skadet:	Høyre fordør, Høyre bakdør, Venstre baksjerm, Høyre baksjerm, Støtfanger bak, Høyre sidekanal

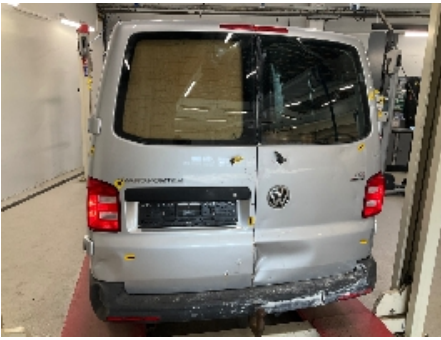
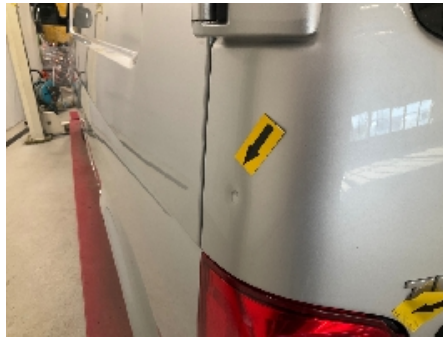
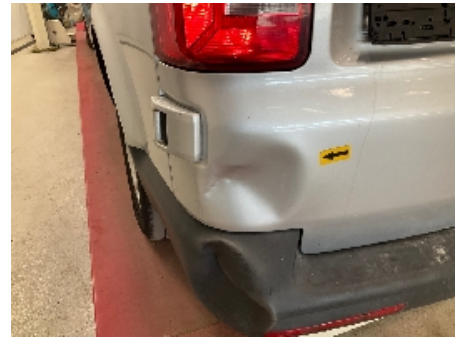
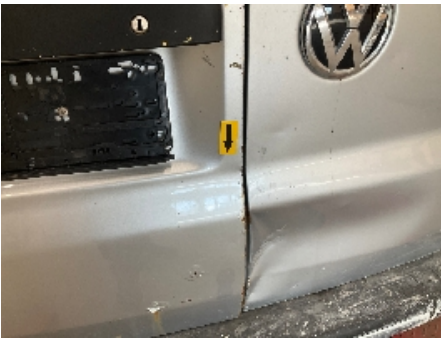
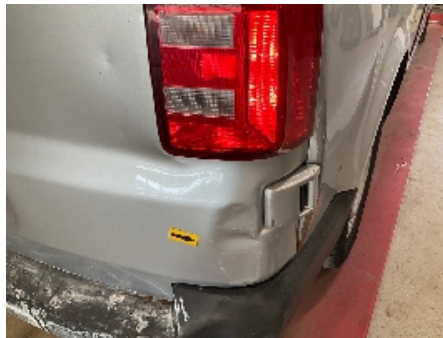
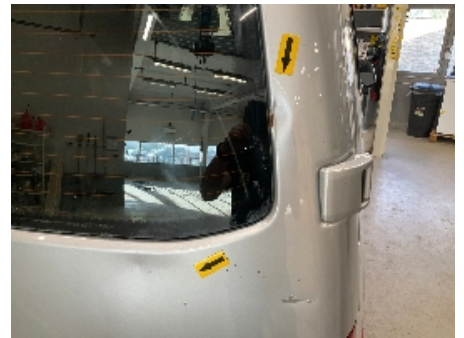
**13. Bakluke**

82.12	Siderute/bakrute	* bakrute høyre side burde byttes.	
83.1	Dør-/panseråpner	Skade på utvendig døråpner:	Bakluke/-dør
83.15		* Feil på skyvedør. Høyre bak. vanskelig og åpne/lukke.

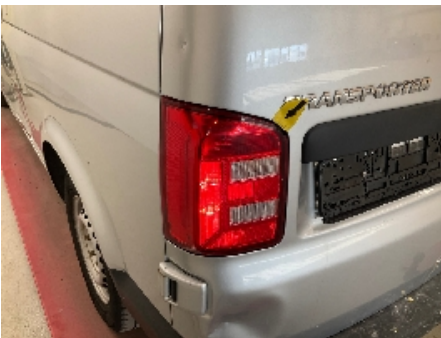
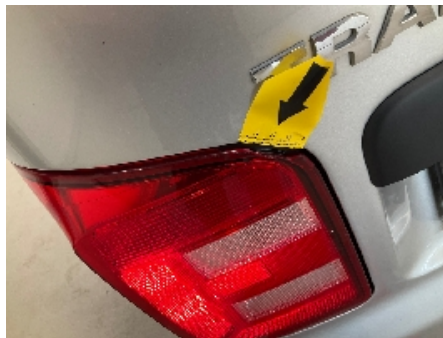
**19. Lys**

17.1	Lys	Virker ikke:	Høyre nærlys, Høyre parklys, Høyre skiltlys
17.11		Skadet lykteglass:	Venstre baklys, Høyre baklys
19.2	Refleks	Skade på refleks:	Venstre side, Høyre side

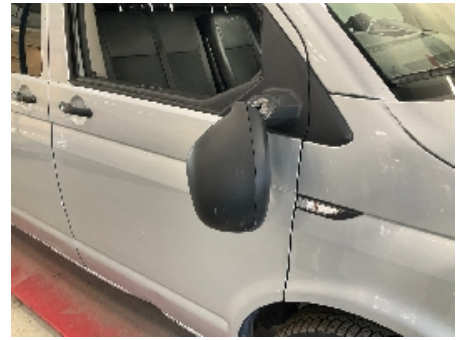
39. Utvendig speil

87.5	Utvendig speil	Skade på speilramme / -hus	Høyre side
88.1	Underside	Skadet/løst innersjerm:	Høyre foran
88.2		Skadet/løst plastdeksel:	Høyre
102.4	Laste-/bagasjerom	Forurensing og/eller ubehagelig lukt
