NAF Bruktbiltest

Testdato
31.03.2025

Bilmerke	Isuzu	Motorstørrelse	1898 cm ³
Modell	N/A	Motoreffekt	120 kW
Type	BTF	Aksler i drift	2
Registreringsnr.	KJ55512	Drivstofftype	Diesel
Understellsnr.	MPATFS87JMT002483	Kjøretøygruppe	315
Km.stand.	20463	Bruktimportert	Nei
Farge	Sølv	Registreringsår	2021
Karosseritype	Pick-up	Registrert første gang	30.11.2021
		Frist for neste EU kontroll	29.11.2025

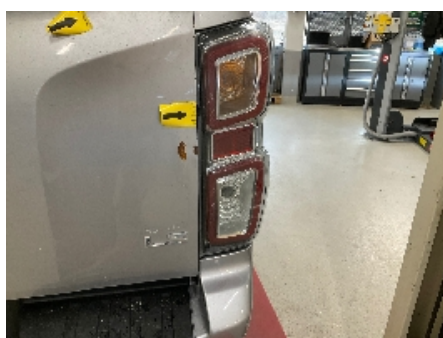
**11. Lys**

Ref.Id	Repareres	Resultat	Beskrivelse
3.5	Nøkler / Utstyr	Nøkkel/er mangler	
4.1	Service/ Dokum.	Servicedokumentasjon mangler	
17.11	Lys	Skadet lykteglass:	Høyre baklys
41.2	Differensial	Oljelekkasje:	Fremre differensial
45.15	Instrumenter	Skadet instrumentglass	
47.5	Elektrisk vindusheis	* Vindu har hoppet ut av heisen. Defekt.	
86.3	Lakk / karosseri utvendig	Skadet:	Venstre forskjerm, Høyre baksjerm, Bakluke
86.5		Pyntelist løs, skadet eller mangler:	Høyre sidekanal
86.8		Rustangrep:	Bakluke
86.11		Steinsprut/lakksår	
86.13		Lakkslipp/flassing	Venstre A-stolpe, Bakluke
93.2	Taktrekk	Skittent taktrekk	
97.1	Døråpning	Sår eller skade:	Venstre fordør, Høyre fordør, Høyre bakdør
100.4	Gulvmatter/-teppe	Skittent/misfarget gulvteppe:	
103.2	Interiør generelt	Rens utover normal vask og klargjøring
