# Tilstandsrapport

📍 Skolegata 4, 8300 SVOLVÆR

# gnr. 18, bnr. 494, snr. 16

Rapportdato: 05.05.2025

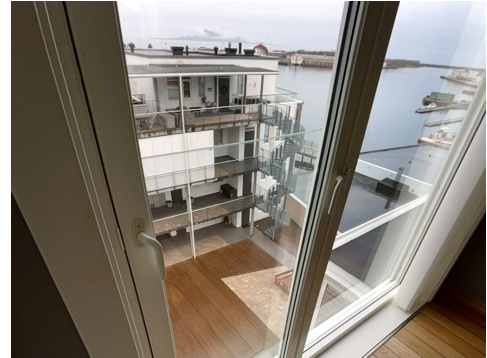
Stuevinduer i fasade mot sørøst - sett fra innvendig side

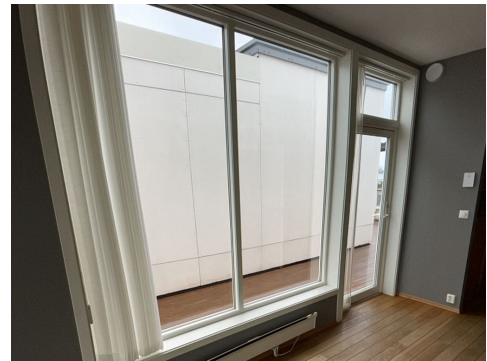
Vindu ifasade mot sørvest.

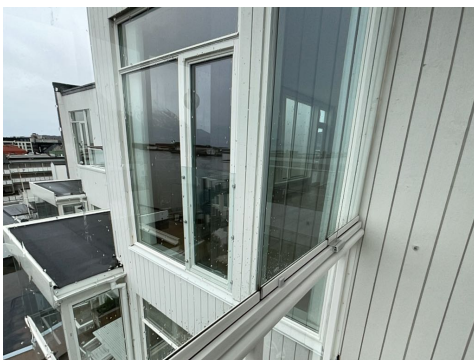
Stuevinduer i fasade mot sørøst.

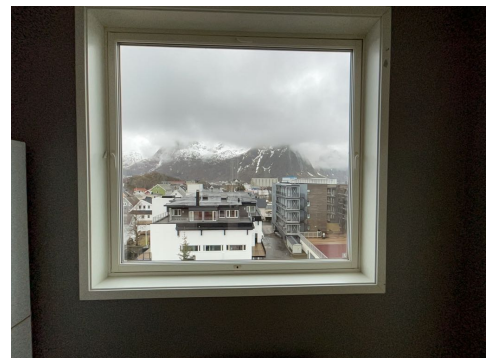
Vindu i fasade mot nordvest (kjøkken).

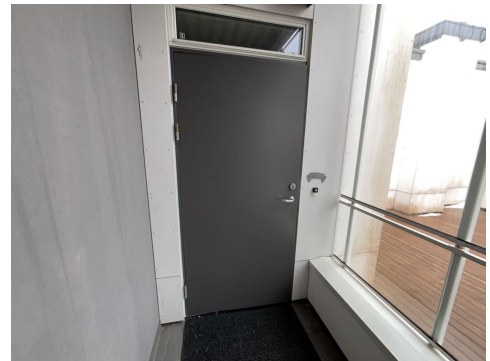
Inngangsdør.

Påkrevd med justering av dør.

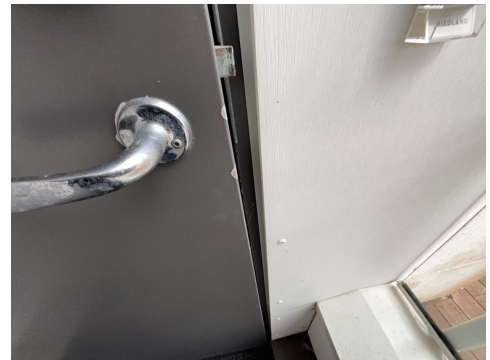
To mindre hakk i dørblad.

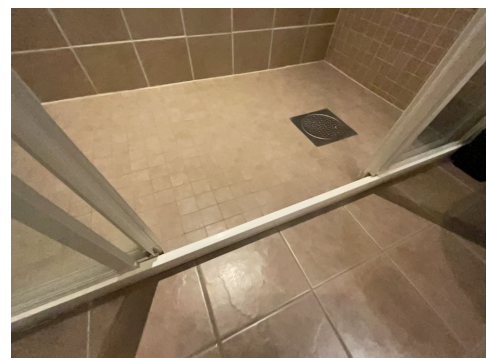
Ingen åpning under bunnprofil på dusjvegg i forhold til lekkasjevann fra installasjoner utenfor dusjsonen - forutsetter ingen sluk under vaskemaskin.

Utsnitt a dusjnise.

Fallforhold utbedres ved fremtidig fornying av bad/vaskerom.

Utførelse av åpning under bunnprofil på dusjvegg.

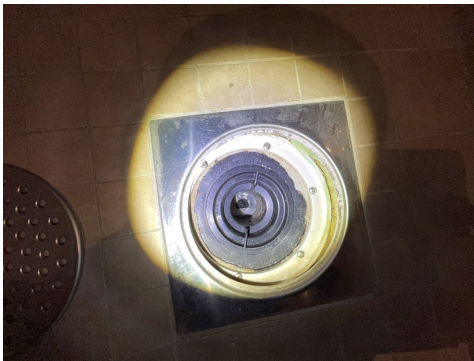
Plastsluk.

Det må innhentes dokumentasjon.

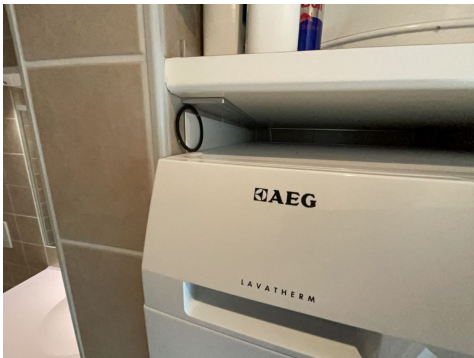
Overkant av fordelerskap ved overkant av tørketrommel.

Eneste løsning for "normal" tilkomst til fordelerskap og stengeventil er å kutte ut tørketrommel.

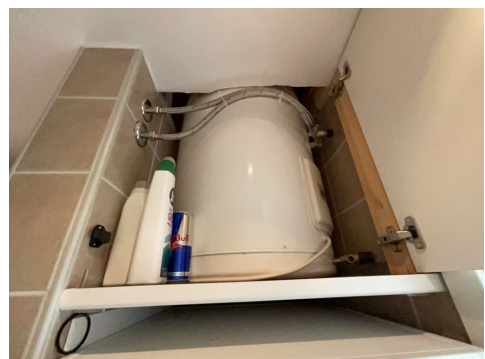
Plassering av varmtvannstank.

Ingen tiltak for utbedring er gjennomførbar.
