TOYOTA COROLLA FORHJULSDRIFT

TESTDATO: 07.11.2024

RL63551

NBF Tilstandsrapport er utarbeidet av Norges Bilbransjeforbund og Forbrukerrådet.

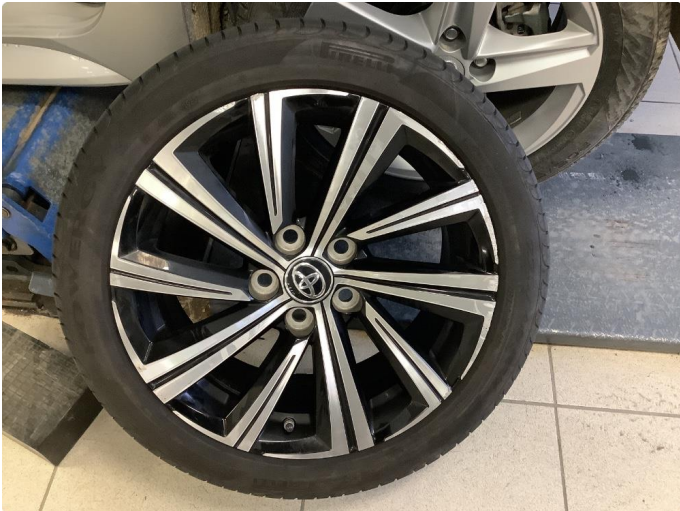
| Punkt | Beskrivelse | Plassering |
|---|---|---|
| 1.1 Dekk/Felger | Riper i Felger til sommer dekk | |

1.1 Riper i Felger til sommer dekk

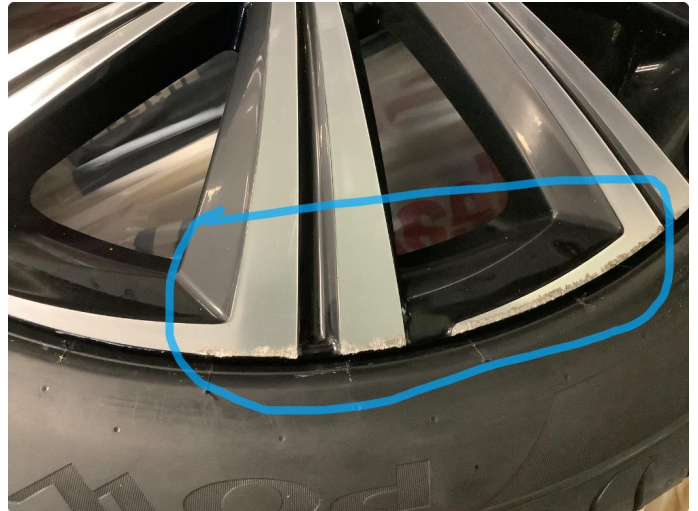
1.1 Riper i Felger til sommer dekk

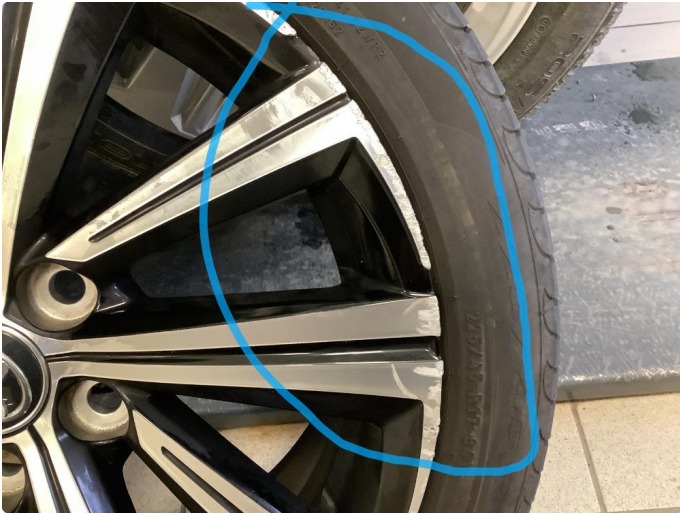
1.1 Riper i Felger til sommer dekk

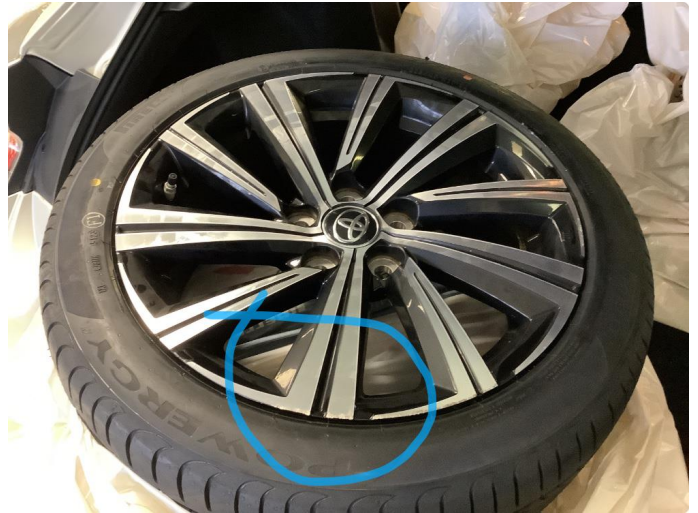
1.1 Riper i Felger til sommer dekk

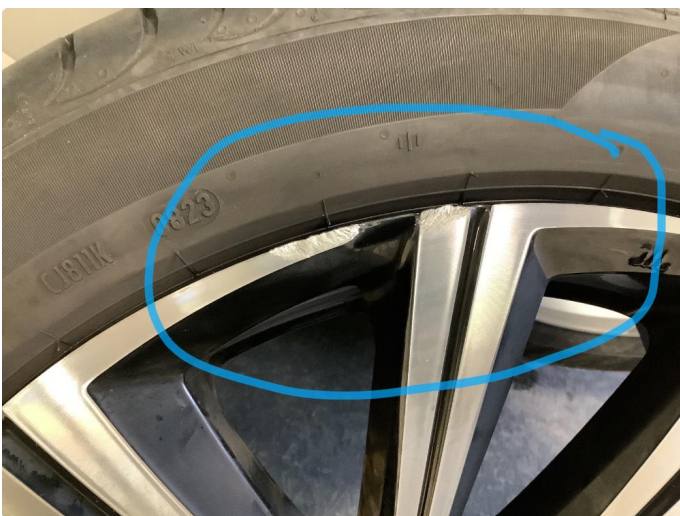
1.1 Riper i Felger til sommer dekk
